# COMANDO DA AERONÁUTICA CENTRO DE INVESTIGAÇÃO E PREVENÇÃO DE ACIDENTES AERONÁUTICOS

## SUMA DE INVESTIGAÇÃO

DADOS DA OCORRÊNCIA			
Nº DA OCORRÊNCIA	DATA - HORA	INVESTIGAÇÃO	SUMA Nº
121/IG/2013	28/JUN/2013 - 15:25 (UTC)	SERIPA V	IG-121/CENIPA/2013
CLASSIFICAÇÃO DA OCORRÊNCIA	TIPO DA OCORRÊNCIA	COORDENADAS	
INCIDENTE GRAVE	PERDA DE CONTROLE NO SOLO	27°39'36"S	052°16'34"W
LOCALIDADE	MUNICÍPIO	UF	
AERÓDROMO DE ERECHIM (SSER)	ERECHIM	RS

DADOS DA AERONAVE		
MATRÍCULA	FABRICANTE	MODELO
PP-GUR	NEIVA	56-C
OPERADOR	REGISTRO	OPERAÇÃO
AEROCLUBE DE ERECHIM	PRI	INSTRUÇÃO

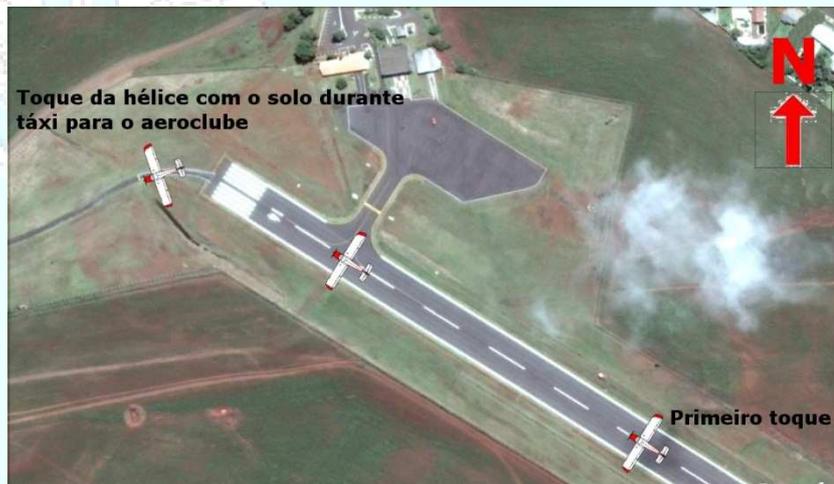
Após o pouso, durante o táxi, com a cauda erguida, a aeronave tocou a hélice no solo.

Figura 1 - Croqui da ocorrência.

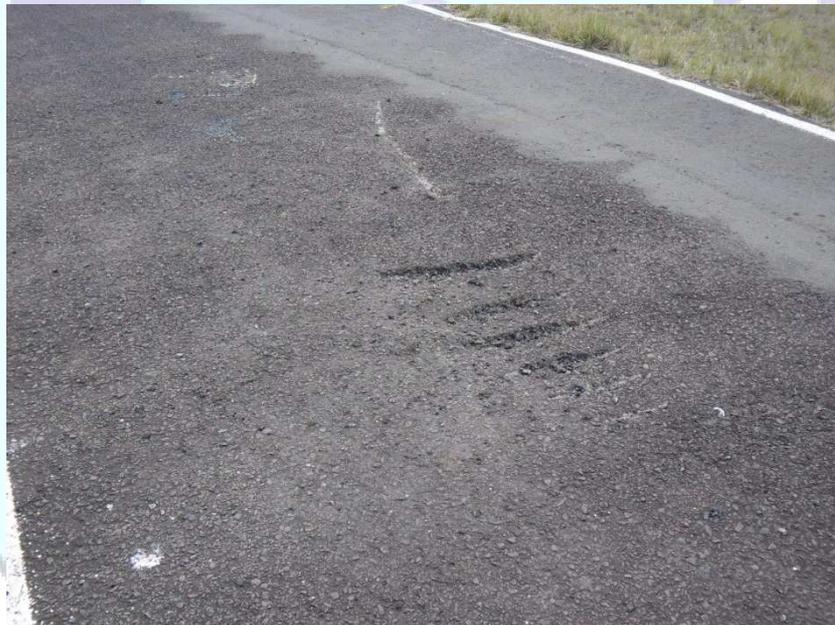
Figura 2 - Marcas do impacto da hélice na pista.

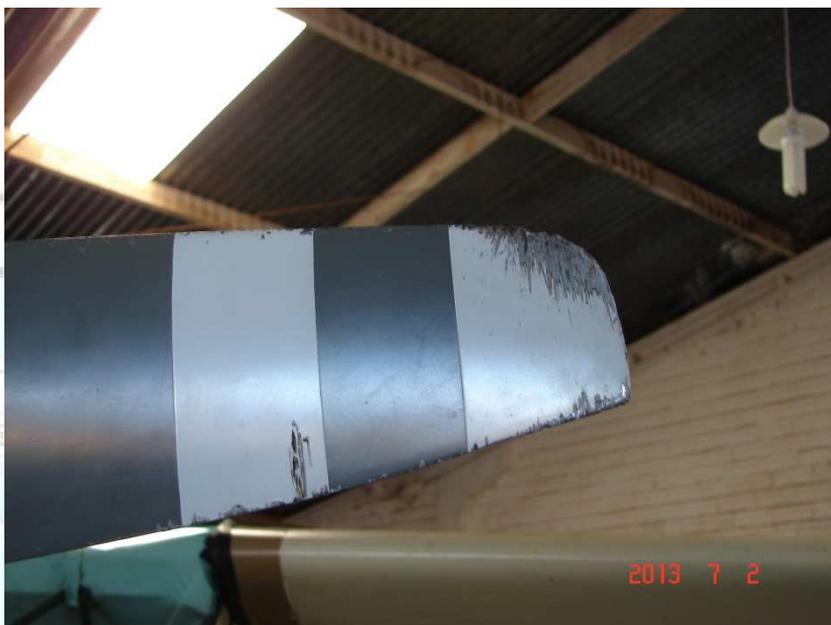
A aeronave sofreu danos substanciais.

Figura 3 - Danos na hélice.
