## CENTRO DE INVESTIGAÇÃO E PREVENÇÃO DE ACIDENTES AERONÁUTICOS

### RELATÓRIO FINAL SIMPLIFICADO (SUMA)

DADOS DA OCORRÊNCIA			
Nº DA OCORRÊNCIA	DATA - HORA	INVESTIGAÇÃO	SUMA Nº
152/IG/2013	26/AGO/2013 - 18:00 (UTC)	SERIPA IV	IG-152/CENIPA/2013
CLASSIFICAÇÃO DA OCORRÊNCIA	TIPO DA OCORRÊNCIA	COORDENADAS	
INCIDENTE GRAVE	PERDA DE CONTROLE NO SOLO	22°58'45"S	046°32'15"W
LOCALIDADE	MUNICÍPIO	UF	
AERÓDROMO DE ARTHUR SIQUEIRA - (SBBP)	BRAGANÇA PAULISTA	SP

DADOS DA AERONAVE		
MATRÍCULA	FABRICANTE	MODELO
PP-GVQ	NEIVA	56-C
OPERADOR	REGISTRO	OPERAÇÃO
AERoclube de BRAGANÇA PAULISTA	PRI	INSTRUÇÃO

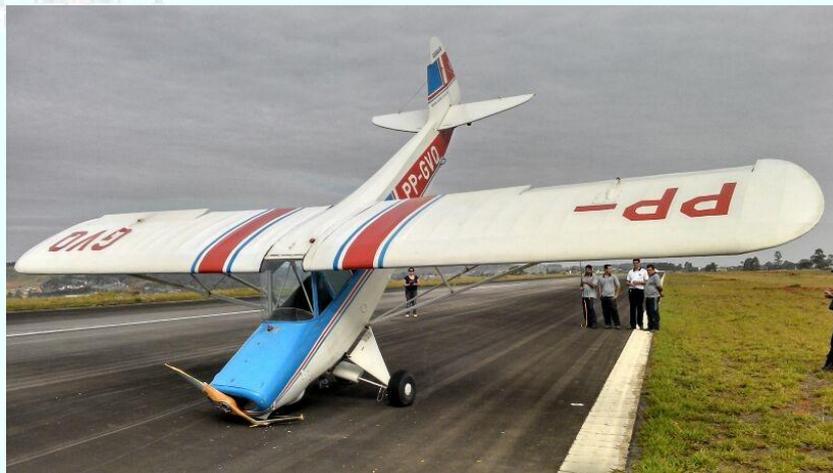
Nesse momento, a aeronave perdeu a reta, derivou do eixo da pista e pilonou.

A aeronave teve danos substanciais no conjunto de hélice e no motor.

Figura 1 - Vista da aeronave após parada total.

A aluna apresentou dificuldade em manter a aeronave alinhada com o eixo da pista e, na tentativa de corrigir a trajetória, aplicou o freio bruscamente.

A aeronave pilonou a cerca de 480 metros após o ponto de toque.

Os tripulantes envolvidos na ocorrência, os instrutores do aeroclube e o responsável pela Segurança Operacional foram orientados sobre a importância do *briefing* e quanto à utilização de *callouts*, durante os voos de instrução, principalmente, nas fases da decolagem, aproximação final e pouso.

Foi ressaltada a necessidade da permanente adoção de comportamento conservativo na condução da instrução aérea pelos instrutores de voo, evitando que erros dos alunos se aproximem do ponto de irreversibilidade do acidente.
