COMANDO DA AERONÁUTICA CENTRO DE INVESTIGAÇÃO E PREVENÇÃO DE ACIDENTES AERONÁUTICOS

RELATÓRIO FINAL SIMPLIFICADO (SUMA)

DADOS DA OCORRÊNCIA			
Nº DA OCORRÊNCIA	DATA - HORA	INVESTIGAÇÃO	SUMA Nº
558/IG/2014	19/AGO/2011 - 19:50 (UTC)	SERIPA V	IG-558/CENIPA/2014
CLASSIFICAÇÃO DA OCORRÊNCIA	TIPO DA OCORRÊNCIA	COORDENADAS	
INCIDENTE GRAVE	PERDA DE CONTROLE NO SOLO	27°36'42"S	048°40'22"W
LOCALIDADE	MUNICÍPIO	UF	
AERoclube de Santa Catarina	SÃO JOSÉ	SC

DADOS DA AERONAVE		
MATRÍCULA	FABRICANTE	MODELO
PP-HOR	NEIVA	56-C-1
OPERADOR	REGISTRO	OPERAÇÃO
AERoclube de Santa Catarina	PRI	INSTRUÇÃO

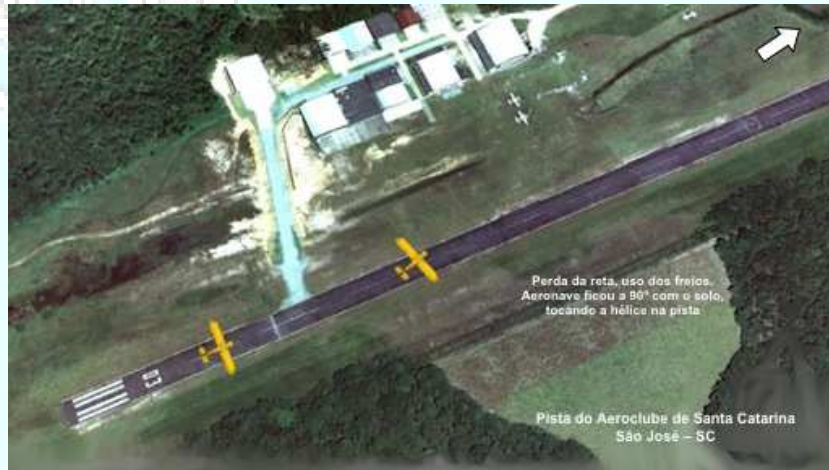
Após o pouso, o aluno perdeu o controle da aeronave, ultrapassando o limite lateral esquerdo da pista.

Na tentativa de manter a aeronave na pista, o aluno aplicou o freio bruscamente, o que ocasionou o impacto da hélice contra o solo e a parada brusca do motor.

Figura 1 – Trajetória da aeronave após o pouso.

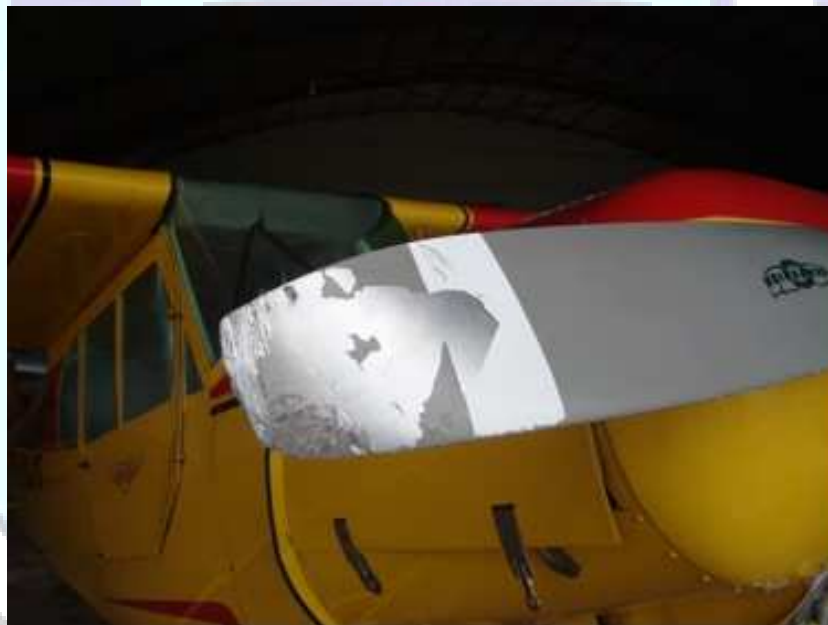
A aeronave teve danos substanciais na hélice e no motor.

Figura 2 – Vista da pá da hélice danificada.
