**COMANDO DA AERONÁUTICA**  
**CENTRO DE INVESTIGAÇÃO E PREVENÇÃO DE**  
**ACIDENTES AERONÁUTICOS**

**RELATÓRIO FINAL**  
**IG - 140/CENIPA/2013**

| <b><u>AERONAVE:</u></b> | <b>PP-ITZ</b> |
| <b><u>MODELO:</u></b> | <b>C-208B</b> |

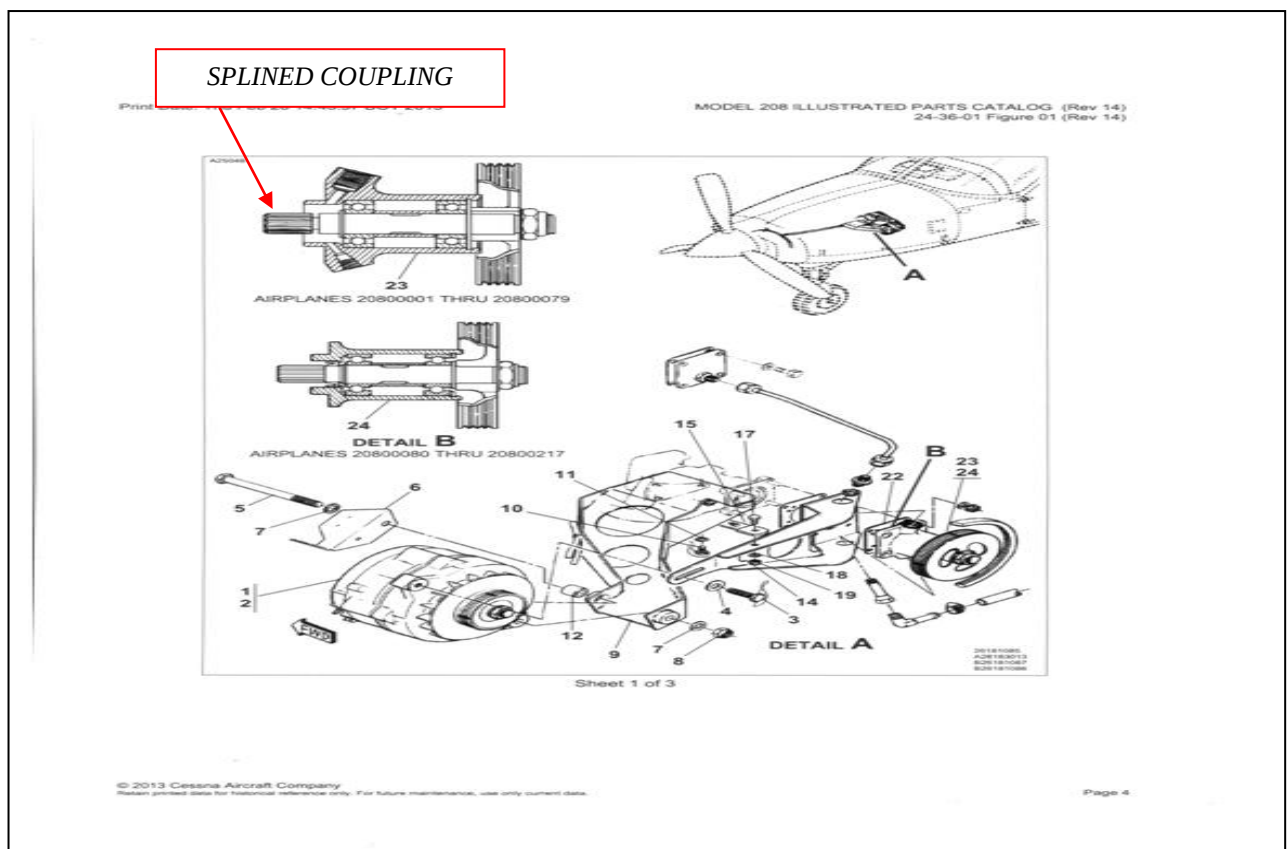
Figura 1 - Catálogo de peças do componente.

Dando prosseguimento aos exames, a aeronave foi transladada para o hangar da empresa em Manaus, e foi solicitada à empresa a remoção da bomba de óleo do motor, a qual apresentou em seu eixo, em um item denominado *SPLINED COUPLING*, uma fratura.

A bomba de óleo do motor era interligada, por meio de polias e de uma correia, ao alternador da aeronave, mantendo o seu funcionamento em conjunto.

À partir da fratura no componente com aplicação de potência e tempo de esforço repetitivo no eixo da bomba, o vazamento de óleo do motor agravou, ocasionando a perda total do fluido e, conseqüentemente, a perda de potência e o embandeiramento da hélice.

- p) foi verificado que o *SPLINED COUPLING* da bomba de óleo estava fraturado; e
- q) a aeronave teve danos substanciais no conjunto de freios das rodas do trem principal.

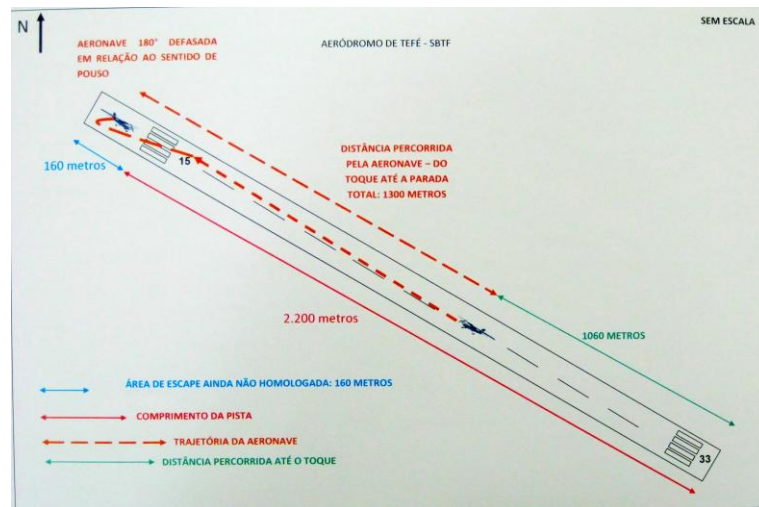
Figura 2 - Croqui da trajetória da aeronave no pouso.

Ao cruzar a cabeceira, a aeronave percorreu cerca de 1060 metros de pista, antes do toque, restando cerca de 1300 metros para a parada total.

No entanto, mesmo aplicando os freios com amplitude máxima, foi necessária a realização de uma curva de 180°, já *na stopway*, para que a aeronave não ultrapassasse o limite final da pista.

A aplicação da frenagem máxima pela tripulação, resultou em um início de incêndio no conjunto de freios da aeronave e, pelo fato de o piloto ter aplicado o manche no sentido de cabrar, a aeronave impactou o cone de cauda contra o solo.
