**COMANDO DA AERONÁUTICA**  
**CENTRO DE INVESTIGAÇÃO E PREVENÇÃO DE**  
**ACIDENTES AERONÁUTICOS**  
**SUMA DE INVESTIGAÇÃO**

| DADOS DA OCORRÊNCIA | | | | | |
|---|---|---|---|---|---|
| --- | 11/OUT/2012-11:00 (UTC) | | SERIPA VI | IG-181/CENIPA/2013 | |
| INCIDENTE GRAVE | | FALHA DO MOTOR EM VOO | | 17°43'29"S | 048°36'36"W |

| DADOS DA AERONAVE | | | | | |
|---|--|---|---|---|--|
| PP-KBP | | XAVANTE | | A-122-B | |

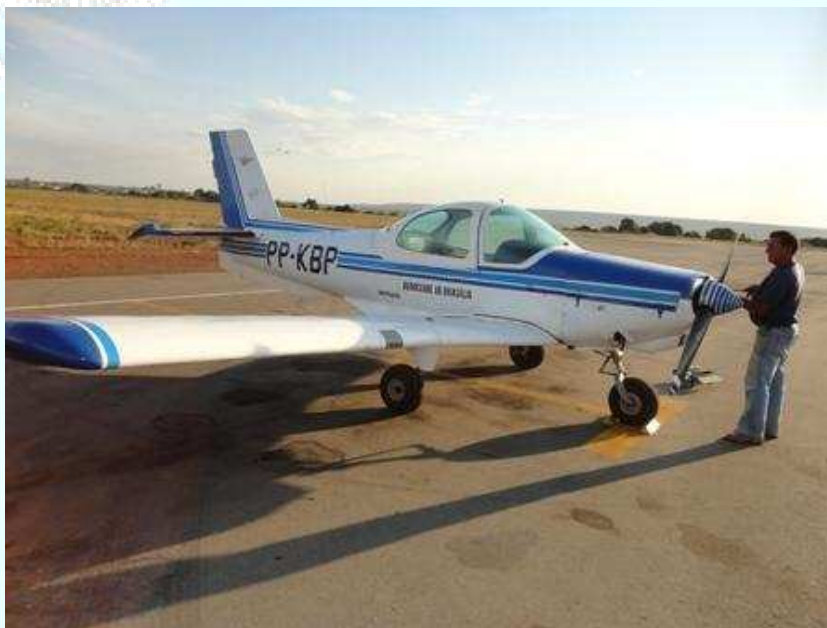
Figura 1 - Situação da aeronave após a ocorrência.

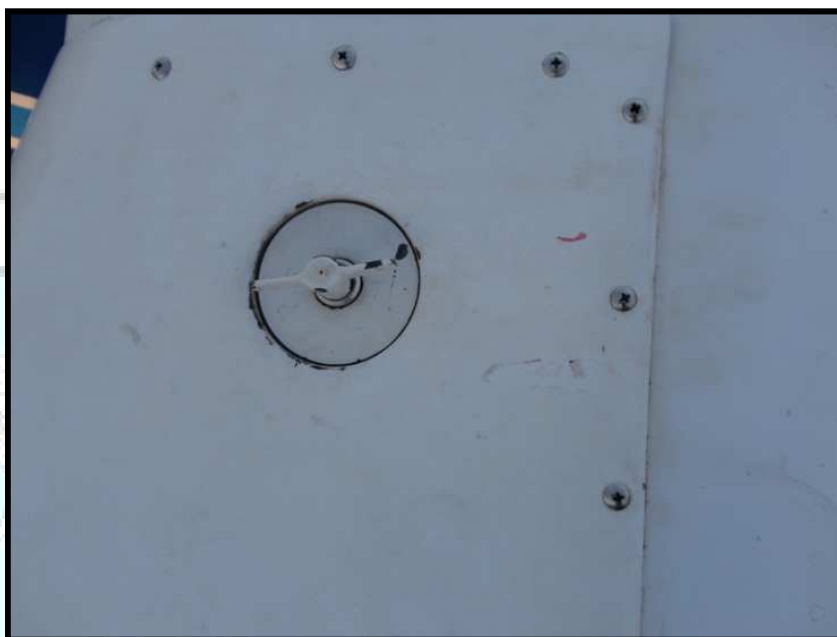
Figura 2 - Bocal de abastecimento sem indicação do tipo de combustível utilizado na aeronave.

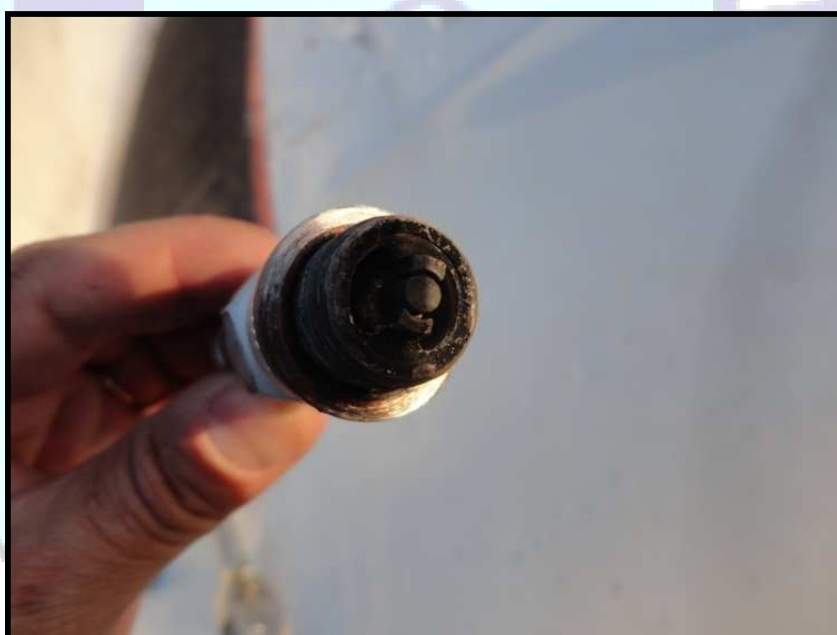
Figura 3 - Velas excessivamente carbonizadas.

Apesar dos serviços de manutenção terem sido executados antes da chegada dos investigadores, a equipe que realizou a Ação Inicial constatou que, possivelmente, a falha de motor ocorreu em função das condições das velas e da cablagem do motor da aeronave.

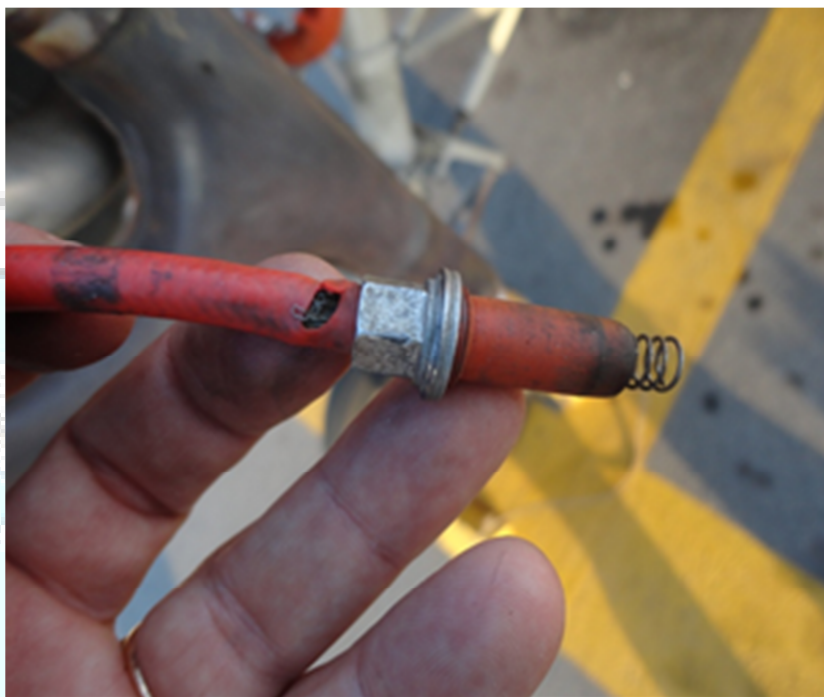
Figura 4 - Cablagens danificadas.

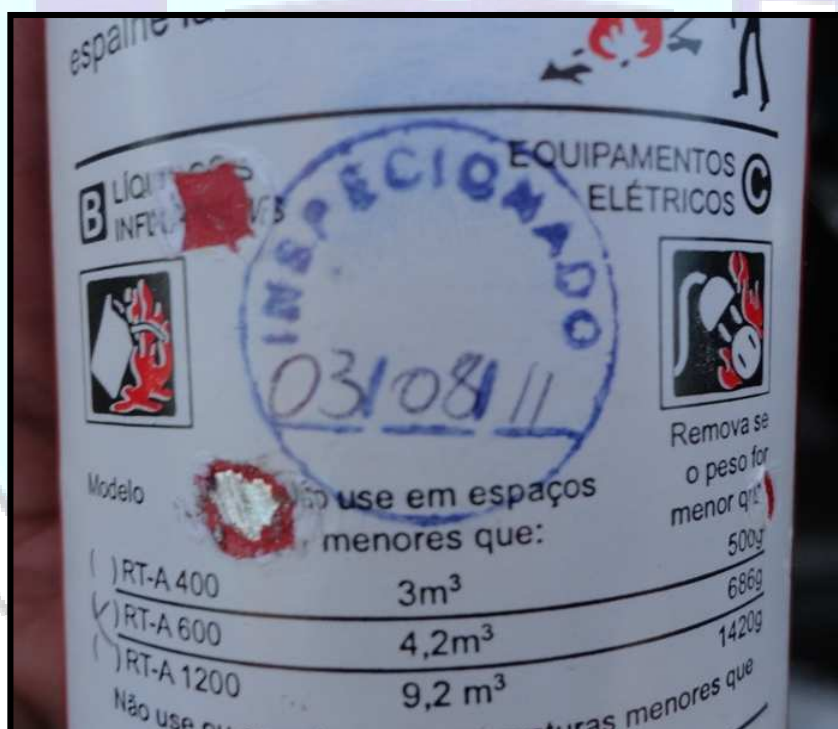
Figura 5 - Extintor vencido.

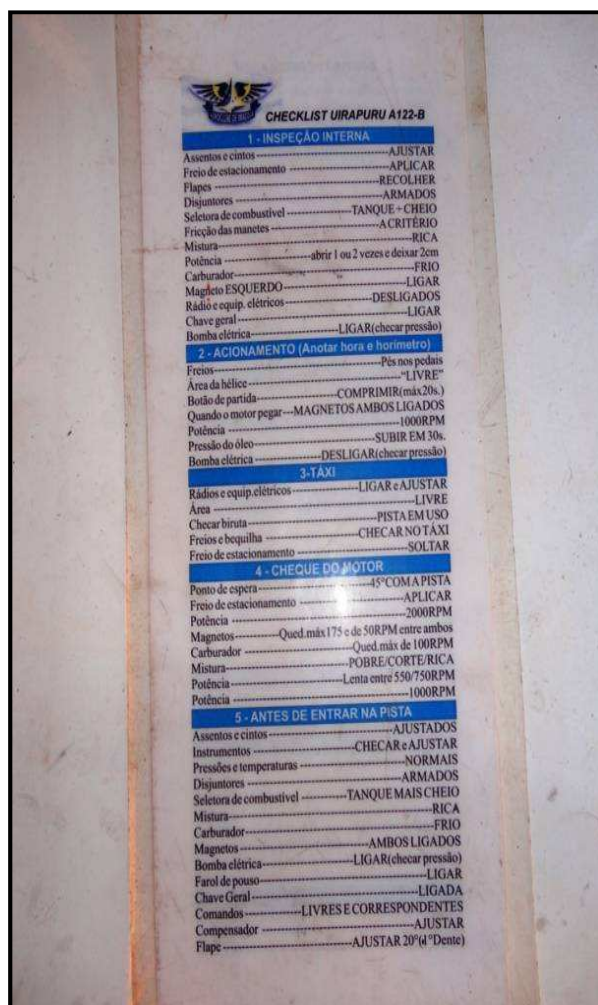
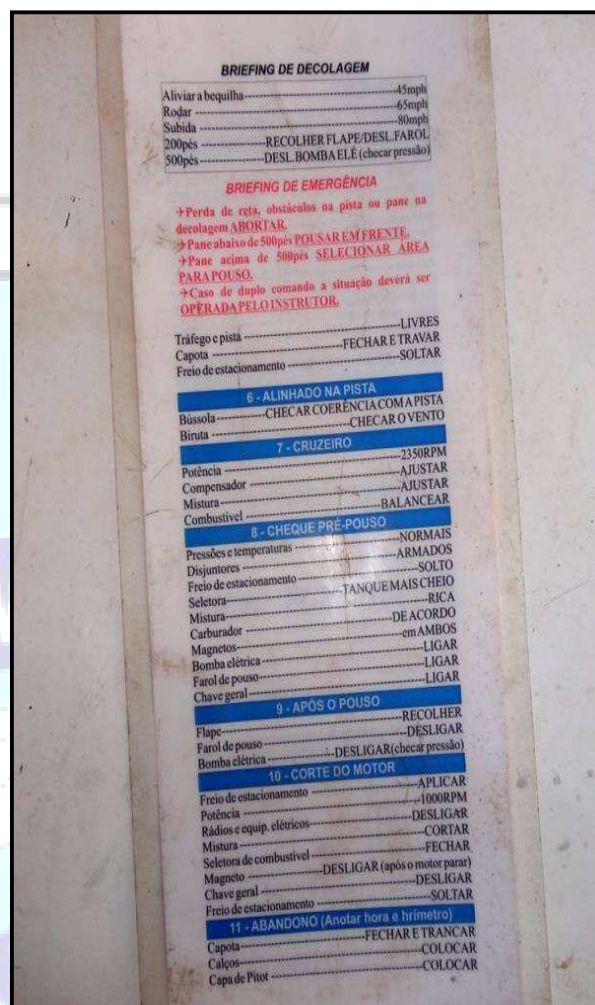
Figura 6 - Checklist não contemplava a Inspeção Externa.

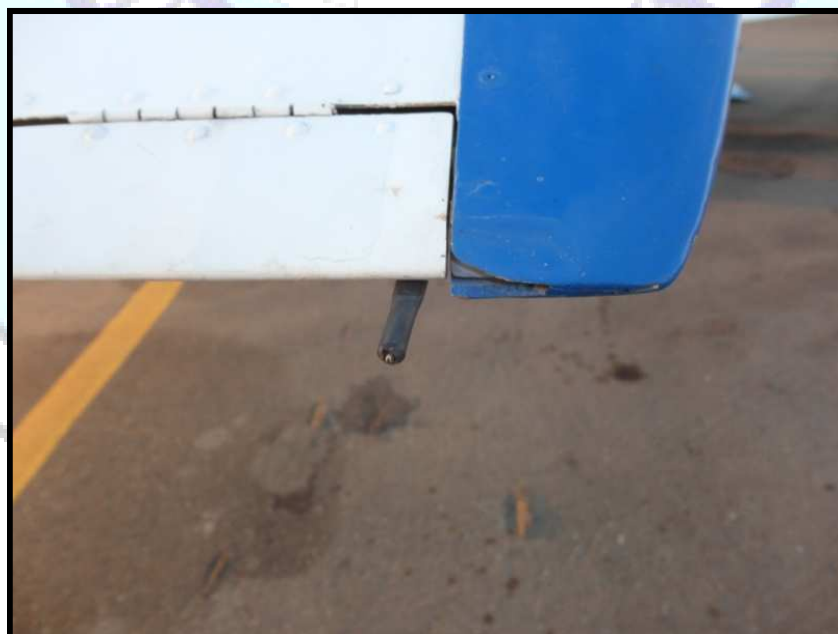
Figura 7 - Ausência dos descarregadores estáticos.
