# COMANDO DA AERONÁUTICA CENTRO DE INVESTIGAÇÃO E PREVENÇÃO DE ACIDENTES AERONÁUTICOS

## RELATÓRIO FINAL SIMPLIFICADO (SUMA)

DADOS DA OCORRÊNCIA			
Nº DA OCORRÊNCIA	DATA - HORA	INVESTIGAÇÃO	SUMA Nº
030/IG/2014	09/FEV/2014 - 20:40 (UTC)	SERIPA V	IG-030/CENIPA/2014
CLASSIFICAÇÃO DA OCORRÊNCIA	TIPO DA OCORRÊNCIA	COORDENADAS	
INCIDENTE GRAVE	FALHA DO MOTOR EM VOO	23°28'46"S	052°00'44"W
LOCALIDADE	MUNICÍPIO	UF	
AERÓDROMO DE MARINGÁ - SBMG	MARINGÁ	PR

DADOS DA AERONAVE		
MATRÍCULA	FABRICANTE	MODELO
PR-CTM	PIPER AIRCRAFT	PA-46-350P
OPERADOR	REGISTRO	OPERAÇÃO
DIGIPOWER Ltda.	TPP	PRIVADA

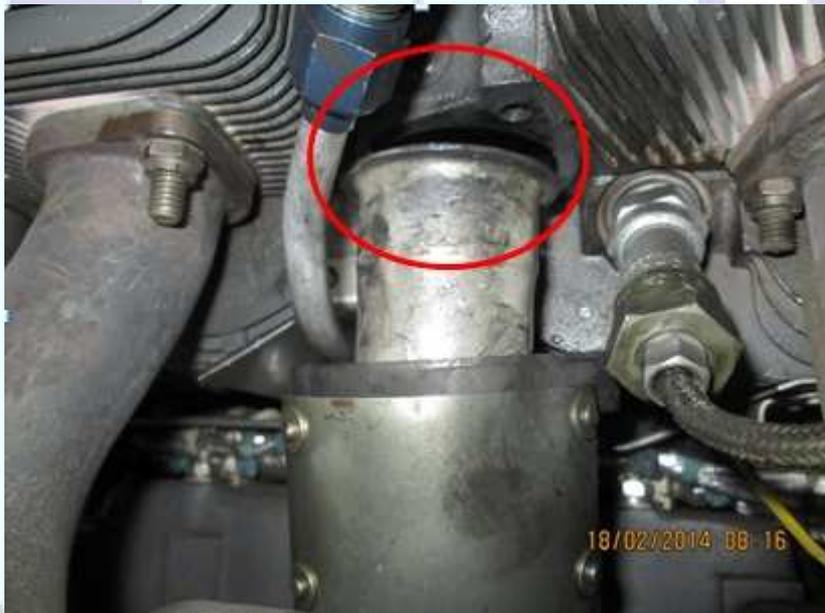
Durante a investigação, foi constatado que o tubo de admissão do 6º (sexto) cilindro encontrava-se solto.

Observou-se que não houve ruptura dos parafusos que prendiam o tubo de admissão do 6º cilindro, ocorrendo, portanto, a soltura dos mesmos.

Não foi possível determinar os fatores que contribuíram para a soltura do tubo de admissão do 6º cilindro. No entanto, diversas hipóteses foram consideradas possíveis, estando, todas elas, relacionadas à manutenção da aeronave, como aplicação de torque insuficiente nos parafusos de fixação ou esquecimento da instalação de algum parafuso ou arruela, por exemplo.

Figura 1 - Detalhe do tubo de admissão do 6º cilindro.
