COMANDO DA AERONÁUTICA
CENTRO DE INVESTIGAÇÃO E PREVENÇÃO DE
ACIDENTES AERONÁUTICOS

RELATÓRIO FINAL
A - 042/CENIPA/2014

<u>OCORRÊNCIA:</u>	ACIDENTE
<u>AERONAVE:</u>	PR-DMG
<u>MODELO:</u>	AS-350B2
<u>DATA:</u>	08AGO2012

O presente Relatório Final refere-se ao acidente com a aeronave PR-DMG, modelo AS-350B2, ocorrido em 08AGO2012, classificado como colisão em voo com obstáculo.

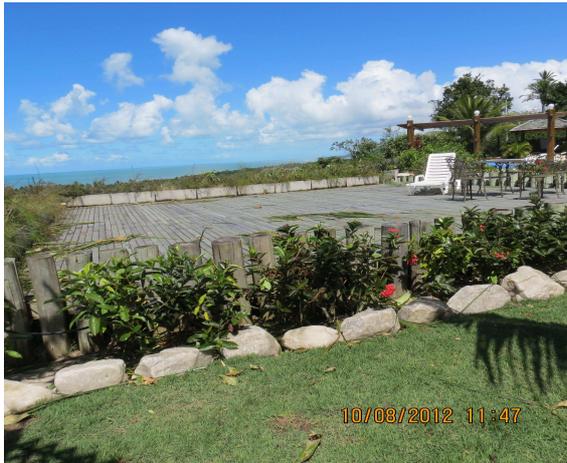
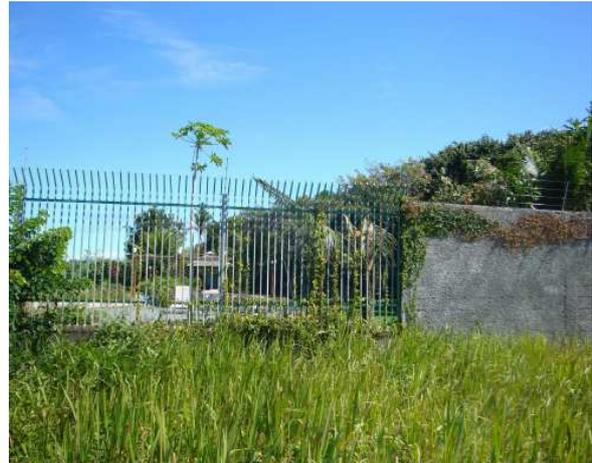
Figuras 1 e 2 - Vista interna e externa do local pretendido de pouso.

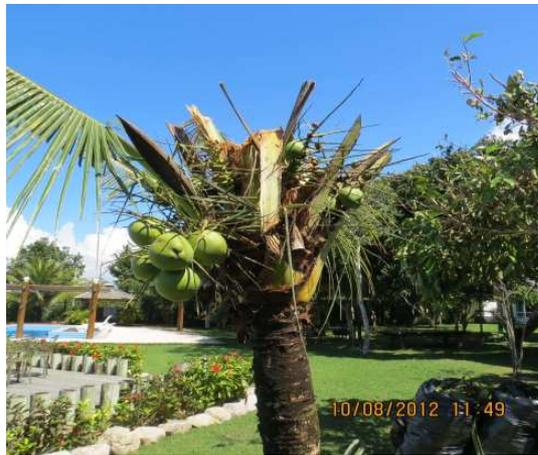
Durante a realização da manobra, as pás do rotor principal da aeronave colidiram contra a copa de uma árvore e as palhas de dois coqueiros localizados próximos ao *deck*.

Figura 3 - Coqueiro atingido pelo helicóptero.

Reagindo adequadamente aos comandos do piloto, a aeronave subiu cerca de 5 metros, deslocando-se à frente e à direita, vindo, o rotor principal, a colidir contra a copa de dois coqueiros e uma árvore.

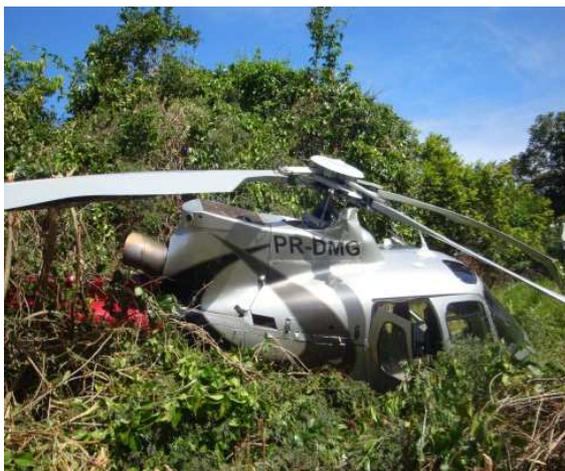
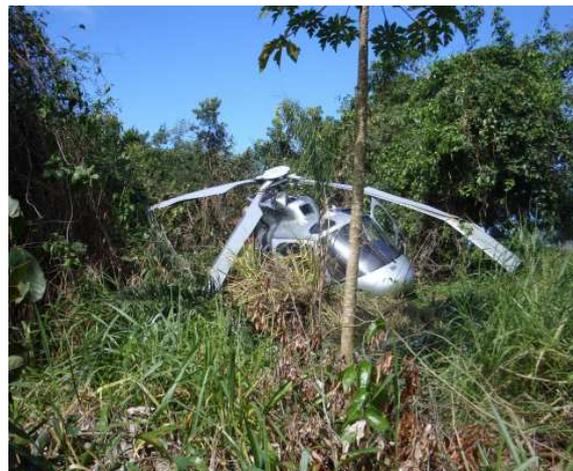
Danos substanciais na fuselagem, conjunto do rotor principal, *boom* de cauda, eixo de transmissão traseiro, esqui de pouso do lado direito, pás do rotor de cauda e motor.

Em seguida a aeronave colidiu contra o solo, e o impacto foi amortecido pela vegetação existente no local.

Figuras 4 e 5 - Situação da aeronave após a colisão.

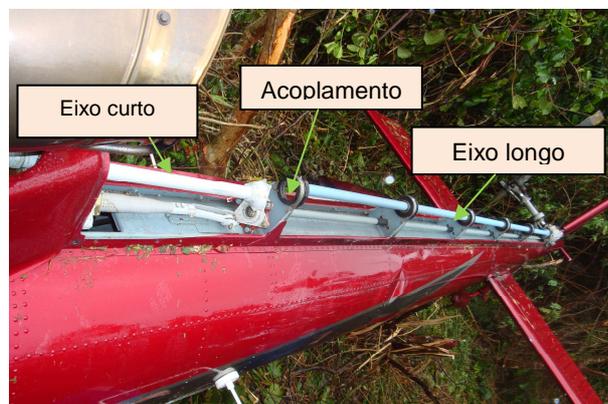
Durante o exame dos destroços da aeronave foi verificado que o acoplamento do eixo curto com o eixo longo do rotor de cauda havia rompido.

Figura 6 - Eixo curto desacoplado do eixo longo.

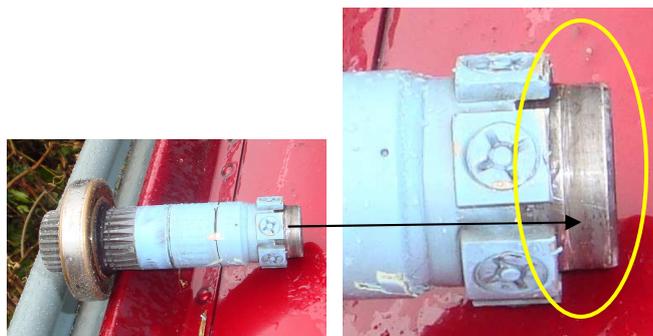
Tal conjunto não apresentava indícios de desgaste de atrito por rotação, indicando que a quebra deste componente ocorreu durante o impacto da aeronave contra o solo.

Figuras 7 e 8 - Acoplamento sem sinal de atrito por rotação.

Essa manobra mostrou que até aquele momento o piloto ainda possuía efetividade nos comandos. De fato, a ausência de sinais de desgaste de atrito por rotação no acoplamento dos eixos de acionamento (eixo curto e eixo longo) do rotor de cauda indicou que a ruptura de tal componente ocorreu somente após o impacto da aeronave contra o solo.

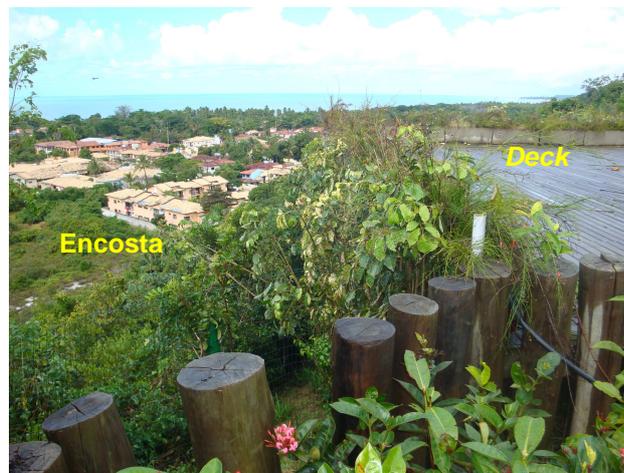
Tratava-se de um *deck* de madeira, no formato de um quadrado, com 8m de lado, localizado no extremo de uma encosta, que por sua vez tinha aproximadamente 150m de altura.

Figura 9 - Vista do *deck* ao lado da encosta.

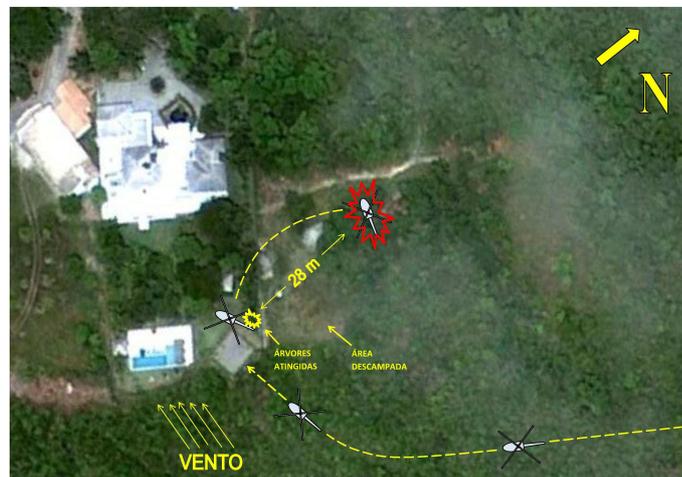
Figura 10 - Trajetória do helicóptero desde a aproximação para pouso até a colisão contra o solo.

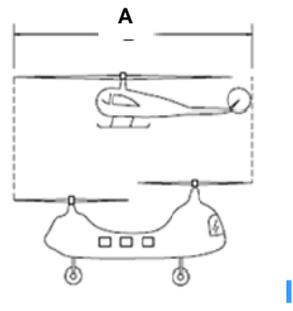
A dimensão correspondente à letra "A" na figura abaixo indica a maior dimensão do helicóptero, sendo obtida com os rotores girando.

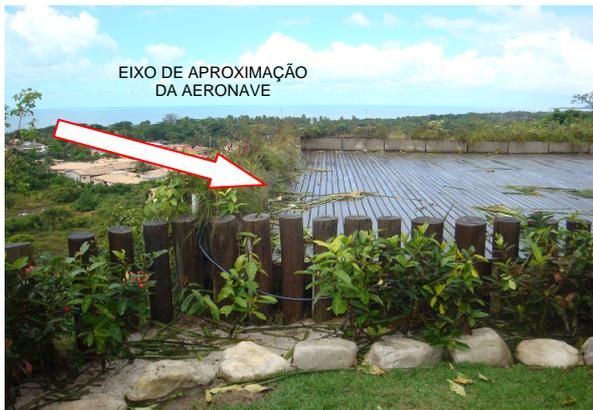
Na iminência do pouso, é provável que o piloto, percebendo que a aeronave estava embalada tenha realizado um *flare* com *pitch* mais acentuado que o ideal, culminando com o toque das pás do rotor de cauda na vegetação existente na borda do *deck*.

Figura 11 - Vegetação na borda do deck

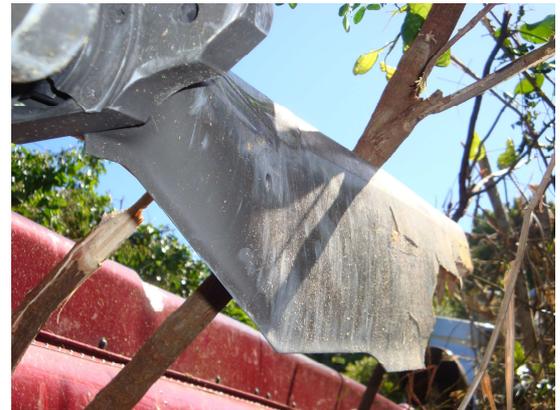
Não foi possível determinar se os danos encontrados em uma das pás do rotor de cauda foram decorrentes do contato entre aquele componente e a vegetação existente na borda do *deck* ou do choque da aeronave contra o solo.

Figura 12 - Danos nas pás do rotor de cauda.
