CENTRO DE INVESTIGAÇÃO E PREVENÇÃO DE ACIDENTES AERONÁUTICOS

RELATÓRIO FINAL SIMPLIFICADO (SUMA)

DADOS DA OCORRÊNCIA			
Nº DA OCORRÊNCIA	DATA - HORA	INVESTIGAÇÃO	SUMA Nº
072/IG/2014	09/ABR/2014 - 17:30 (UTC)	SERIPA VI	IG-072/CENIPA/2014
CLASSIFICAÇÃO DA OCORRÊNCIA	TIPO DA OCORRÊNCIA	COORDENADAS	
INCIDENTE GRAVE	PANE SECA	09°31'45"S	048°46'48"W
LOCALIDADE	MUNICÍPIO	UF	
FAZENDA BACABA	MIRANORTE	TO

DADOS DA AERONAVE		
MATRÍCULA	FABRICANTE	MODELO
PR-EDW	BEECH AIRCRAFT	B200
OPERADOR	REGISTRO	OPERAÇÃO
EHL ARRENDAMENTO LTDA.	TPP	PRIVADA

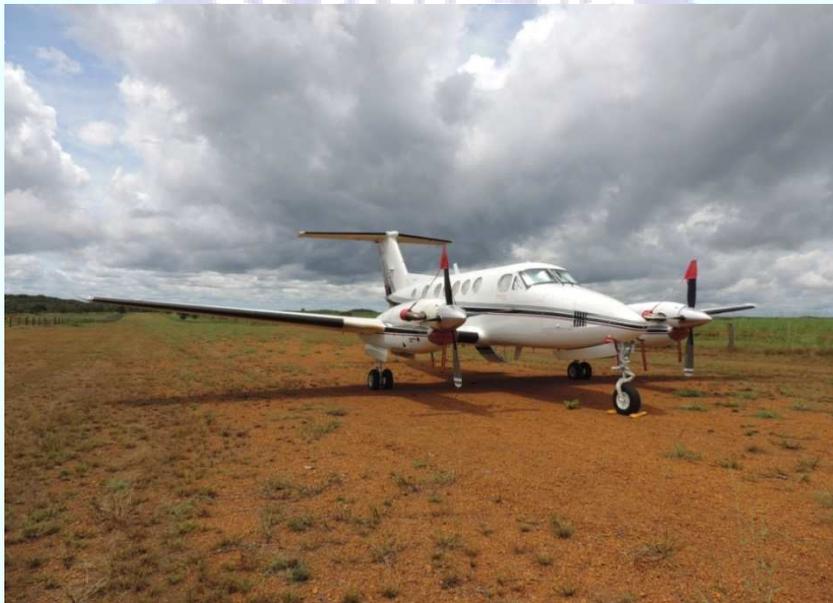
A aeronave não teve danos.

Figura 1 - Situação da aeronave após o pouso de emergência.

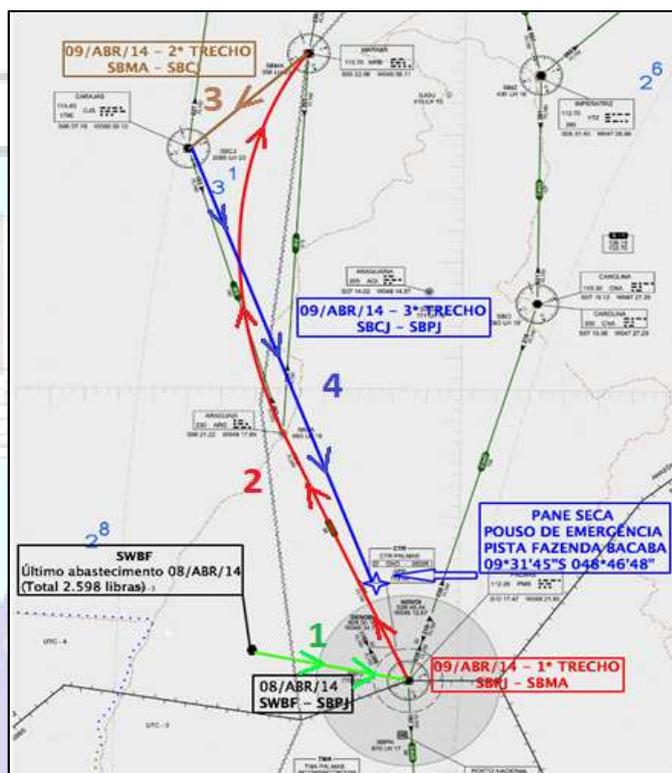
Figura 3 - Rota executada desde o último abastecimento (SWBF).

O último abastecimento de combustível foi efetuado em 08ABR2014, em Pium, Fazenda Boa Fortuna, TO (SWBF), antes de realizar um voo de traslado, entre SWBF e SBPJ.

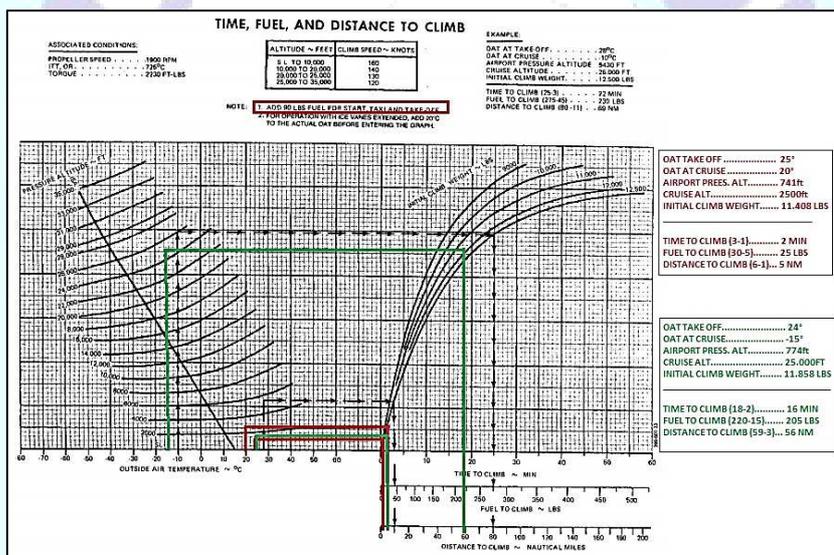
O gráfico a seguir apresenta, na cor vermelha, o traçado para cálculo de consumo de combustível para subida até 2.500ft - primeira etapa (SWBF - SBPJ).

Figura 5 - Cálculos de performance na subida.

O gráfico da figura 5 apresenta, na cor verde, o traçado para cálculo de consumo de combustível para subida até o FL250.

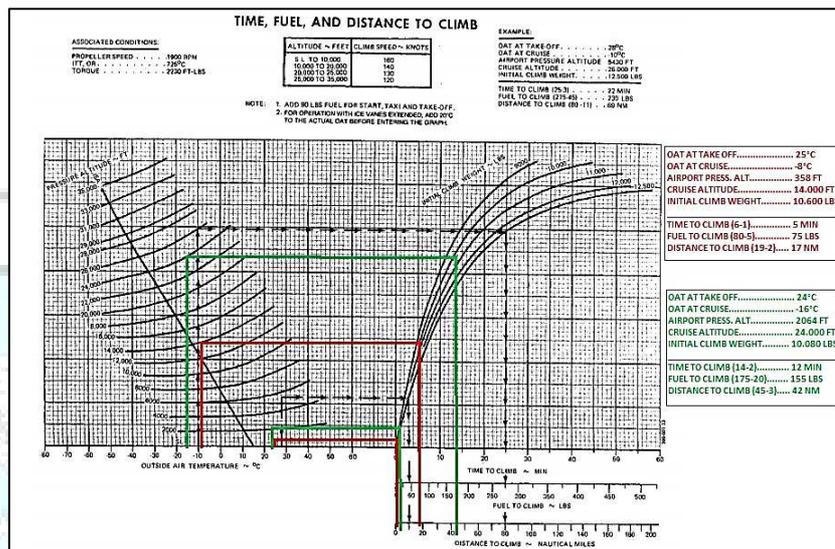
O gráfico a seguir apresenta, na cor vermelha, o traçado para o cálculo de consumo de combustível para subida até o FL140.

Figura 9 – Cálculo de consumo na subida.

O gráfico da figura 9 apresenta, na cor verde, o traçado para o cálculo de consumo de combustível para subida até o FL240.

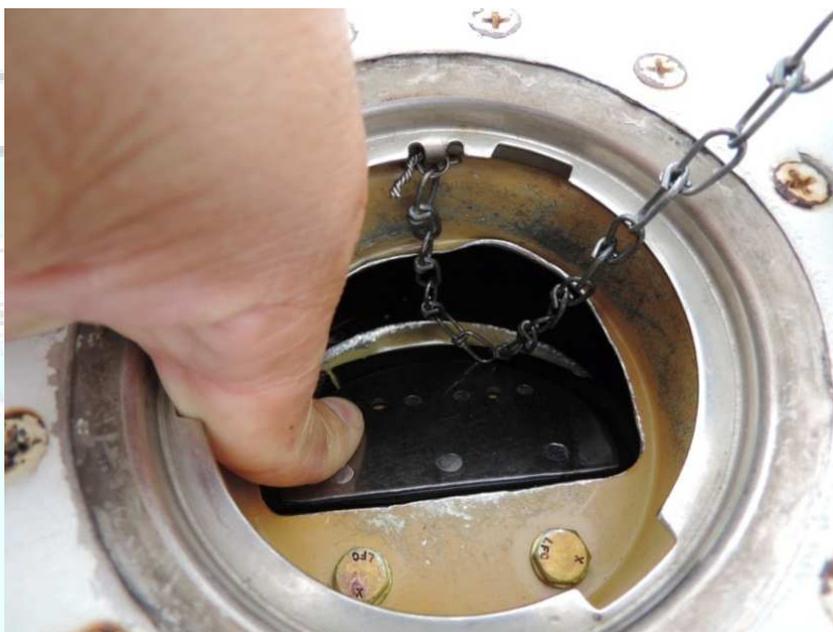
Dessa forma, constatou-se que a falha dos motores ocorreu em função do consumo total do combustível utilizável, existente nos tanques da aeronave.

Além disso, durante a Ação Inicial, constatou-se que os tanques estavam sem combustível.

Figura 13 - Bocal de abastecimento da aeronave.

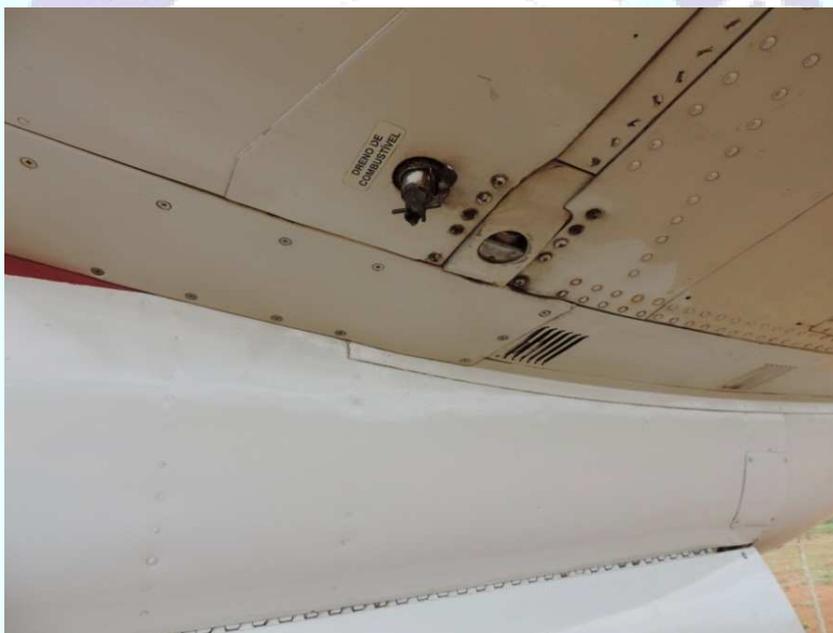
Figura 14 - Drenos de combustível da aeronave.
