COMANDO DA AERONÁUTICA
CENTRO DE INVESTIGAÇÃO E PREVENÇÃO
DE ACIDENTES AERONÁUTICOS

RELATÓRIO FINAL
A - Nº 006/CENIPA/2010

<u>OCORRÊNCIA</u>	ACIDENTE
<u>AERONAVE</u>	PR-FBA
<u>MODELO</u>	PA-25-235
<u>DATA</u>	11 JAN 2008

O presente Relatório Final é relativo ao acidente com a aeronave PR-FBA, modelo PA-25, no Município de São Bento do Abade – MG, em 11 JAN 2008, tipificado como perda de controle em vôo.

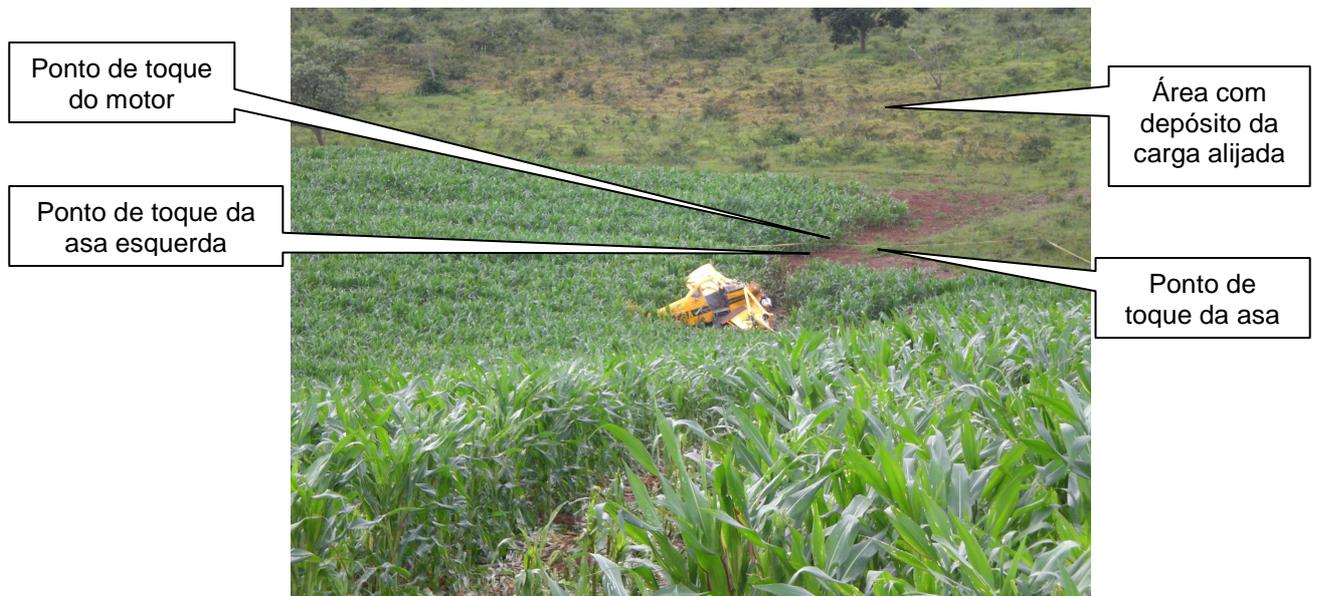
A aeronave colidiu contra o solo, tocando, primeiramente, a asa direita, em seguida o nariz e a asa esquerda. Sua atitude aproximada, no momento do impacto, foi de 90 graus em relação ao solo.

Foto 01: local de impacto

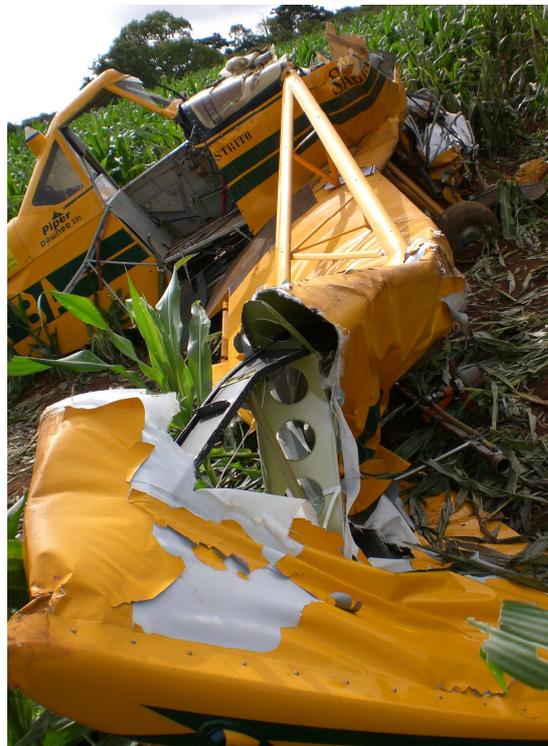
A asa direita ficou seriamente danificada, sendo que o terço próximo à extremidade apresentou torção de 120° (bordo de ataque para trás), decorrente do impacto com rotação da aeronave conhecida como parafuso (foto 02).

Foto 02: ponta da asa torcida devido ao impacto rotacional decorrente do parafuso

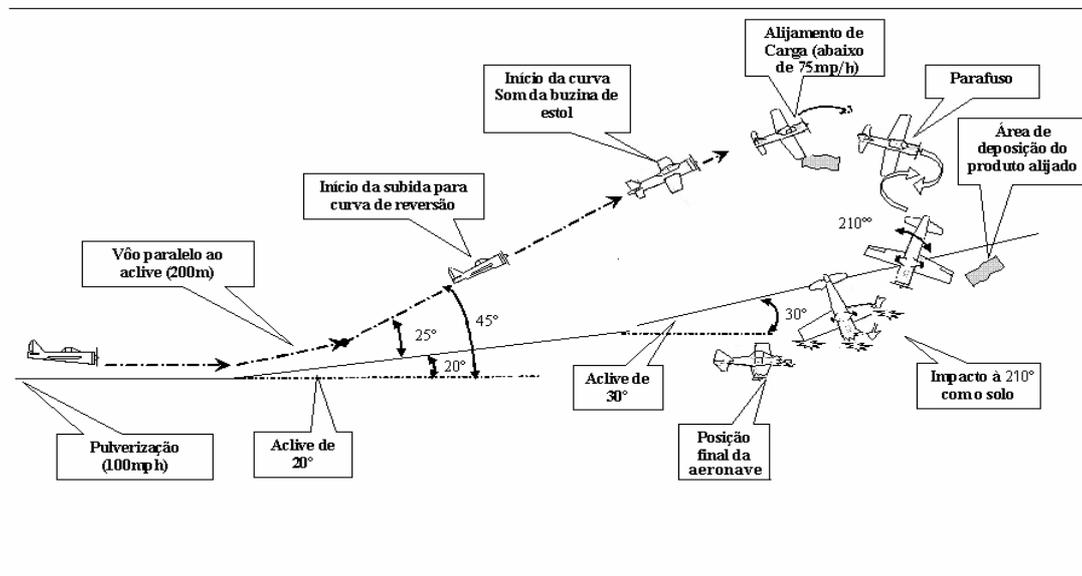
Com elevações à frente da aeronave, o piloto iniciou uma curva de reversão à direita para evitar uma colisão contra o solo. Nesse ínterim, o próprio piloto informou que o aclive do terreno alterou a sua percepção de atitude e de inclinação da aeronave. É evidente que a aeronave perdeu mais velocidade durante a subida para o início da reversão. Durante a curva de reversão, com velocidade baixa, a aeronave entrou em pré-estol.

Como não se sabe qual a velocidade de estol para ângulo de inclinação lateral nessa aeronave, pode-se aferir, sob hipótese, que a mesma, em curva, tenha perdido eficiência aerodinâmica.

Figura 01: trajetória da aeronave

Na carência de informações sobre as velocidades de estol da aeronave PA-25-235, mas considerando-se os dados do EMB-200, por similaridade, verifica-se que a aeronave estava bem próxima à velocidade de estol e, provavelmente, o alarme tenha sido acionado
