# COMANDO DA AERONÁUTICA

## CENTRO DE INVESTIGAÇÃO E PREVENÇÃO DE ACIDENTES AERONÁUTICOS

### RELATÓRIO FINAL SIMPLIFICADO (SUMA)

DADOS DA OCORRÊNCIA			
Nº DA OCORRÊNCIA	DATA - HORA	INVESTIGAÇÃO	SUMA Nº
048/IG/2014	03/MAR/2014 - 13:35 (UTC)	SERIPA V	IG-048/CENIPA/2014
CLASSIFICAÇÃO DA OCORRÊNCIA	TIPO DA OCORRÊNCIA	COORDENADAS	
INCIDENTE GRAVE	OUTROS	28°16'56"S	054°10'08"W
LOCALIDADE	MUNICÍPIO	UF	
AERÓDROMO DE SANTO ÂNGELO (SBNM)	SANTO ÂNGELO	RS

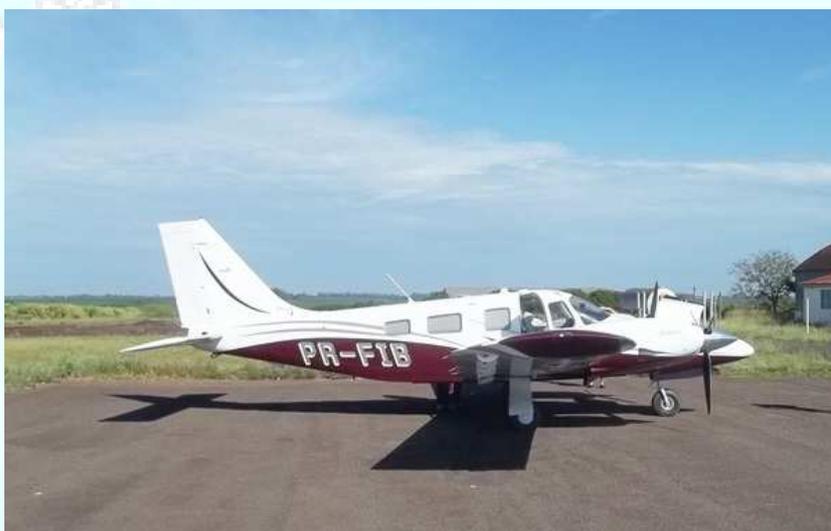
Figura 1 - Aeronave estacionada no pátio em SBNM.
