**COMANDO DA AERONÁUTICA**  
**CENTRO DE INVESTIGAÇÃO E PREVENÇÃO DE**  
**ACIDENTES AERONÁUTICOS**

**RELATÓRIO FINAL**  
**IG - 007/CENIPA/2014**

| <b><u>AERONAVE:</u></b> | <b>PR-GAB</b> |
| <b><u>MODELO:</u></b> | <b>TBM700N</b> |

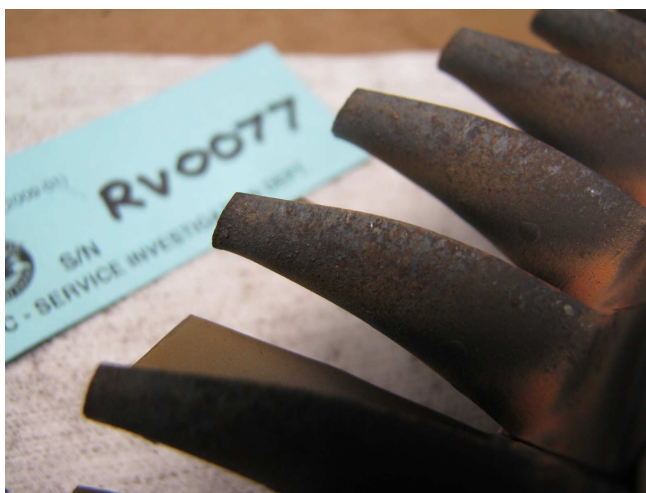
a) Durante a inspeção externa, foi constatado que o motor se encontrava sem danos. Em seguida, o motor foi separado no flange "C" para se acessar a Seção Quente. Nesta seção, foram inspecionadas a turbina do compressor e a turbina de potência. Foram encontrados fragmentos depositados no bordo de ataque das palhetas do rotor da turbina de potência, que estavam superaquecidos. A figura, a seguir, mostra, em detalhe, a erosão causada pela passagem dos fragmentos através das palhetas no rotor da turbina do compressor.

Figura 1- Palhetas do rotor da turbina do compressor.

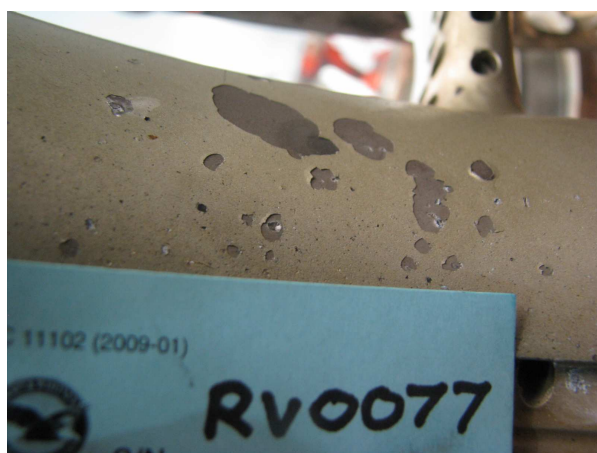
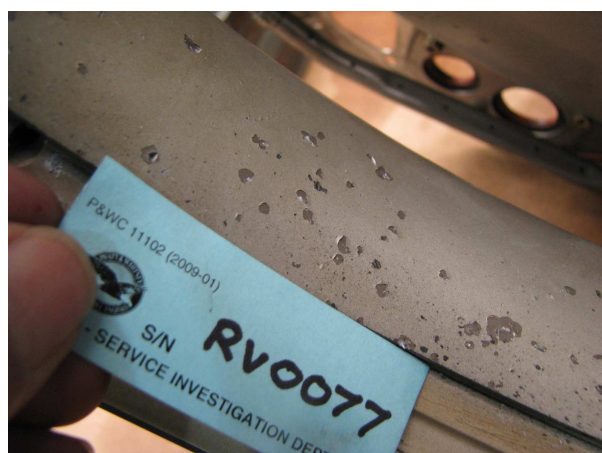
b) O passo seguinte foi identificar a origem dos fragmentos encontrados em toda Seção Quente do motor. Na entrada de ar do compressor, foram identificadas diversas marcas de impacto na tela, no sentido de dentro para fora. Marcas de impacto de fragmentos também foram encontradas na carcaça da caixa de engrenagens junto à entrada de ar do compressor.

Figuras 2 e 3 - Marcas de impacto na entrada de ar do compressor.

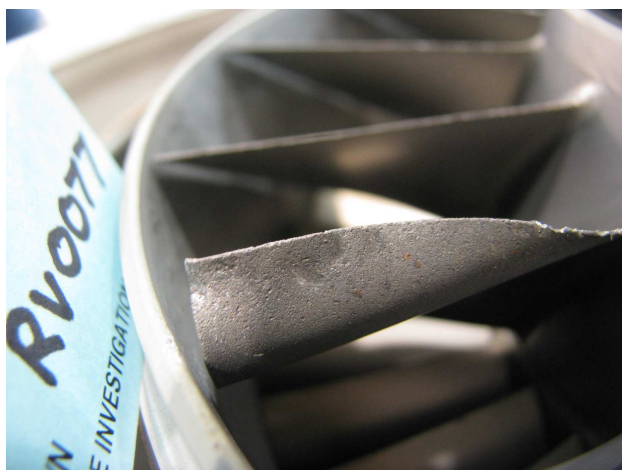
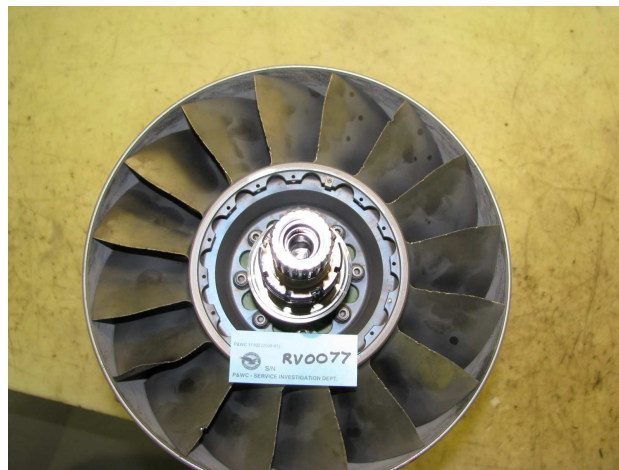
c) Foi verificado que uma das pás do rotor do primeiro estágio do compressor estava dobrada para frente, e as demais pás estavam com mossas provocadas por impacto e/ou roçamento. Quando este rotor foi removido, observou-se que uma das aletas estatoras do primeiro estágio havia se rompido. Nas demais aletas estatoras desse estágio, foram encontrados danos severos, como trincas, cortes, amassamentos e deformações provocadas pela passagem de fragmentos entre elas.

e) A fadiga pode ter sido provocada por uma excitação dinâmica, causada pelo dobramento encontrado na pá do rotor do primeiro estágio de compressão. Isto se deu em razão da flutuação da pressão e do fluxo de ar, quando esta pá passava pelas aletas estadoras. A análise química revelou que o material estava compatível com o requerido pelo projeto. As demais fraturas encontradas foram causadas por sobrecarga e por impacto dos fragmentos.

f) Após reunião entre os investigadores da *PRATT & WHITNEY*, os representantes do DCTA e os investigadores do SERIPA V, chegou-se ao consenso de que o dobramento da pá do rotor estava compatível com o impacto de gelo, que poderia ter se formado no *inlet case* do motor. Quando o gelo se desprende, colidiu contra a pá, provocando a deformação observada nas fotos a seguir.

Figuras 4 e 5 - Vista aproximada da deformação e impacto nas demais pás.

2) a fadiga pode ter sido provocada por uma excitação dinâmica causada pelo dobramento encontrado na pá do rotor do primeiro estágio de compressão, em razão da flutuação da pressão e do fluxo de ar quando esta pá passava pelas aletas estatorias;

3) o dobramento da pá do rotor do primeiro estágio de compressão era compatível com o impacto de gelo que, provavelmente, se formou no *inlet case* do motor e, posteriormente, se desprende, e
