**COMANDO DA AERONÁUTICA**  
**CENTRO DE INVESTIGAÇÃO E PREVENÇÃO DE**  
**ACIDENTES AERONÁUTICOS**

**RELATÓRIO FINAL**  
**A - 044/CENIPA/2014**

| <b><u>AERONAVE:</u></b> | <b>PR-GFD</b> |
| <b><u>MODELO:</u></b> | <b>C-172N</b> |

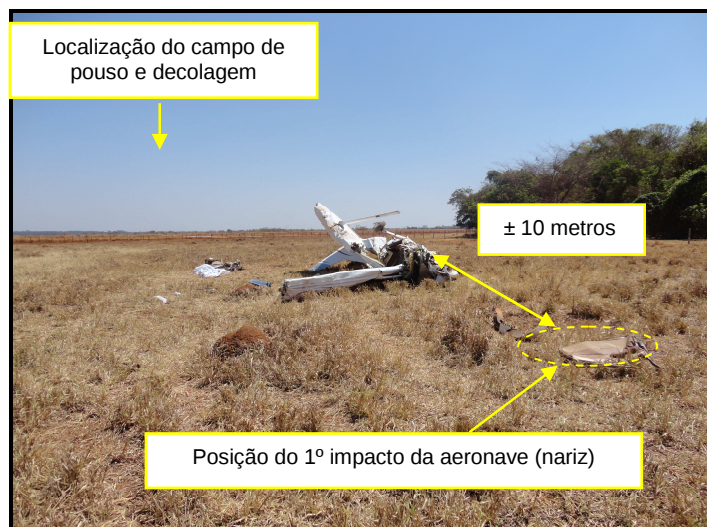
Figura 3 - Posicionamento da aeronave após o acidente.

A aeronave colidiu contra o solo em um ângulo aproximado de 80° picados e ligeiramente inclinada para a esquerda.

O perfil de decolagem observado pelas testemunhas e o ângulo de impacto da aeronave contra o solo são compatíveis com a ocorrência de uma perda de controle em voo decorrente da perda de sustentação da aeronave (estol).

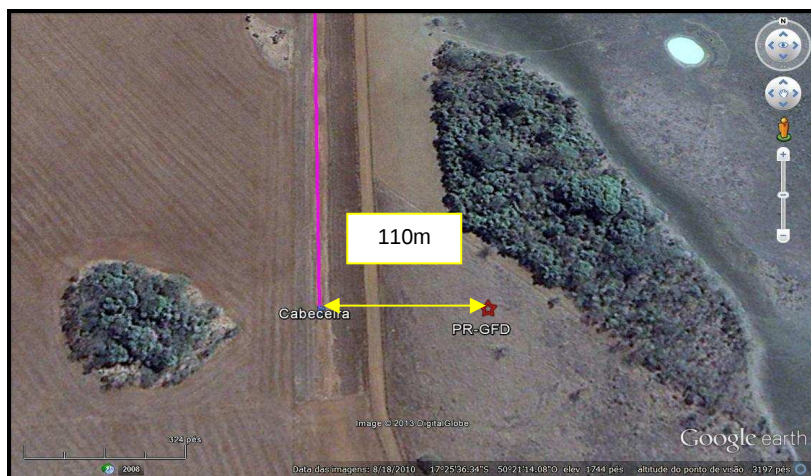
Figura 3 - Localização dos destroços da aeronave em relação à pista.

Após o impacto, a aeronave parou na posição invertida, a cerca de 10 metros do impacto inicial (nariz da aeronave). Os destroços ficaram concentrados, porém com danos significativos.

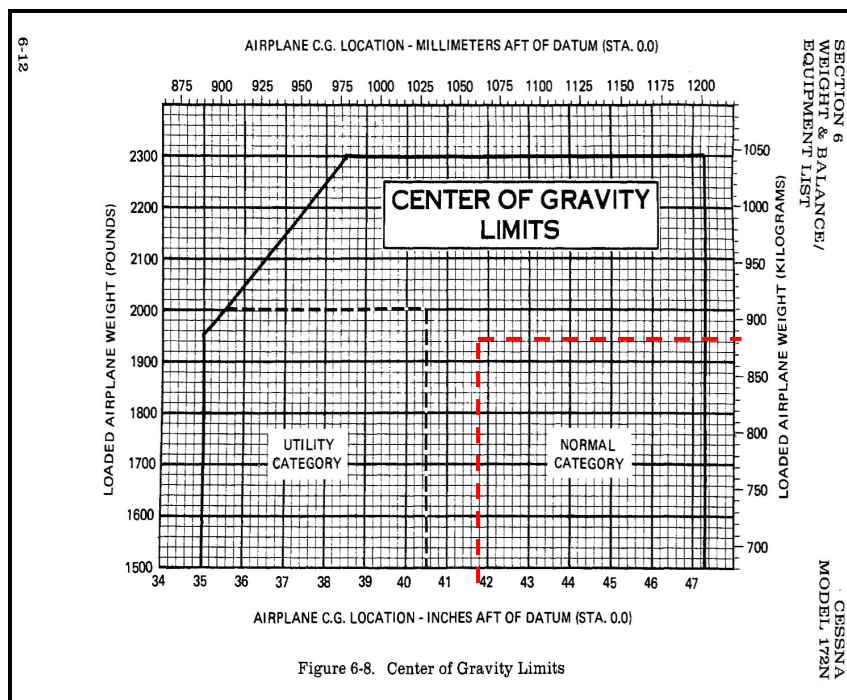
Figura 5 - Gráfico de limites do centro de gravidade.

Segundos cálculos estimados de balanceamento, verificou-se que o Centro de Gravidade (CG) da aeronave estava em, aproximadamente, 41.8 polegadas após a linha de referência da aeronave (parede de fogo).

De acordo com o peso e balanceamento, calculado por estimativa, verificou-se que a aeronave estava dentro dos limites estabelecidos pelo fabricante.

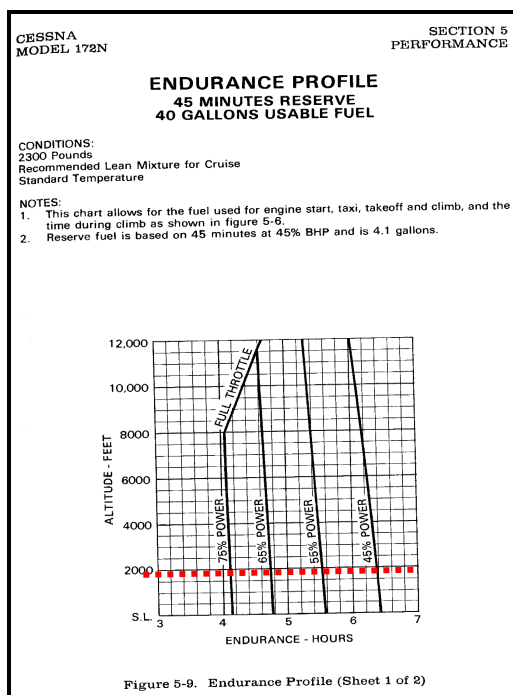
Figura 6 - Gráfico de autonomia da aeronave.

A linha tracejada em vermelho indica a altitude do campo de pouso utilizado no dia do acidente

Observando-se o gráfico de autonomia da aeronave, verificou-se que, para uma altitude de 1850ft (altitude do campo de pouso e decolagem utilizado), a aeronave poderia ter uma autonomia que variava de 4 horas e 10 minutos (75% de potência) a 6 horas e 20 minutos (45% de potência), se totalmente abastecida (40 galões utilizáveis).

No dia anterior ao acidente, a aeronave foi abastecida com 15,4 galões de gasolina de aviação. Entretanto, como não houve registro do combustível total na aeronave, após o último reabastecimento, não foi possível assegurar que a mesma possuísse autonomia suficiente para a realização desses voos.

Dessa forma, não se pode descartar a possibilidade de que a quantidade de combustível poderia ter sido insuficiente para a operação realizada.

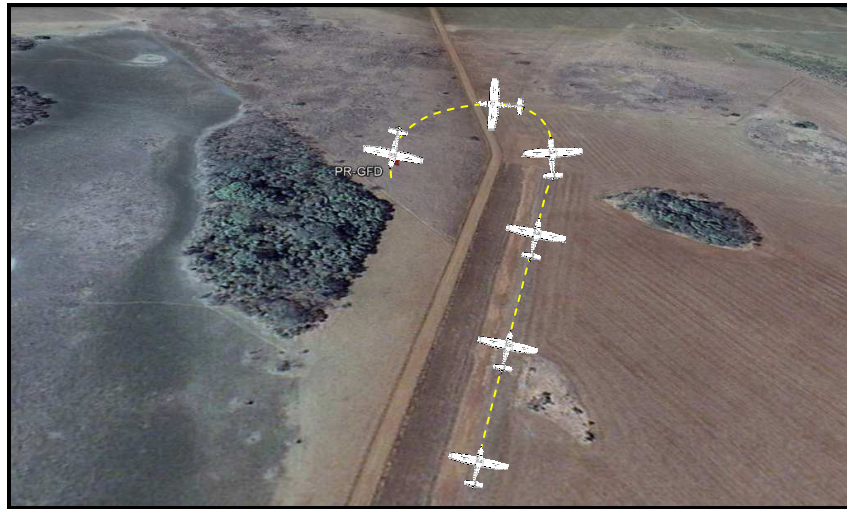
Figura 7 - Visão oblíqua do perfil da decolagem.

De acordo com testemunhas, a aeronave realizou uma decolagem no sentido da cabeceira 18, com curva à esquerda, quando perdeu altura e colidiu contra o solo.
