# COMANDO DA AERONÁUTICA

## CENTRO DE INVESTIGAÇÃO E PREVENÇÃO DE ACIDENTES AERONÁUTICOS

### RELATÓRIO FINAL SIMPLIFICADO (SUMA)

| DADOS DA OCORRÊNCIA | | | | | |
|---|---|---|---|---|---|
| 142/IG/2014 | 20/AGO/2014 - 18:57 (UTC) | SERIPA VII | IG-142/CENIPA/2014 | | |

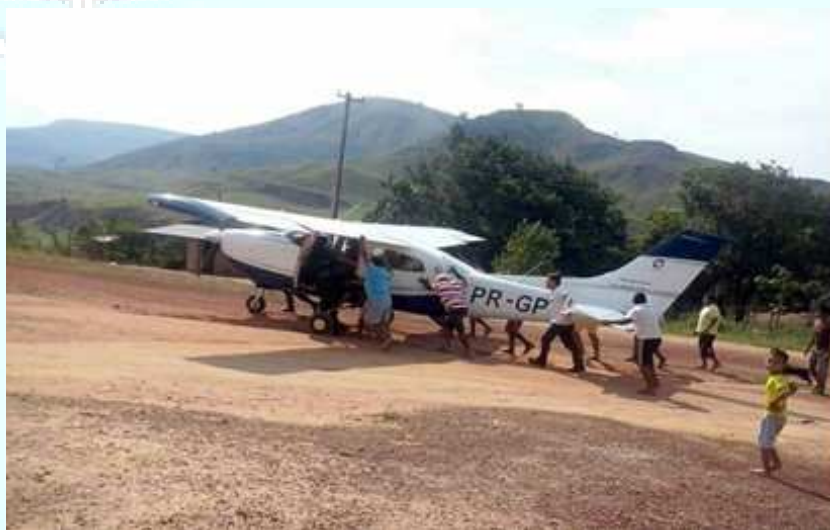
Após o pouso o piloto não conseguiu parar a aeronave dentro dos limites da pista e ultrapassou cerca de 20 metros a cabeceira oposta.

Ocorreu amassamento do bordo de ataque da asa esquerda durante a manobra para reposicionar a aeronave na pista.

Figura 1 - Aeronave após o pouso sendo deslocada pela população local.

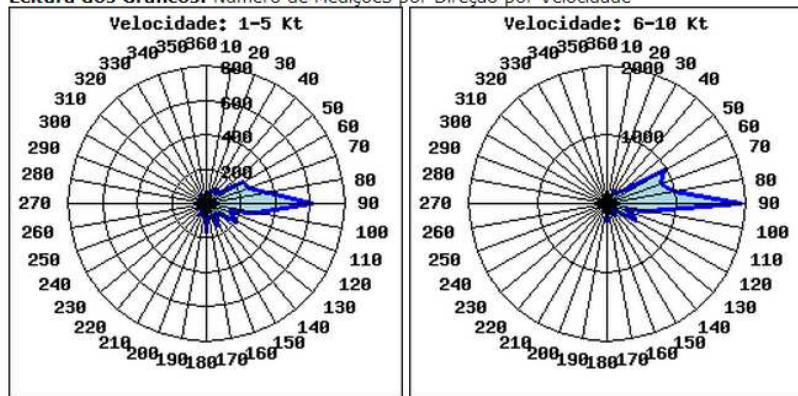
O fato dos ventos predominantes no Estado de Roraima, conforme visualização dos gráficos fornecidos pelo Banco de Dados Climatológicos do Instituto de Controle do Espaço Aéreo (ICEA), indicarem uma tendência elevada de ventos entre 60° e 90° de direção durante o transcorrer dos anos, pode explicar o comportamento do piloto ao decidir pelo pouso na cabeceira 02.

Figura 2 - Gráficos referentes à Velocidade e Direção de Vento em Boa Vista no transcorrer dos anos.

O vento predominante em Wilimon, diferente da tendência natural da região, estava com direção de 200° e intensidade de cerca 8kt, o que culminou em uma aproximação e toque com vento de cauda.
