**COMANDO DA AERONÁUTICA**  
**CENTRO DE INVESTIGAÇÃO E PREVENÇÃO DE**  
**ACIDENTES AERONÁUTICOS**

**RELATÓRIO FINAL**  
**IG - 048/CENIPA/2013**

<b><u>OCORRÊNCIA:</u></b>	<b>INCIDENTE GRAVE</b>
<b><u>AERONAVE:</u></b>	<b>PR-GTN</b>
<b><u>MODELO:</u></b>	<b>B737-8EH</b>
<b><u>DATA:</u></b>	<b>16NOV2011</b>

O presente Relatório Final refere-se ao incidente grave com a aeronave PR-GTN, modelo B737-8EH, ocorrido em 16NOV2011, classificado como pouso brusco.

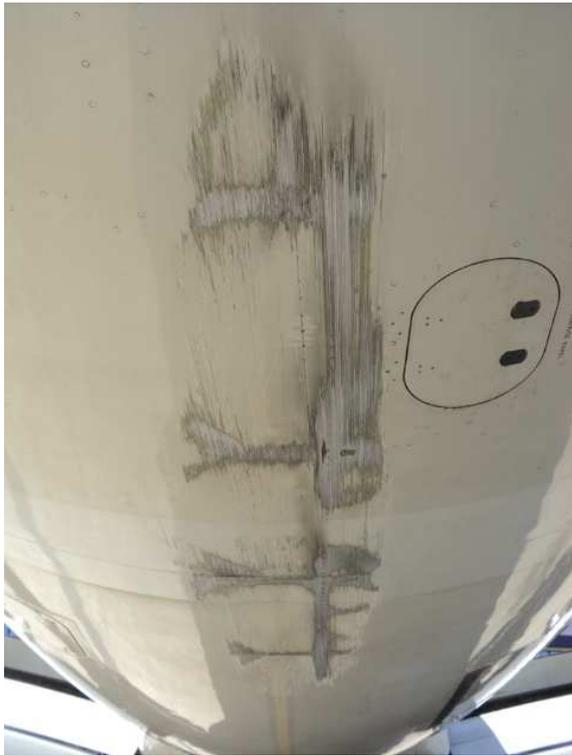
A aeronave sofreu danos no "*tail-skid*" e na parte inferior da fuselagem do cone de cauda, conforme figura 01. O custo de recuperação foi de R\$ 92.516,86. Houve a necessidade de execução de um reparo estrutural provisório, a fim de possibilitar o voo de traslado para oficina de manutenção.

Figura 01: danos à parte inferior da fuselagem.

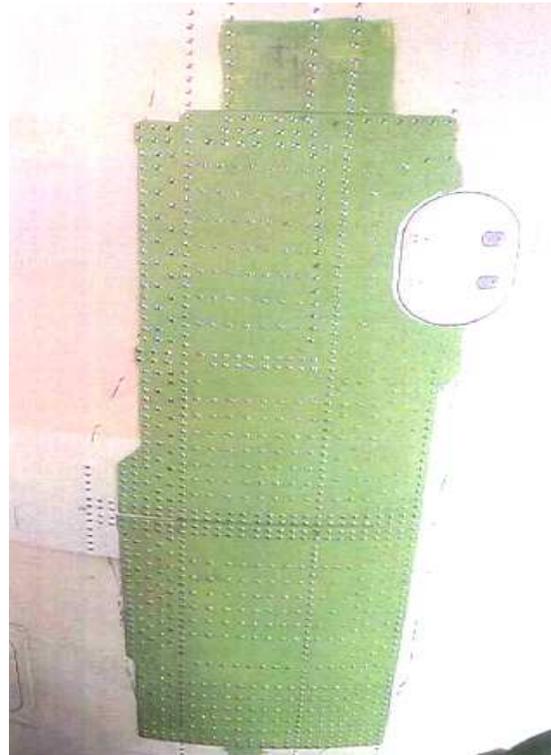
Figura 02: reparo provisório para fins de traslado para a oficina de manutenção.

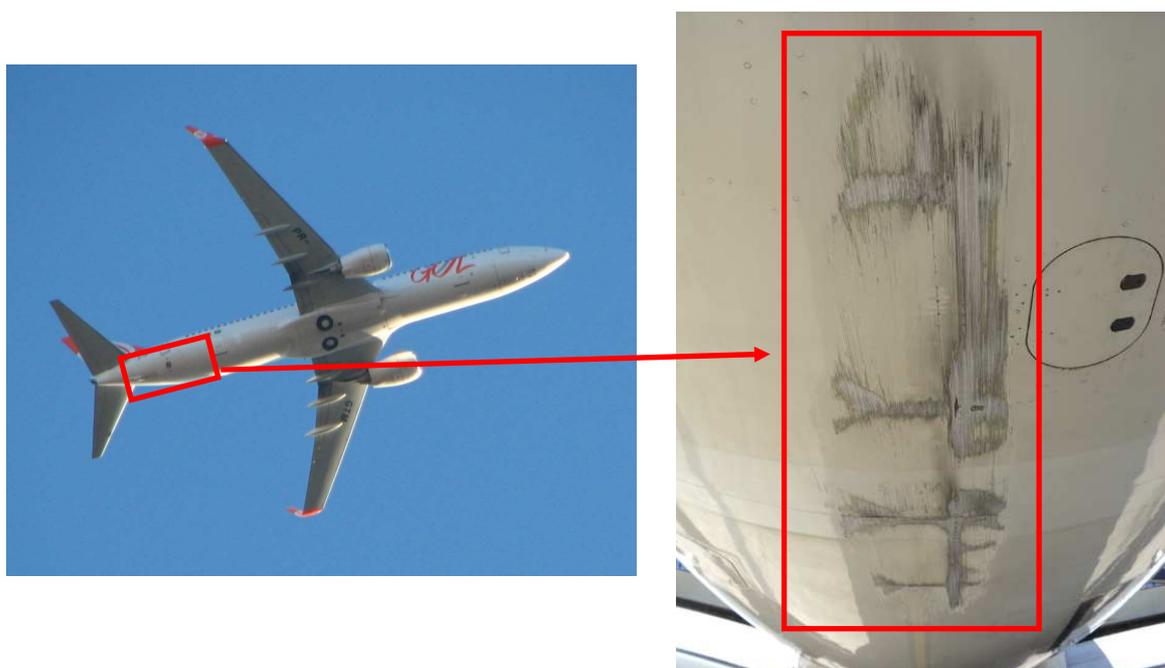
O impacto da fuselagem contra o solo ocorreu com a atitude longitudinal de aproximadamente 8.6° (“pitch”), aceleração vertical de 3.2g e razão de descida de 356ft/min.

Figura 03: danos à parte inferior da fuselagem decorrentes do contato com a pista durante o pouso.

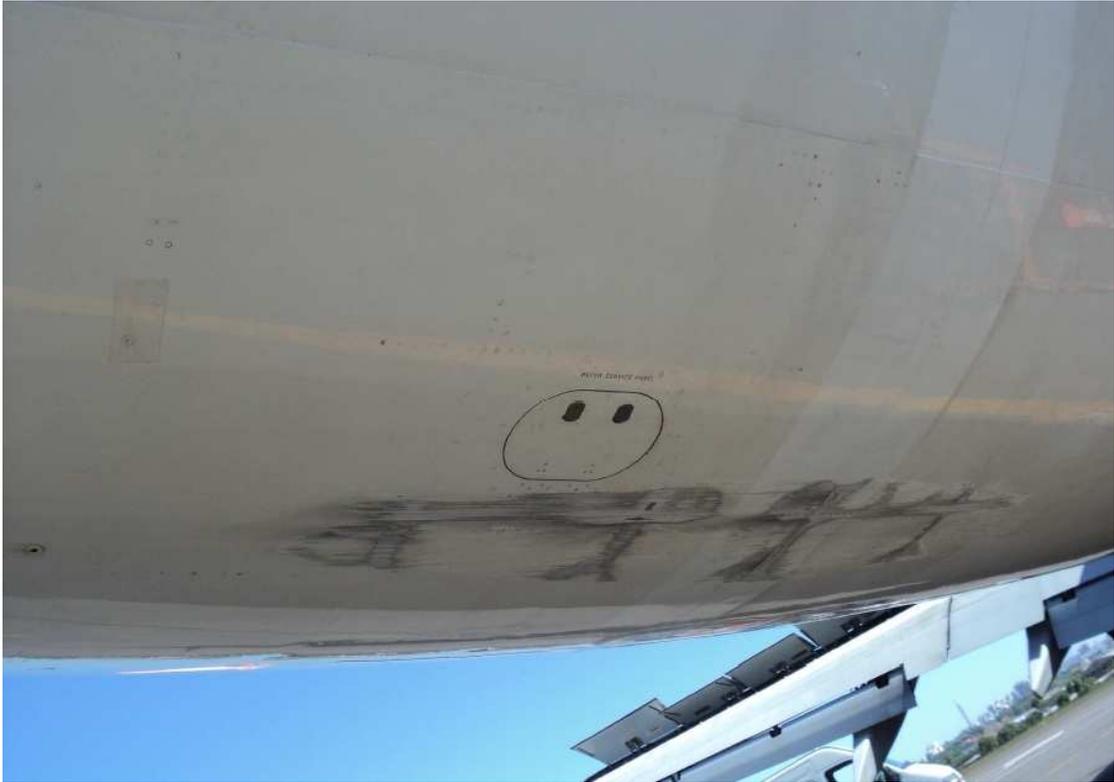
Figura 04: danos à parte inferior da fuselagem.

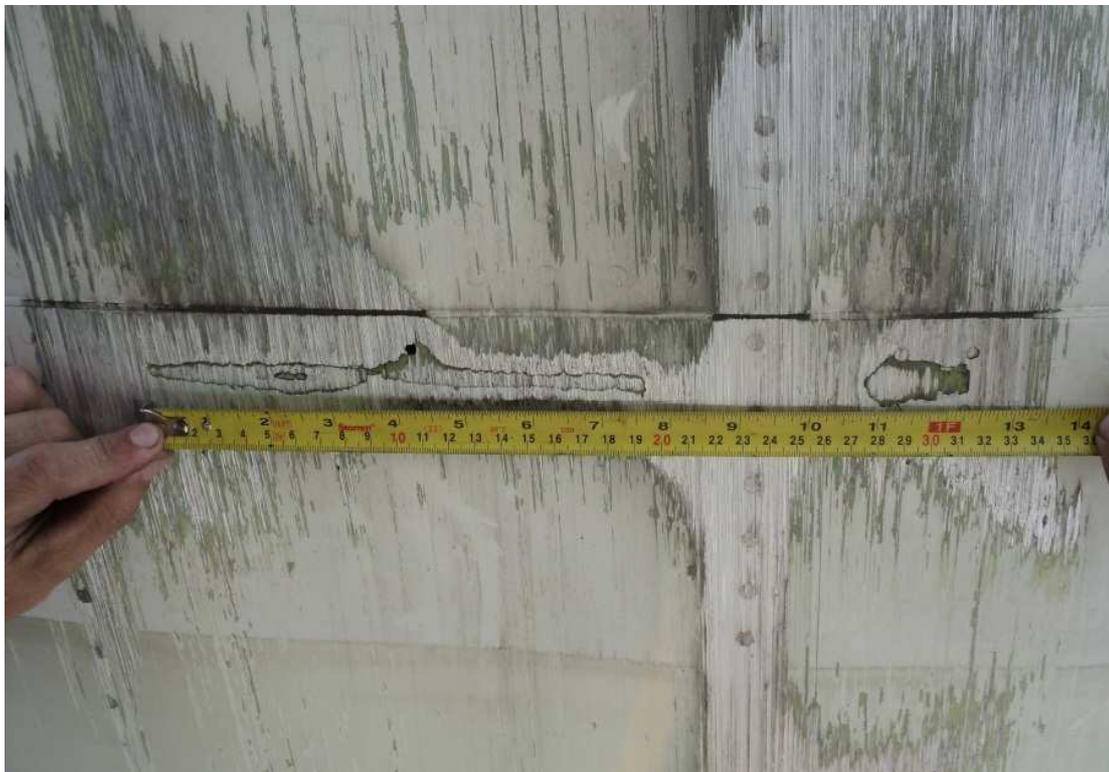
Figura 05: área com perfuração da chapa – parte inferior da fuselagem.

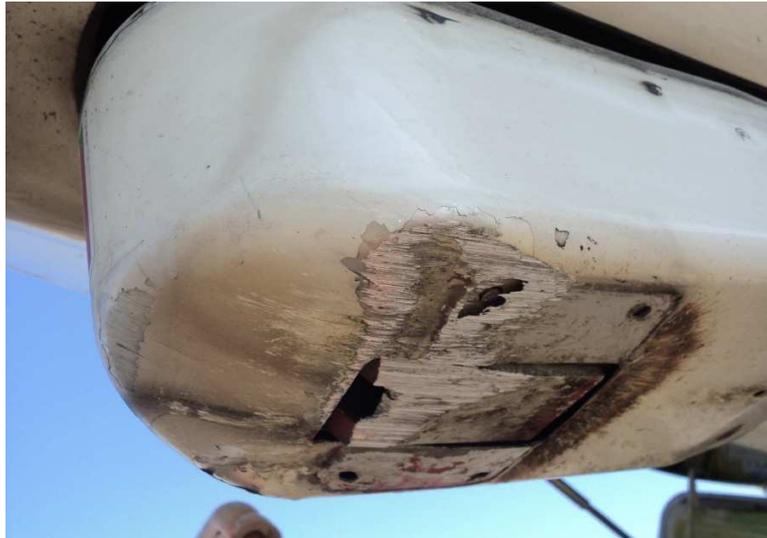
Figura 06: danos ao *tail-skid*.

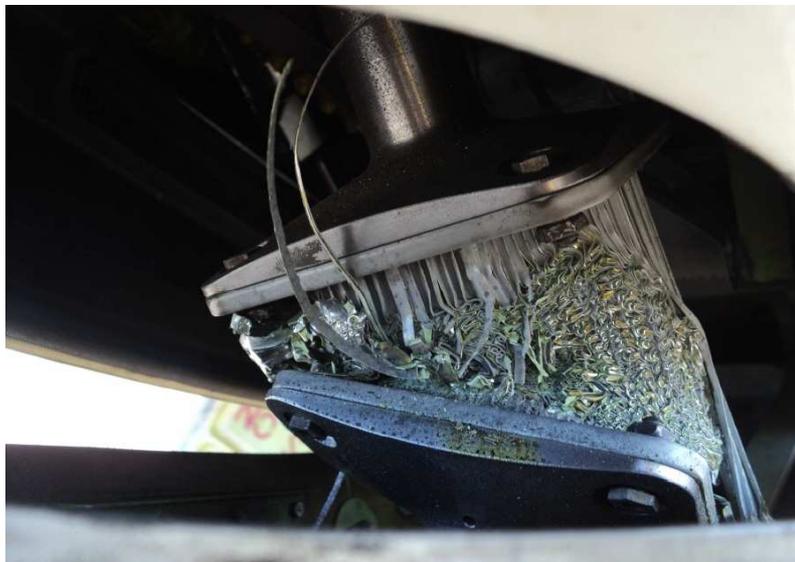
Figura 07: danos ao *tail-skid*.

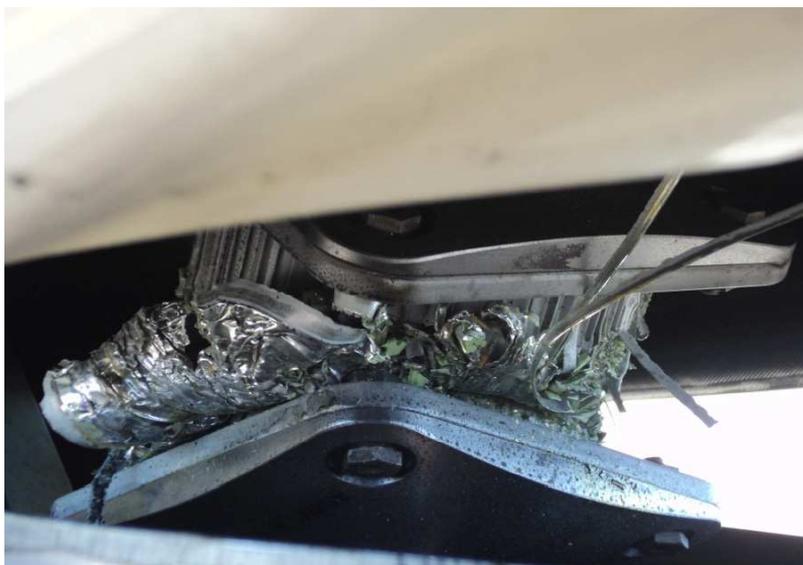
Figura 08: danos ao *tail-skid*.
