**COMANDO DA AERONÁUTICA**  
**CENTRO DE INVESTIGAÇÃO E PREVENÇÃO DE**  
**ACIDENTES AERONÁUTICOS**

**RELATÓRIO FINAL**  
**A - 010/CENIPA/2013**

<b><u>OCORRÊNCIA:</u></b>	<b>ACIDENTE</b>
<b><u>AERONAVE:</u></b>	<b>PR-JBN</b>
<b><u>MODELO:</u></b>	<b>BELL 206B</b>
<b><u>DATA:</u></b>	<b>21JAN2013</b>

O presente Relatório Final refere-se ao acidente com a aeronave PR-JBN, modelo Bell 206B, ocorrido em 21JAN2013, classificado como perda de controle em voo.

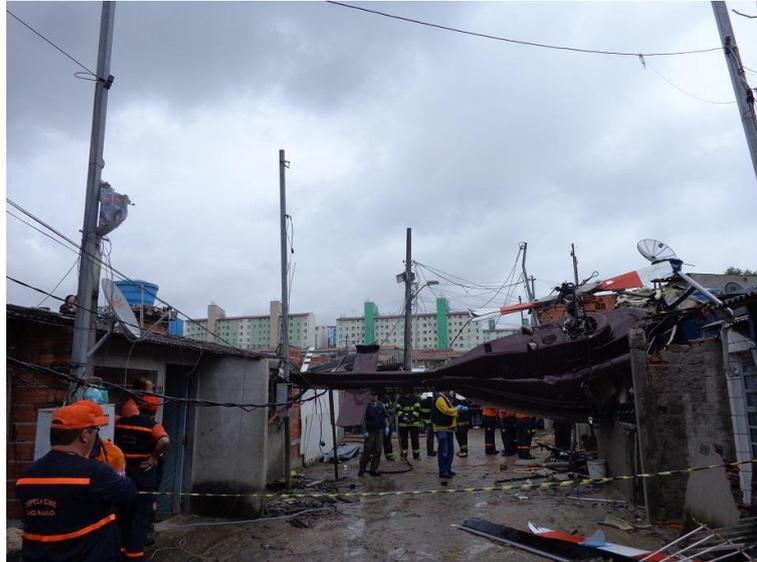
Fratura de ambas as pás do rotor principal, da transmissão do rotor de cauda, danos substanciais à transmissão principal, à estrutura da cabine e esquis e flexão do *tail boom*.

O impacto da aeronave resultou em grande desaceleração da cabine, com um maior componente horizontal do que vertical.

Houve a colisão inicial contra a fiação elétrica secundária de baixa tensão.

A fiação enroscou-se na transmissão principal e o helicóptero precipitou-se sobre telhados e lajes de duas residências, havendo a fratura das duas pás do rotor principal, tendo o cone de cauda colidido contra um poste e contra a estrutura de outra residência.

O sistema de corta-fios existente na parte frontal da fuselagem do helicóptero não apresentava marcas que evidenciassem o corte de fios anteriores à queda.

Figura 1 - Situação da aeronave após a colisão.

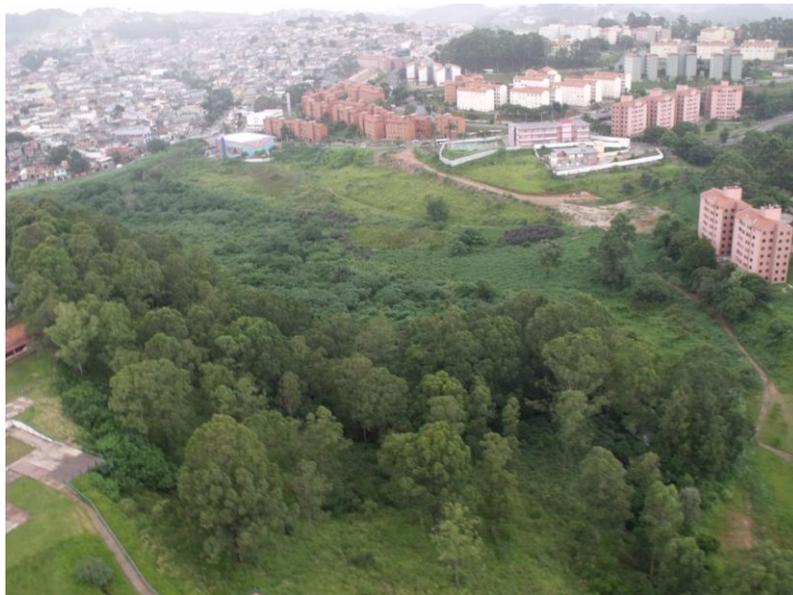
A análise das fotos e filmagens, recuperadas a partir da câmera do passageiro que estava à frente, demonstram que o voo ocorria a cerca de 200 pés de altura sobre o terreno.

Figura 2 - Registro fotográfico realizado a bordo do PR-JBN, nos instantes finais antes do impacto tomado a partir do assento à esquerda do piloto.

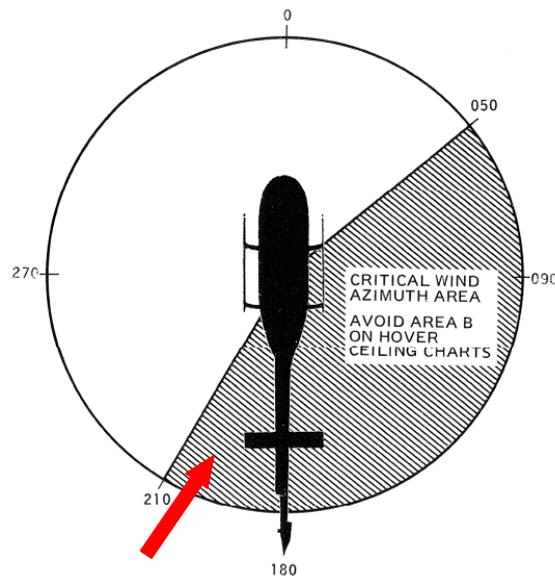
No manual de voo do BELL 206, o fabricante da aeronave alertava para um quadrante de vento crítico, em relação ao plano do rotor principal.

Segundo a publicação, o arrasto induzido pelo rotor principal deveria ser observado em relação ao vento predominante, sendo tal circunstância relevante se considerado o voo pairado.

Com o sentido anti-horário de giro do rotor principal, tal quadrante situava-se à direita da aeronave, desde o azimute 050°, em relação à proa, até o azimute 210°.

Figura 3 - Manual de Voo do Bell 206B, com o quadrante de vento crítico.

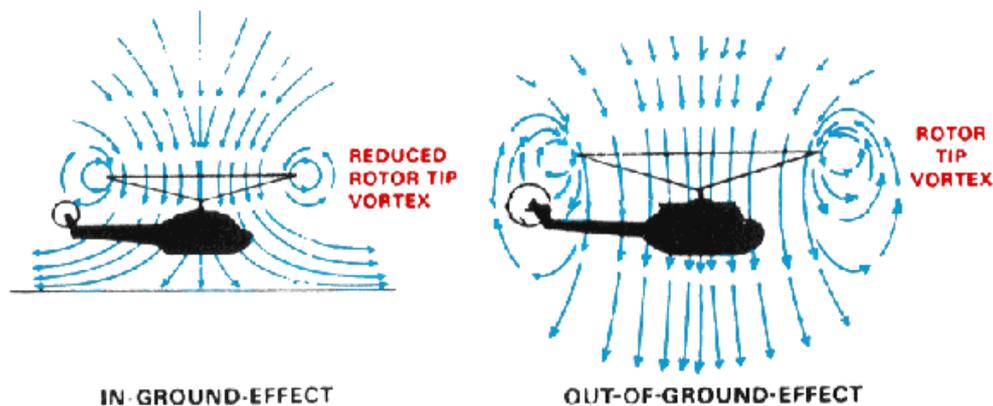
Neste tipo de voo, há que se considerar a questão do “efeito solo”, uma vez que a aeronave deslocava-se e, eventualmente, pairava a cerca de 200 pés em relação ao terreno, ou seja, fora do efeito solo.

Com isso, os gráficos a serem consultados para a análise do desempenho do helicóptero dizem respeito ao voo “fora do efeito solo”, onde a sustentação tende a degradar-se em relação ao voo pairado dentro do efeito solo.

Figura 4 - Helicóptero dentro e fora do “efeito solo”.

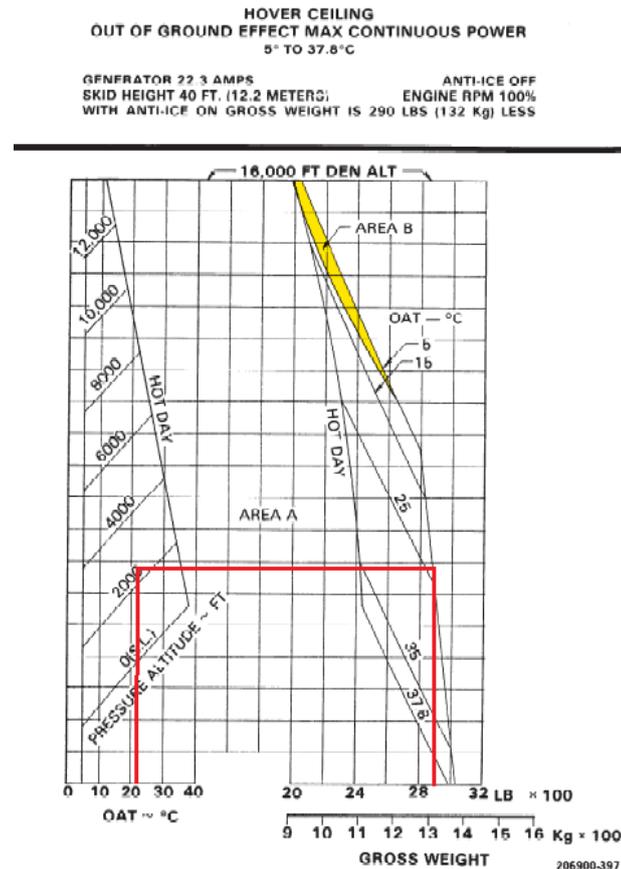
- 1) Peso estimado do helicóptero de 1.320kg (2.910lb);
- 2) Altitude pressão aproximada de 2.500 pés;
- 3) Temperatura do ar externo de aproximadamente 22°C.

Em consulta ao gráfico *Hover Ceiling – Out of Ground Effect*, do *Flight Manual*, observa-se que o helicóptero encontrava-se no limite de operação para o voo pairado,

naquelas circunstâncias. O peso de 2.910 libras deixava o helicóptero no limite do envelope para o tipo de operação.

Figura 5 - Gráfico do voo pairado fora do Efeito Solo, com linhas em vermelho indicando a situação do PR-JBN.
