# COMANDO DA AERONÁUTICA CENTRO DE INVESTIGAÇÃO E PREVENÇÃO DE ACIDENTES AERONÁUTICOS

## RELATÓRIO FINAL SIMPLIFICADO (SUMA)

DADOS DA OCORRÊNCIA			
Nº DA OCORRÊNCIA	DATA - HORA	INVESTIGAÇÃO	SUMA Nº
---	14/FEV/2011 - 14:45 (UTC)	SERIPA VI	IG-522/CENIPA/2015
CLASSIFICAÇÃO DA OCORRÊNCIA	TIPO DA OCORRÊNCIA	COORDENADAS	
INCIDENTE GRAVE	COM TREM DE POUSO	15°52'09"S	047°55'15"W
LOCALIDADE		MUNICÍPIO	UF
AEROPORTO INTERNACIONAL DE BRASÍLIA		BRASÍLIA	DF

DADOS DA AERONAVE			
MATRÍCULA	FABRICANTE	MODELO	
PR-JHM	BEECH AIRCRAFT	BE58	
OPERADOR		REGISTRO	OPERAÇÃO
FRETAX TÁXI-AÉREO		TPX	TÁXI-AÉREO

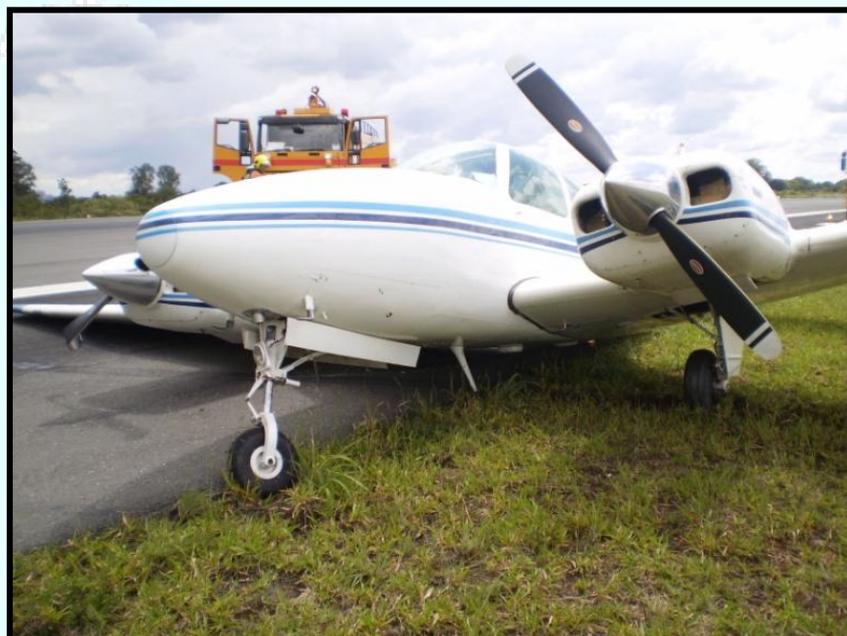
Após ter percorrido cerca de 300 metros depois do toque na pista 11L de SBBR, o trem de pouso principal direito recolheu. A aeronave girou para a direita devido ao momento proporcionado pelo toque da ponta da asa no solo, parando fora da pista, em sentido contrário ao do pouso.

A aeronave teve danos leves.

Figura 1 - Aeronave após a parada total. |

Os pneus instalados na aeronave eram novos e atendiam às especificações recomendadas pelo fabricante. Entretanto, por ocasião da Ação Inicial, verificou-se que o pneu do trem de pouso principal direito estava completamente vazio e a linha de fé entre o pneu e o cubo de roda do trem principal direito encontrava-se desalinhada. Além disso, a câmara de ar apresentava danos causados pelo deslocamento do pneu no cubo da roda

Tais condições evidenciam que o pneu do trem de pouso principal direito, a exemplo do esquerdo, também estava com baixa pressão de calibração e tenha sofrido, durante o toque na pista, maior esforço, o que ocasionou o deslocamento do pneu no cubo da roda. Essa condição contribuiu para os danos à câmara de ar do pneu, a qual, esvaziando-se rapidamente, gerou trepidação suficiente para sobrepujar a tensão da *Down Lock Tension*, vindo a acarretar o recolhimento inadvertido da perna do trem de pouso principal direito da aeronave.

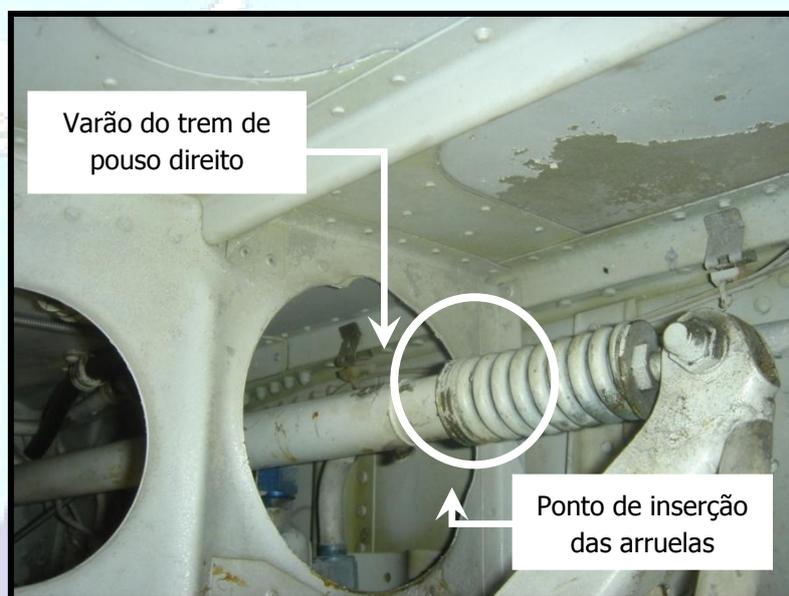
Em se tratando do travamento do trem principal em baixo, o manual de manutenção da aeronave alerta quanto à regulagem da *Down Lock Tension*. Segundo o manual, a tensão de travamento deve estar regulada entre 55 a 65 libras. Para isso, o manual cita que no máximo seis arruelas poderão ser inseridas entre o terminal dos varões (*Rod End*) e a mola.

Figura 2 - Regulagem da *Down Lock Tension*. Fonte: Manual de Manutenção do BE-58.
