COMANDO DA AERONÁUTICA
CENTRO DE INVESTIGAÇÃO E PREVENÇÃO DE
ACIDENTES AERONÁUTICOS

RELATÓRIO FINAL
IG - 621/CENIPA/2014

<u>OCORRÊNCIA:</u>	INCIDENTE GRAVE
<u>AERONAVE:</u>	PR-LCJ
<u>MODELO:</u>	S-76C
<u>DATA:</u>	06MAR2011

O presente Relatório Final refere-se ao incidente aeronáutico grave com a aeronave PR-LCJ, modelo S-76C, ocorrido em 06MAR2011, classificado como falha de sistema/componente.

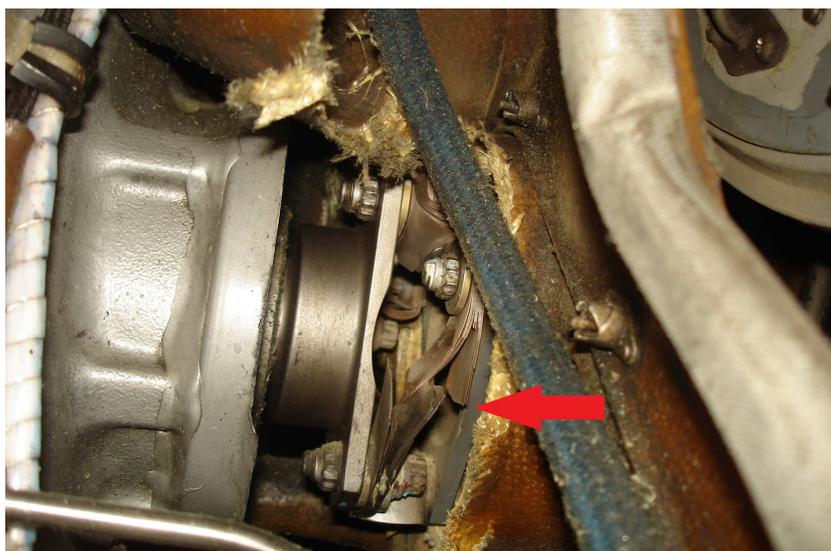
Após inspeção da manutenção, foi constatado que o *flexing coupling* do eixo transmissão do motor 1 encontrava-se quebrado.

Figura 1 – Detalhe da *flexing coupling* quebrada.

A equipe de manutenção da Líder Aviação constatou que o ruído e a vibração anormais eram provenientes da quebra do *flexing coupling* do eixo de transmissão do motor 1.

Foi identificada uma falha na contabilização das horas de operação do *flexing coupling* do eixo de transmissão principal do motor 1, após a substituição do motor 1, em 13MAI2010.

O *flexible coupling* instalado no eixo de transmissão principal do motor 1 da aeronave PR-LCJ possuía, no momento da ocorrência, 1.362,7 horas desde a instalação.

Na presente ocorrência, o *flexible coupling* instalado no eixo de transmissão principal da aeronave PR-LCJ, possuía 1.362,7 horas desde a instalação, mas deveria ter sido removido de operação ao completar 900 horas ou 12 meses de utilização, de acordo com o PMA aprovado pela ANAC em julho de 2010.

Apesar de o operador ter adotado uma medida mais restritiva em relação ao programa de manutenção recomendado pelo fabricante da aeronave, estabelecendo o limite de 900 horas ou 12 meses de operação para a substituição do *flexing coupling*, foi constatado que houve falha na contabilização das horas de operação do componente.

Por meio da análise dos registros de manutenção, foi identificado que no momento da substituição do motor 1, em 13MAI2010, o *flexing coupling* foi considerado como componente novo, apesar de já ter atingido 792,7 horas de operação.

A falha no controle de manutenção, apresentada de forma focal neste operador, foi primordial para que o componente tivesse uma falha catastrófica ao atingir 1.362,7 horas de operação, mais de 400 horas acima do previsto para a substituição no PMA da Empresa.

A falha na contabilização das horas de operação do *flexing coupling* foi primordial para que a falha catastrófica do componente ao atingir 1362,7 horas de operação, mais de 400 horas acima do previsto para a substituição.

Reforçar as orientações da RSO nº 151/2008, visto que a presente ocorrência é recorrente, determinando que os operadores de aeronaves Sikorsky, modelos S-76A e S-76C,

realizassem inspeção no componente *Engine Shaft Flexible Coupling*, P/N 76361-04008-103 ou 76361-04008-102, de acordo com o capítulo 5, seção 5-20-00, parágrafo 3, página 46, do manual P/Nº AS 4047-76C-2-1 (Rev 31 MAR 2008).

- 1) inspeção visual do *flexing coupling* em toda frota;
- 2) divulgação da ocorrência, com a finalidade de elevar a consciência situacional;
- 3) revisão da ficha de substituição de motor, para que a mesma contemple a realização da inspeção de 900 horas/12 meses no *flexing coupling*;
- 4) reciclagem do grupo de manutenção (técnicos e inspetores), responsáveis por esta tarefa de manutenção dos acoplamentos;
- 5) estabelecimento de um sistema de controle de substituição de acoplamentos;
- 6) realização de *recall* em toda frota S-76C, em especial àqueles que foram submetidos à substituição de motor; e
- 7) redução da periodicidade de inspeção de 900 horas, para substituição a cada 600 horas.
