COMANDO DA AERONÁUTICA CENTRO DE INVESTIGAÇÃO E PREVENÇÃO DE ACIDENTES AERONÁUTICOS

RELATÓRIO FINAL SIMPLIFICADO (SUMA)

DADOS DA OCORRÊNCIA			
Nº DA OCORRÊNCIA	DATA - HORA	INVESTIGAÇÃO	SUMA Nº
---	19/ABR/2011 - 20:00 (UTC)	SERIPA VI	IG-588/CENIPA/2014
CLASSIFICAÇÃO DA OCORRÊNCIA	TIPO DA OCORRÊNCIA	COORDENADAS	
INCIDENTE GRAVE	PERDA DE CONTROLE NO SOLO	17°49'48"S	051°46'31"W
LOCALIDADE	MUNICÍPIO	UF	
AERÓDROMO DE JATAÍ - SWJW	JATAÍ	GO

DADOS DA AERONAVE		
MATRÍCULA	FABRICANTE	MODELO
PR-LII	CESSNA AIRCRAFT	210L
OPERADOR	REGISTRO	OPERAÇÃO
PARTICULAR	TPP	PRIVADA

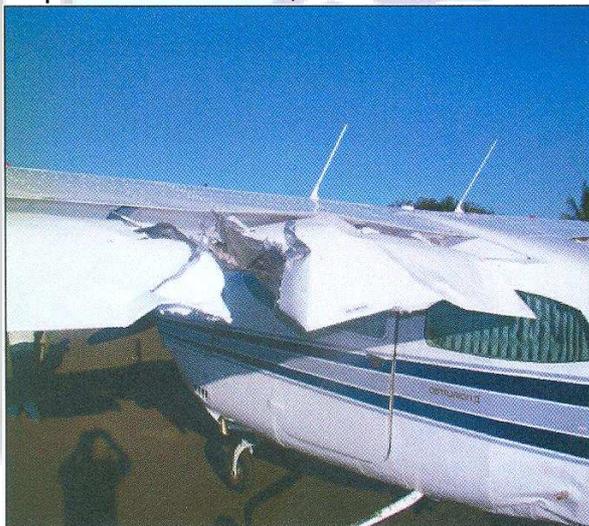
Danos no flap.

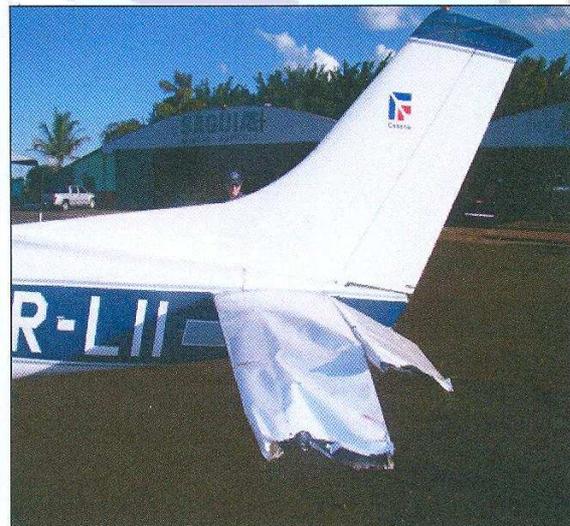
Danos no profundor e estabilizador.

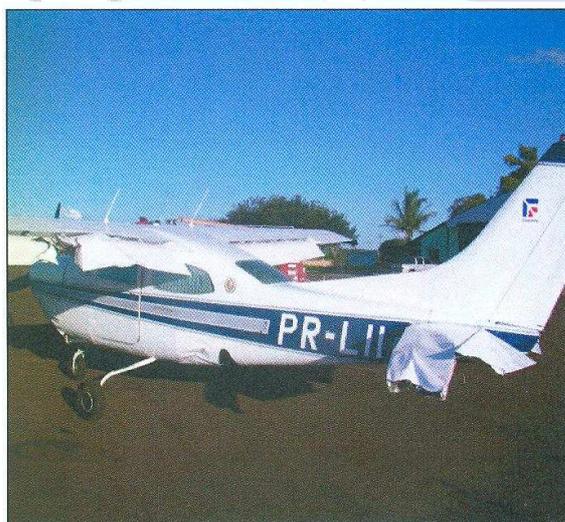
Danos no profundor e estabilizador.

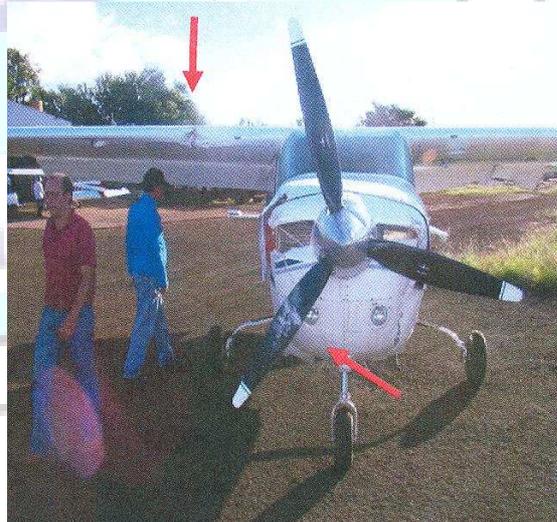
Danos no bordo de ataque e hélice.
