RELATÓRIO FINAL
A - 083/CENIPA/2013

<u>OCORRÊNCIA:</u>	ACIDENTE
<u>AERONAVE:</u>	PR-LJI
<u>MODELO:</u>	CESSNA 210 L
<u>DATA:</u>	26ABR2013

O presente Relatório Final refere-se ao acidente com a aeronave PR-LJI, modelo Cessna 210 L, ocorrido em 26ABR2013, classificado como falha do motor em voo.

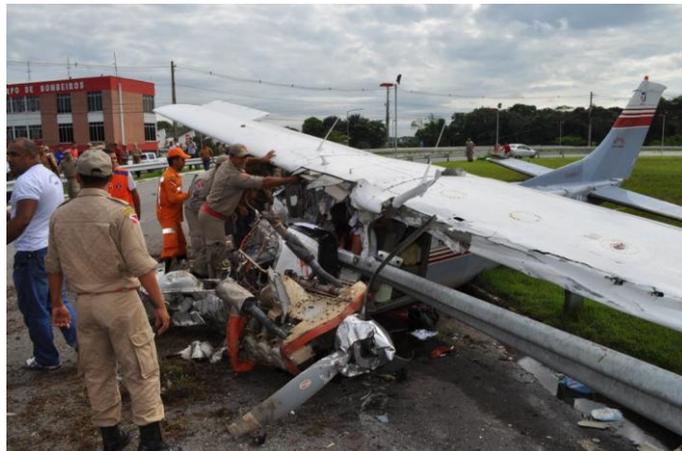
Verificou-se, também, que no impacto o motor foi arrancado com o berço da parede de fogo da aeronave, ficando na posição de dorso após a parada.

Figura 1 - Situação da aeronave após o impacto.

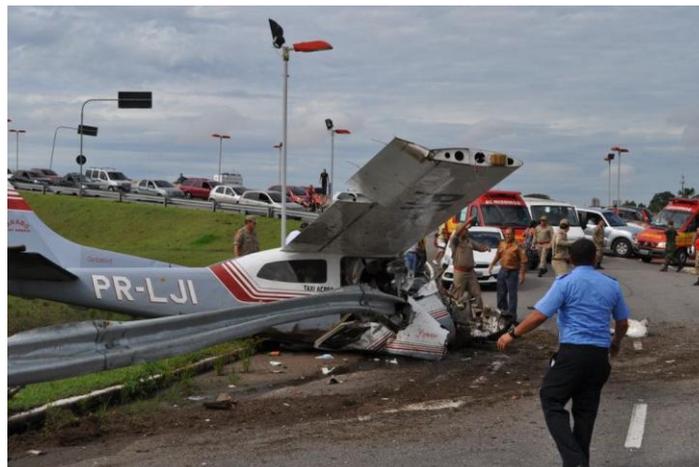
A asa esquerda teve danos graves, principalmente no bordo de ataque.

Figura 2 - Situação da aeronave após o impacto.
