COMANDO DA AERONÁUTICA
CENTRO DE INVESTIGAÇÃO E PREVENÇÃO DE
ACIDENTES AERONÁUTICOS

RELATÓRIO FINAL
I - Nº 099/CENIPA/2012

<u>OCORRÊNCIA:</u>	INCIDENTE GRAVE
<u>AERONAVE:</u>	PR-MBB
<u>MODELO:</u>	AIRBUS A320-232
<u>DATA:</u>	17 DEZ 2007

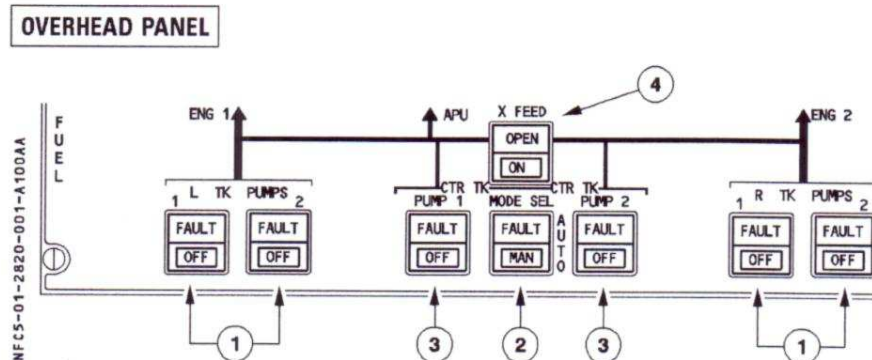
Figura 2. Interruptores das bombas de combustível.

O copiloto informou que, no momento em que foi percebida a perda de potência, pressionou os botões das bombas de combustível, mas não pôde afirmar em que condição as mesmas se encontravam (desligadas, ligadas ou em pane). Logo após, os motores voltaram a desenvolver o regime de potência necessário para a manutenção do voo.

As bombas de combustível citadas têm seus interruptores localizados no painel superior (teto da cabine dos pilotos), e estas são normalmente ligadas antes das partidas dos motores pelos pilotos.

O fabricante da aeronave utiliza em sua filosofia de sistema o conceito “dark cockpit”, ou seja: se todos os interruptores estiverem ligados e os equipamentos referentes

aos mesmos estiverem operando normalmente, não haverá luzes acesas. Quando as bombas estão desligadas, há uma indicação branca nos interruptores das mesmas. Existe um item previsto no cheque "cockpit preparation", realizado antes da partida, que prevê verificar se todas as luzes brancas do painel superior ("overhead panel") estão apagadas.

Após esta ocorrência, o operador estabeleceu uma modificação em seu “Normal Checklist”, determinando que nos cheques antes da partida, ao ser verificada a quantidade de combustível, sejam também conferidas as bombas de combustível em “ON”.
