COMANDO DA AERONÁUTICA

CENTRO DE INVESTIGAÇÃO E PREVENÇÃO DE ACIDENTES AERONÁUTICOS

RELATÓRIO FINAL SIMPLIFICADO (SUMA)

| DADOS DA AERONAVE | | |
|---|---|---|
| PR-MJH | BEECH AIRCRAFT | E55 |

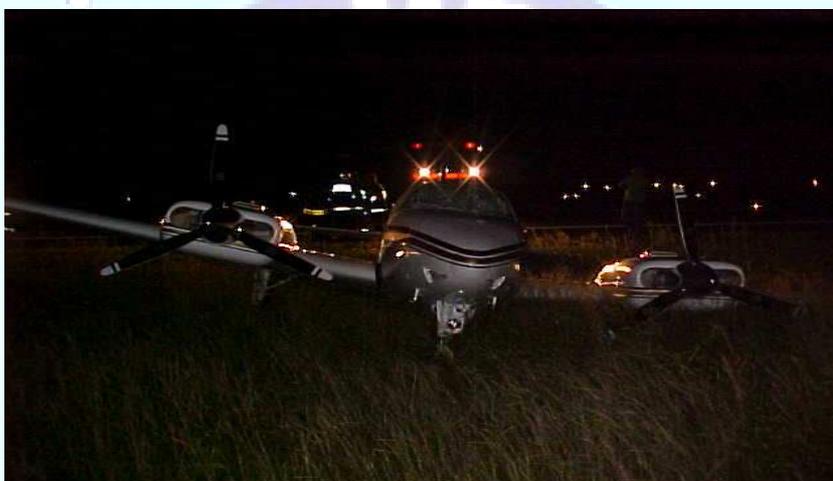
A aeronave teve danos substanciais na hélice esquerda, ponta da asa esquerda e flape esquerdo.

Figura 1 - Vista geral da aeronave.
