CENTRO DE INVESTIGAÇÃO E PREVENÇÃO DE ACIDENTES AERONÁUTICOS

RELATÓRIO FINAL SIMPLIFICADO (SUMA)

DADOS DA OCORRÊNCIA			
Nº DA OCORRÊNCIA	DATA - HORA	INVESTIGAÇÃO	SUMA Nº
212/IG/2013	03/DEZ/2013 - 14:10 (UTC)	SERIPA V	IG-212/CENIPA/2013
CLASSIFICAÇÃO DA OCORRÊNCIA	TIPO DA OCORRÊNCIA	COORDENADAS	
INCIDENTE GRAVE	COM TREM DE POUSO	25°31'52"S	049°10'32"W
LOCALIDADE	MUNICÍPIO	UF	
AERÓDROMO AFONSO PENA - (SBCT)	CURITIBA	PR

DADOS DA AERONAVE		
MATRÍCULA	FABRICANTE	MODELO
PR-MZP	BEECH AIRCRAFT	C90A
OPERADOR	REGISTRO	OPERAÇÃO
PLANE IMP. E EXP. DE AERONAVES E PEÇAS LTDA	TPP	PRIVADA

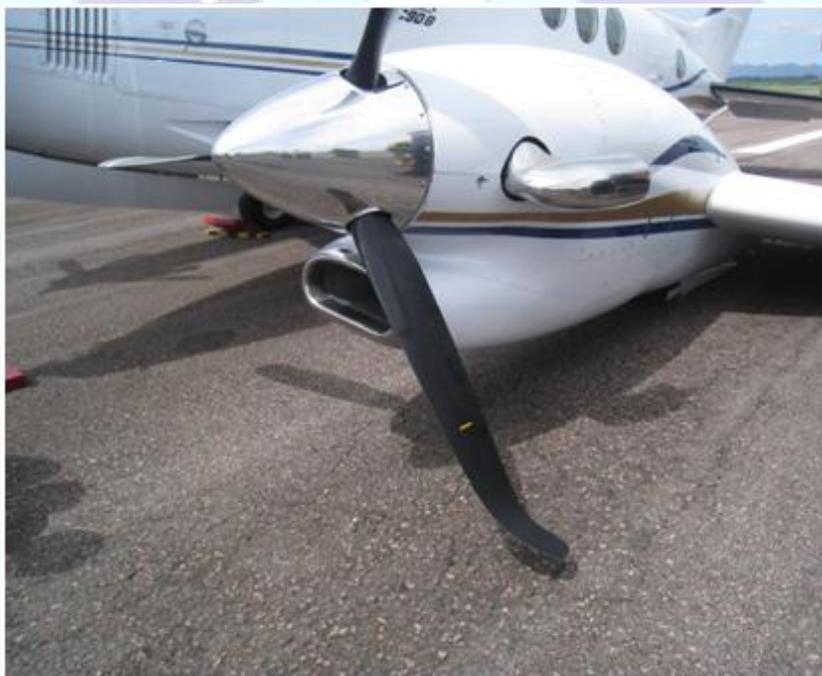
Em seguida, o trem de pouso esquerdo recolheu, colidindo uma das pás da hélice esquerda e a asa esquerda contra o solo.

Figura 1 – Situação da aeronave após a ocorrência.]

- m) a aeronave teve danos substanciais na hélice esquerda, no motor esquerdo, no trem de pouso esquerdo, na fuselagem e na asa esquerda; e
- n) o piloto e os passageiros saíram ilesos.

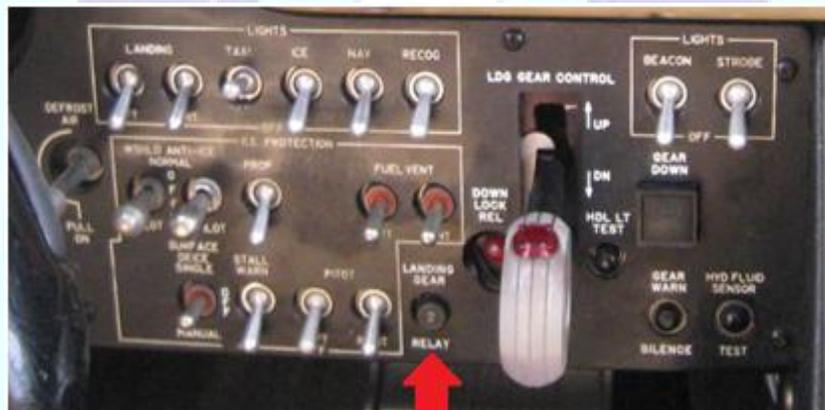
a) Segundo o item 1 e o item 8, alínea c, o *Landing Gear Relay Circuit Braker* deve ser puxado e permanecer nesta posição. Segundo o item 5, alínea a, tal disjuntor não deve ser pressionado mesmo que as três luzes verdes do trem acendam. Na Ação Inicial, foi constatado que o disjuntor estava pressionado.

Figura 2 – Posição do *Landing Gear Circuit Braker*.

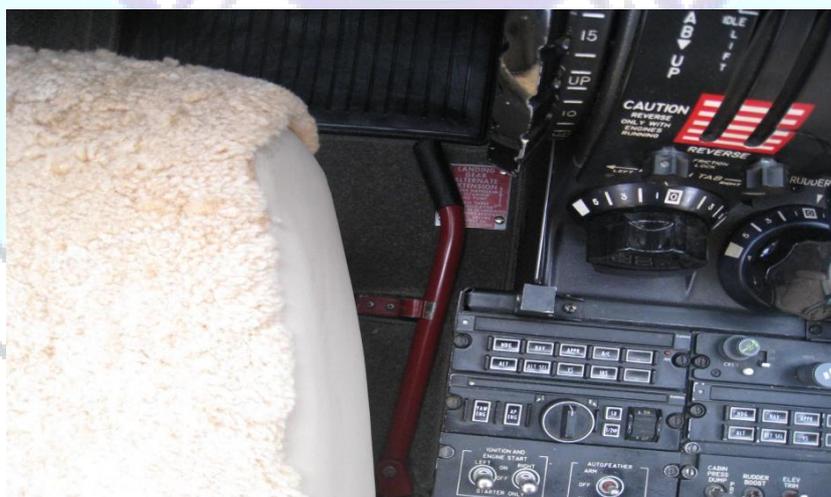
b) Segundo o item 3, alínea b, enquanto estiver sendo utilizada, a *Alternate Extension Handle* não deve ser baixada até o nível do clipe de fixação, pois isso resultará em perda de pressão. Foi verificado que a alavanca estava no mesmo nível do clipe de fixação.

c) Segundo o item 6, alínea b, e o item 7, alínea b, a *Alternate Extension Handle* deve ser deixada no topo do curso, não devendo ser baixada e guardada. Constatou-se que a alavanca estava baixada.

Figura 3 – Posição da *Alternate Extension Handle*.
