**COMANDO DA AERONÁUTICA**  
**CENTRO DE INVESTIGAÇÃO E PREVENÇÃO DE**  
**ACIDENTES AERONÁUTICOS**

**RELATÓRIO FINAL**  
**A - N° 019/CENIPA/2013**

| <b><u>AERONAVE:</u></b> | <b>PR-NOB</b> |
| <b><u>MODELO:</u></b> | <b>L410</b> |

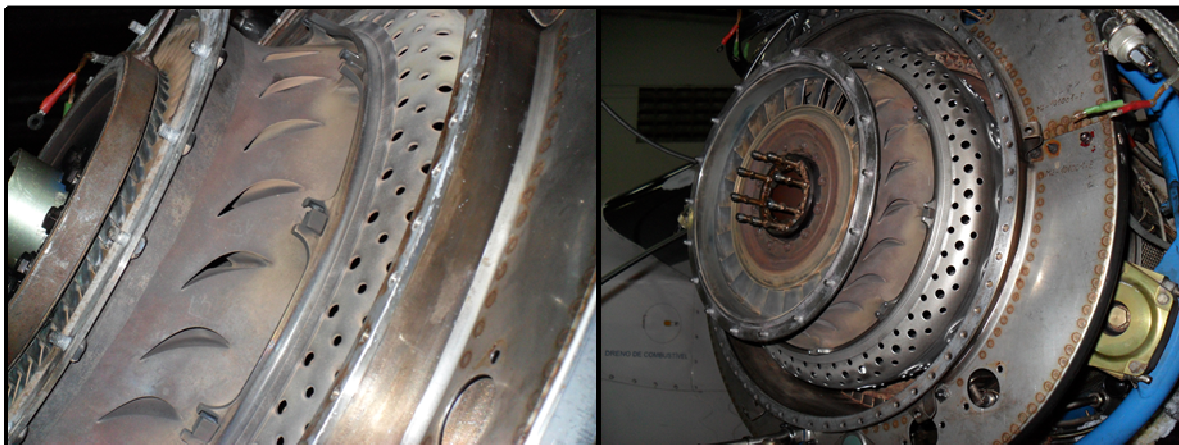
Nesse serviço os técnicos da GE Aviation Czech realizaram a substituição dos seguintes componentes: suporte da câmara de combustão (removido o PN M601-239.5 com SN 024 e instalado o PN M601-255.7 com SN 4282) e tampa de óleo PN M601-308.3 (removido SN 4981 e instalado SN 3651).

Figura 3 - Câmaras de combustão removida e instalada.

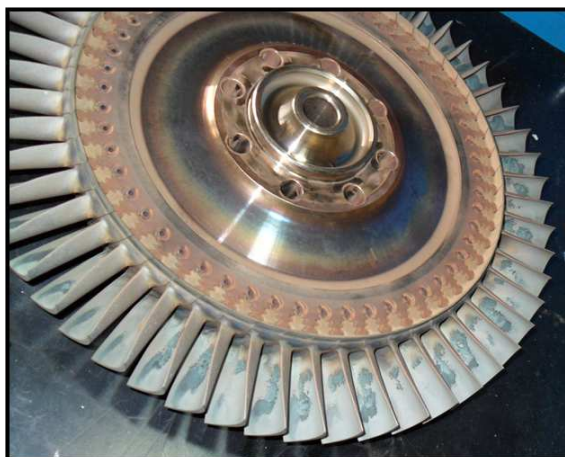
Durante a execução desse serviço, os técnicos da GE Aviation Czech confirmaram que o disco rotor da turbina do compressor removido do motor s/n 101-001 apresentava corrosão das palhetas além dos limites previstos no manual (Figura 4), tendo sido feita a sua substituição.

Figura 4 - Disco de turbina do compressor removido devido à corrosão a altas temperaturas.

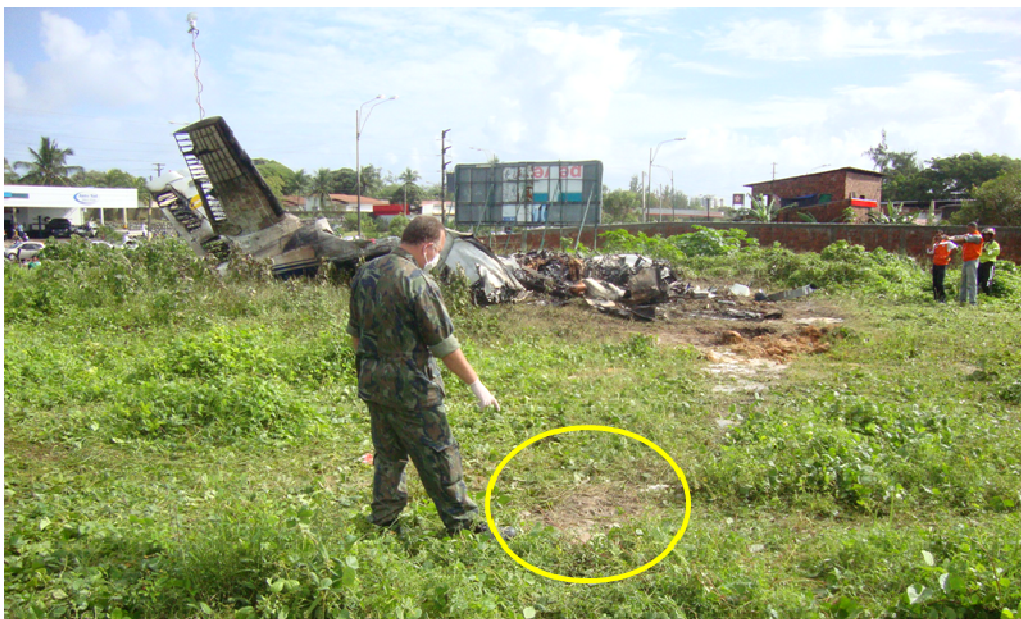
As marcas do primeiro impacto (Figura 19), identificadas há poucos metros do local de parada final da aeronave, foram possivelmente produzidas pelo motor direito, levando a asa direita a romper-se próximo da fuselagem e deslocar-se sobre esta, vindo a parar no lado esquerdo da aeronave.

Figura 19 - Marcas do primeiro de impacto.

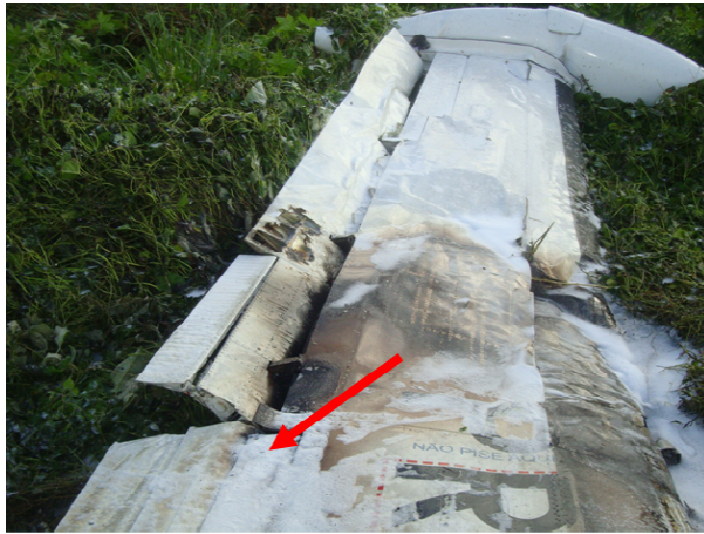
Os flapes foram encontrados em posição defletida de 18° (Figura 20).

Figura 20 - Flape da asa esquerda na posição 18° no local de impacto, tal qual o da asa direita.

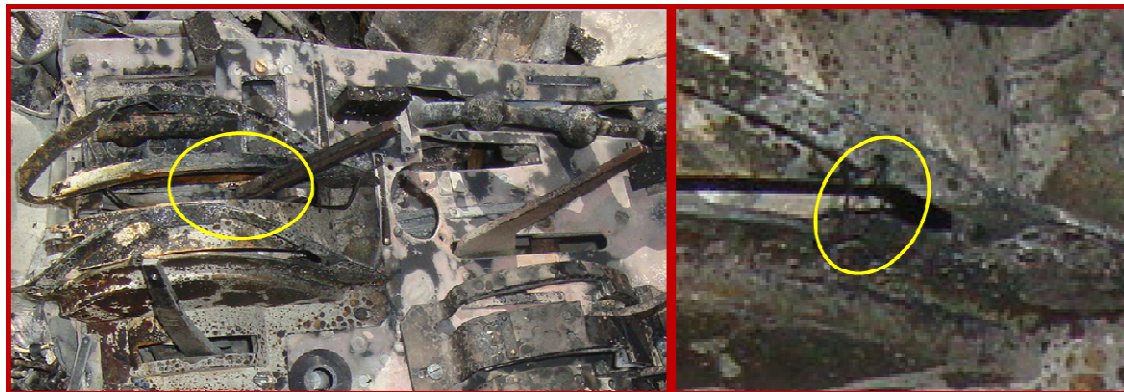
No console central, foi possível identificar a presença do lacre de avanço de manete de potência do motor direito, indicando que o recurso de potência extra não foi utilizado pela tripulação (Figura 21).

Figura 21 - Lacre do manete de potência do motor direito íntegro.

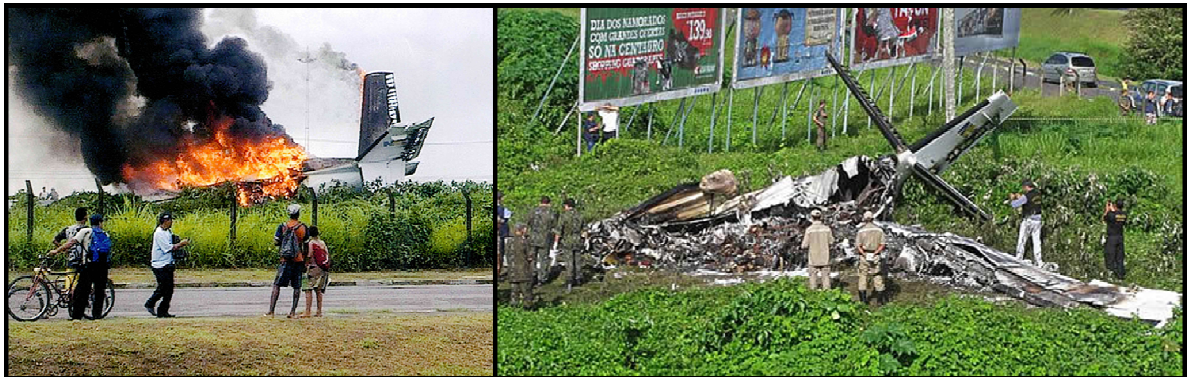
Houve fogo imediatamente após o impacto (Figura 22), que ocorreu às 6h54min. Havia aproximadamente 980kg de combustível nos tanques da aeronave.

Figura 22 - A aeronave durante e depois do fogo.

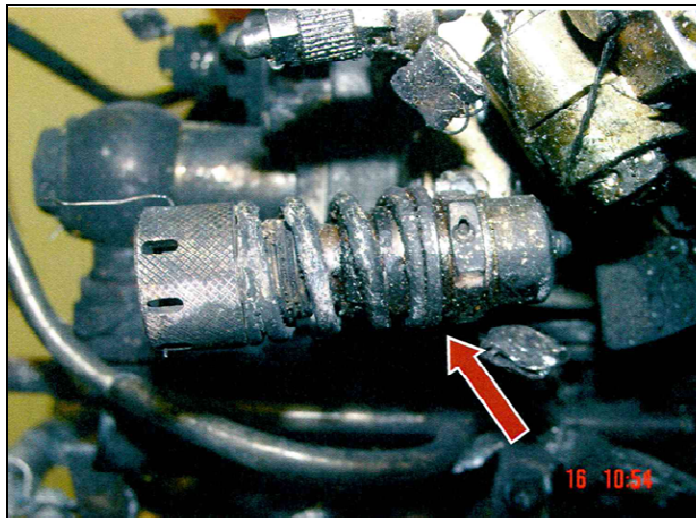
Os dados do SSFDR não são compatíveis com um aumento na potência do motor 2 pelo uso deste batente extra.

Figura 23 - Batente de potência extra do FCU com lacre rompido.

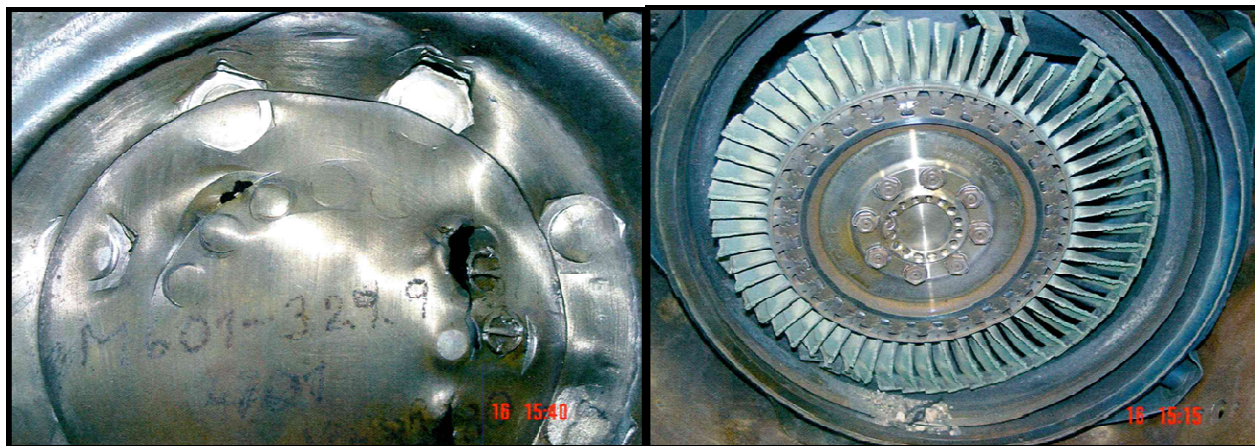
As marcas de impacto encontradas no diafragma e as fraturas em algumas palhetas da turbina de potência (Figura 24) também evidenciam que o motor esquerdo não estava em funcionamento no momento do impacto.

Figura 24 Marcas internas no motor esquerdo.

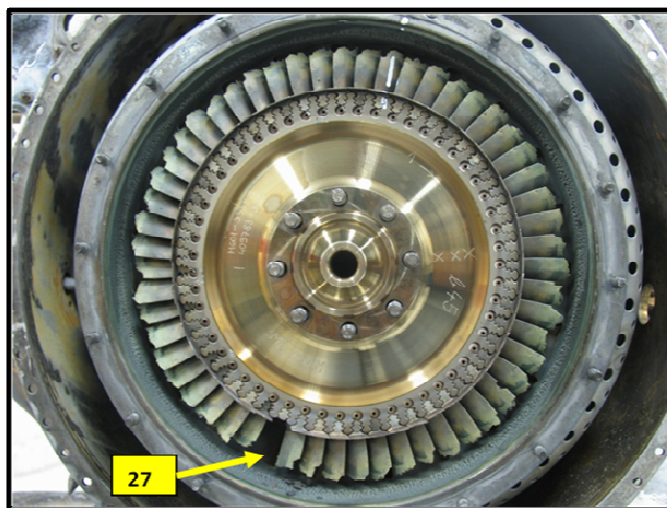
Neste motor, identificou-se ainda a separação da palheta de número de série (S/N, do inglês *Serial Number*) T52A175, que ocupava a posição 27 no disco da GGT, conforme Figura 25.

Figura 25 - Disco da GGT do motor esquerdo com a palheta fraturada na posição 27.

O disco da GGT do motor esquerdo apresentou a mesma medida de diâmetro que a medida inicial de fabricação, indicando que o mesmo não sofreu deformação plástica significativa por *overspeed*, após a ruptura da palheta.

A palheta da posição 27 rompeu-se na região da haste, resultando em danos secundários significativos para o conjunto restante de palhetas.

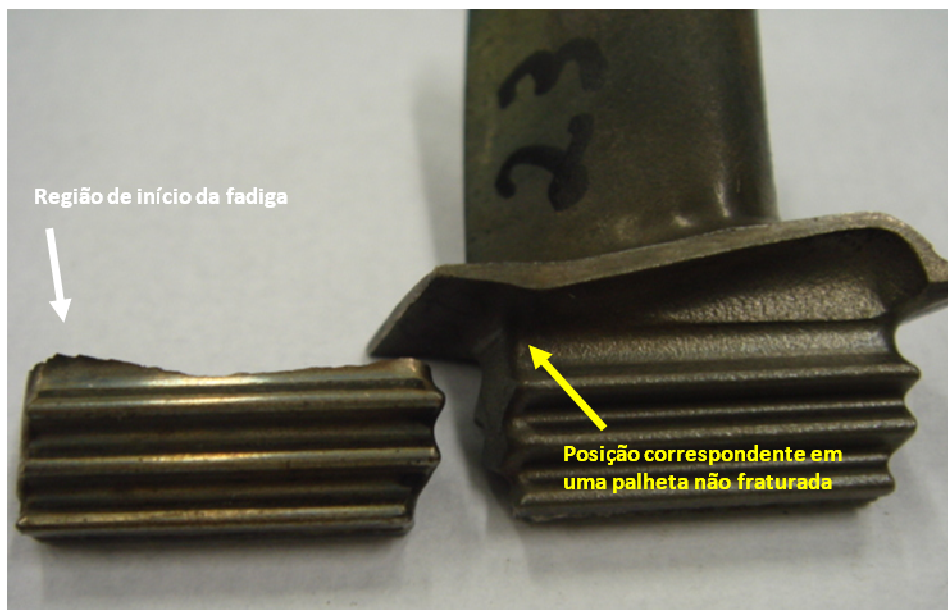
Na Figura 26, a seta branca (à esquerda) mostra a região de início da fratura da palheta S/N T52A175, enquanto a seta amarela (à direita) indica a região correspondente numa palheta não danificada.

Figura 26 - Início da fadiga na palheta S/N T52A175 e posição correspondente numa palheta não danificada.

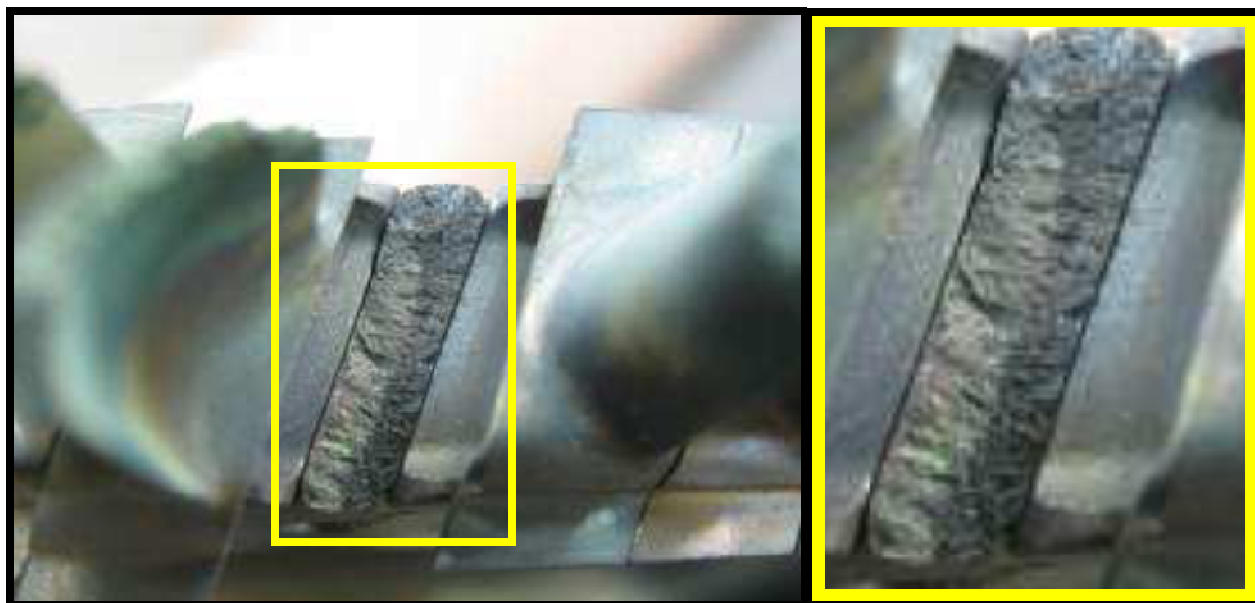
Na Figura 27, é possível visualizar a distinção entre a área na qual a fadiga se propagou e a área de sobrecarga final de tensão.

Figura 27 - Vista da área fraturada na palheta S/N T52A 175.

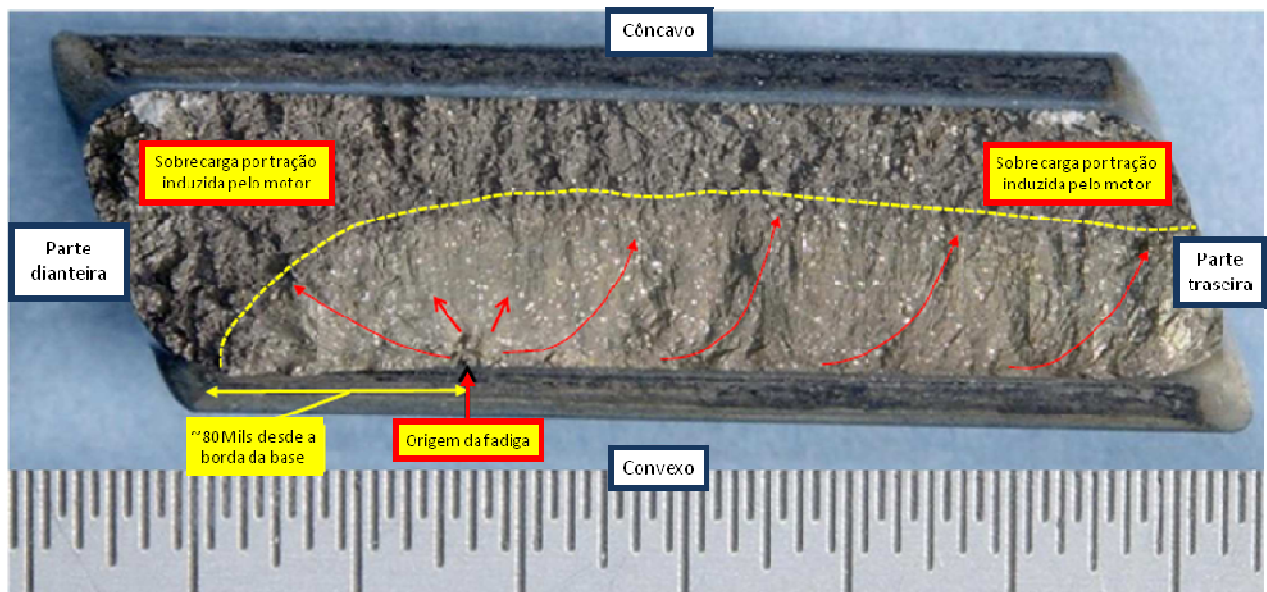
A fratura da palheta S/N T52A175 ocorreu na região da haste, a partir de um início de fadiga subsuperficial facetado, localizado próximo ao bordo de fuga da palheta no lado convexo da mesma. A propagação da trinca de fadiga alcançou cerca de 50% da seção transversal da haste antes de se separar por sobrecarga em tração (Figura 28).

Figura 28 - Vista da propagação da fadiga na palheta S/N T52A175.

Com base nos resultados das análises realizadas determinou-se que a ruptura da palheta S/N 175, que ocupava a posição 27 do disco GGT do motor esquerdo, foi causada por um mecanismo de fadiga de alto ciclo (baixo nível de tensão). Não foram observados defeitos, corrosão ou alterações microestruturais que pudessem ter facilitado a iniciação do processo de fadiga. O início da trinca ocorreu em uma região interna do material logo abaixo da superfície ( $\approx 200 \mu\text{m}$ ).

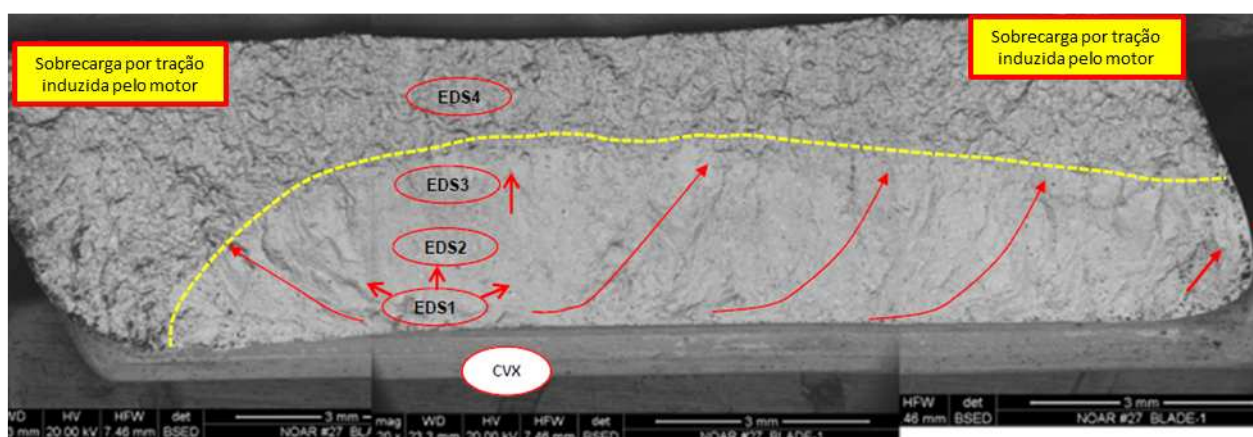
Figura 29 - Exames fractográficos.

Mediante exames fractográficos, a superfície de fratura da palheta S/N T52A175 foi avaliada no microscópio eletrônico de varredura (SEM, do inglês *Scanning Electron Microscopy*), na condição não-limpa, para avaliar que tipos de detritos estiveram presentes na superfície em vários locais, como mostrado na Figura 29. A espectroscopia raio-X de energia dispersiva (EDS, do inglês *Energy-dispersive X-ray Spectroscopy*) obteve como resultado espectros das regiões de fadiga (nos locais EDS1, EDS2 e EDS3) e da região de induzida por sobrecarga de tração motor (em EDS4).

O exame fractográfico indicou o início do processo de fadiga subsuperficial facetado (cristalográfica) e subsequente propagação transgranular de aspecto “suave” (baixa rugosidade) e sem trincas secundárias, indicando um mecanismo de iniciação e propagação de fadiga em baixa tensão alternada (fadiga de alto ciclo) em materiais fundidos com grãos grandes.
