COMANDO DA AERONÁUTICA
CENTRO DE INVESTIGAÇÃO E PREVENÇÃO DE
ACIDENTES AERONÁUTICOS

RELATÓRIO FINAL
IG - 073/CENIPA/2014

<u>OCORRÊNCIA:</u>	INCIDENTE GRAVE
<u>AERONAVE:</u>	PR-OAL
<u>MODELO:</u>	F28MK0100
<u>DATA:</u>	09ABR2014

O presente Relatório Final refere-se ao incidente grave com a aeronave PR-OAL, modelo F28MK0100, ocorrido em 09ABR2014, classificado como outros – pouso em pista diferente da autorizada pelo controle de tráfego.

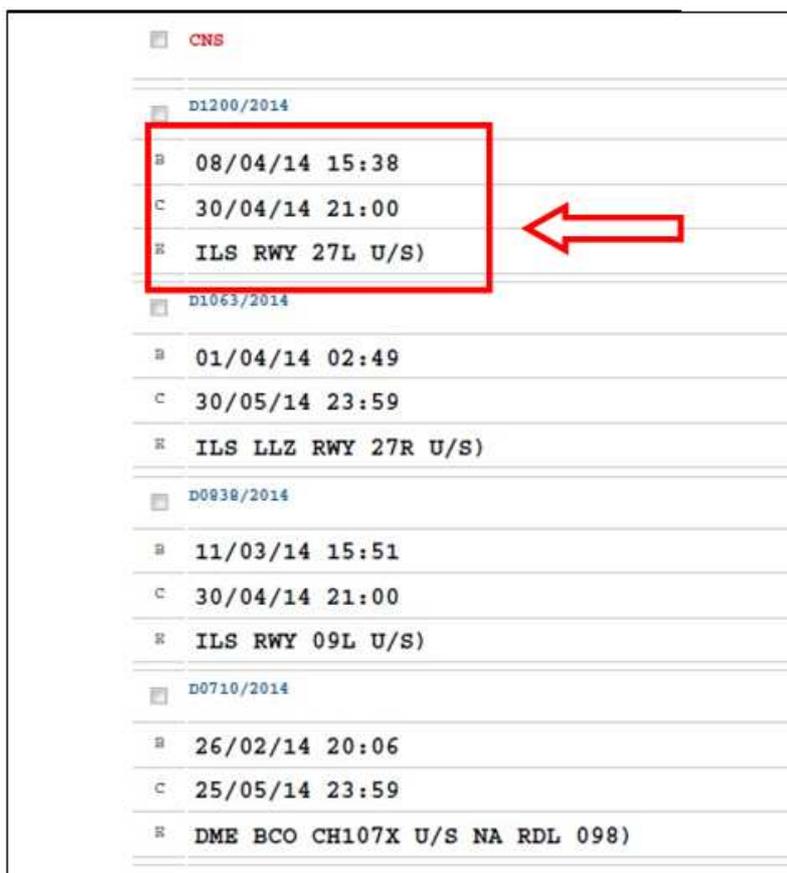
A informação de que o ILS da pista 27L estava inoperante constava no NOTAM referente ao aeródromo, conforme a figura abaixo.

Figura 1 - NOTAM informando que o ILS da 27L estava inoperante.

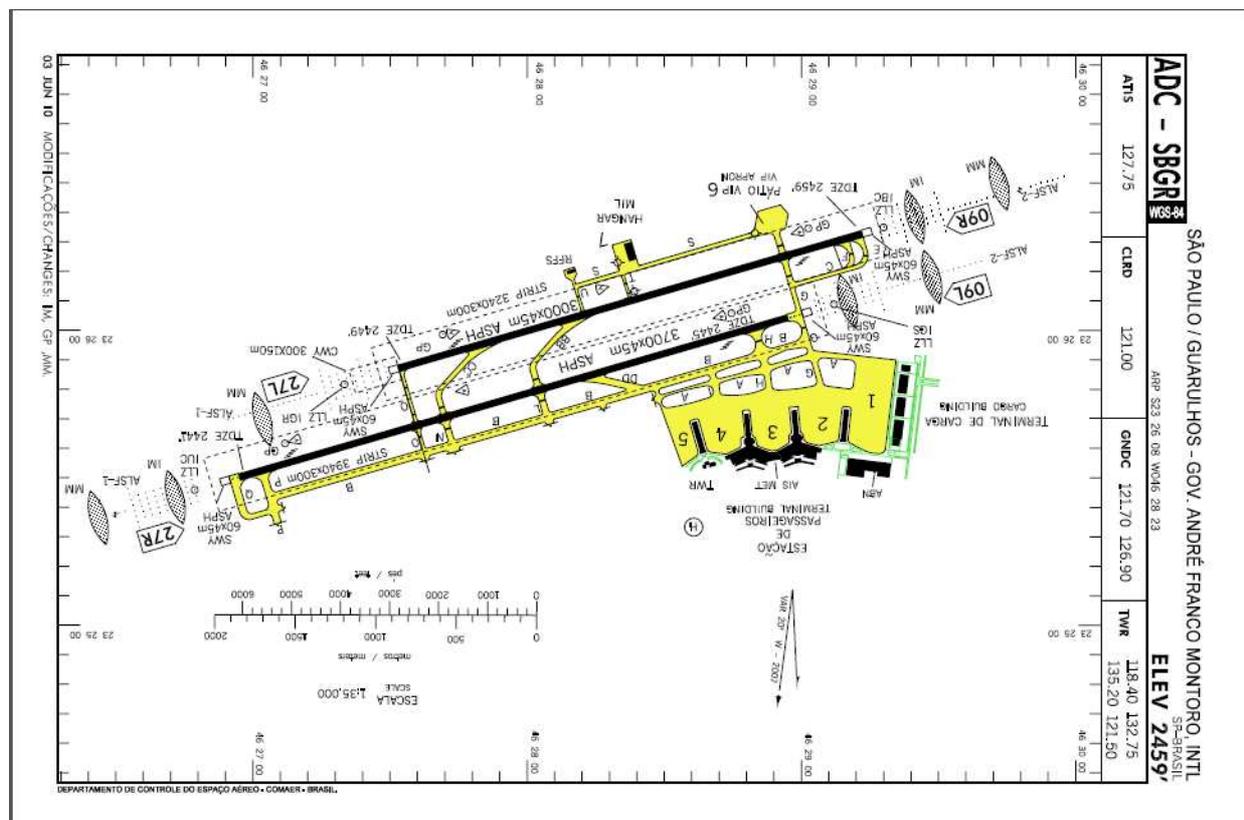
A carta de aeródromo (ADC) disponível para a tripulação e válida no dia do incidente não contemplava a apresentação completa da pista de táxi “A” paralela à pista de táxi “B”.

A atualização da referida carta realizada em 29MAI2014 corrigiu a diferença da carta de 03JUN2010 (atualização anterior).

Figura 2- Carta ADC de 03JUN2010, sem a representação completa da taxiway “A”.

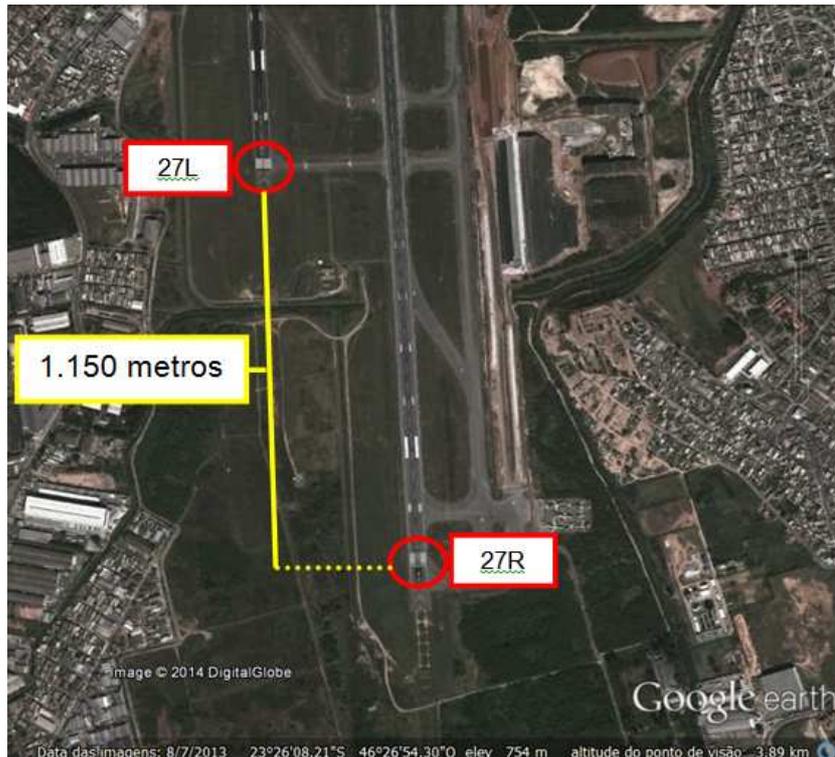
Figura 5 - Defasagem longitudinal entre as cabeceiras 27R e 27L.

Relatou, ainda, que já houve outros casos de pouso na pista errada, envolvendo as cabeceiras 27R e 27L, justamente por possuir uma defasagem longitudinal entre elas. Nesses casos anteriores, a aproximação foi visual.

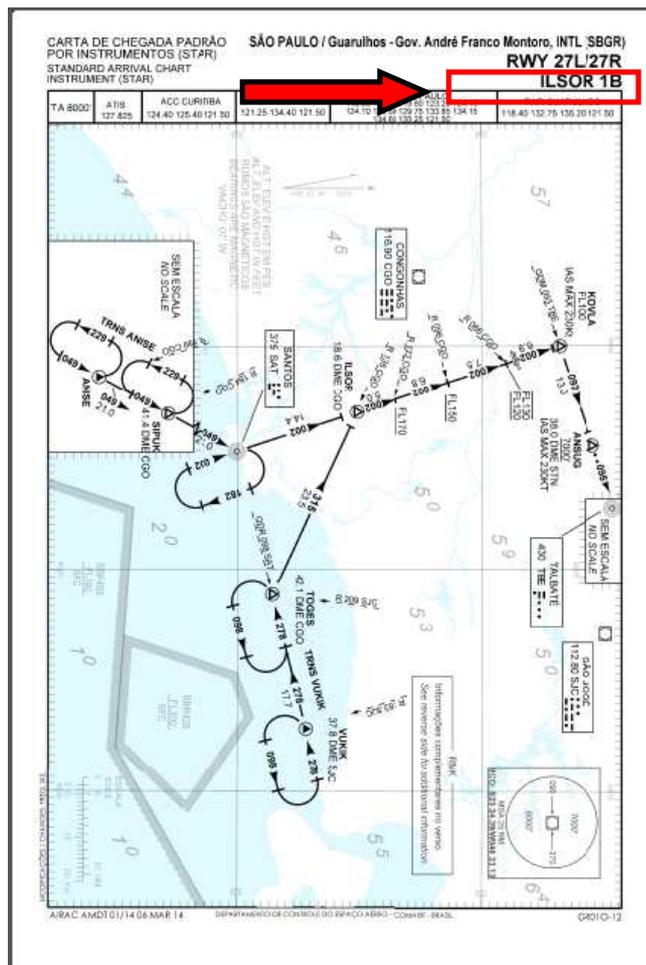
Para a chegada em Guarulhos, o Controle de Área definiu a STAR ILSUR 1B, a qual poderia ser utilizada tanto para pouso na cabeceira 27R como 27L, dependendo da operação do aeródromo.

Figura 6 - Chegada Padrão ILSUR 1B (pista 27L ou 27R).

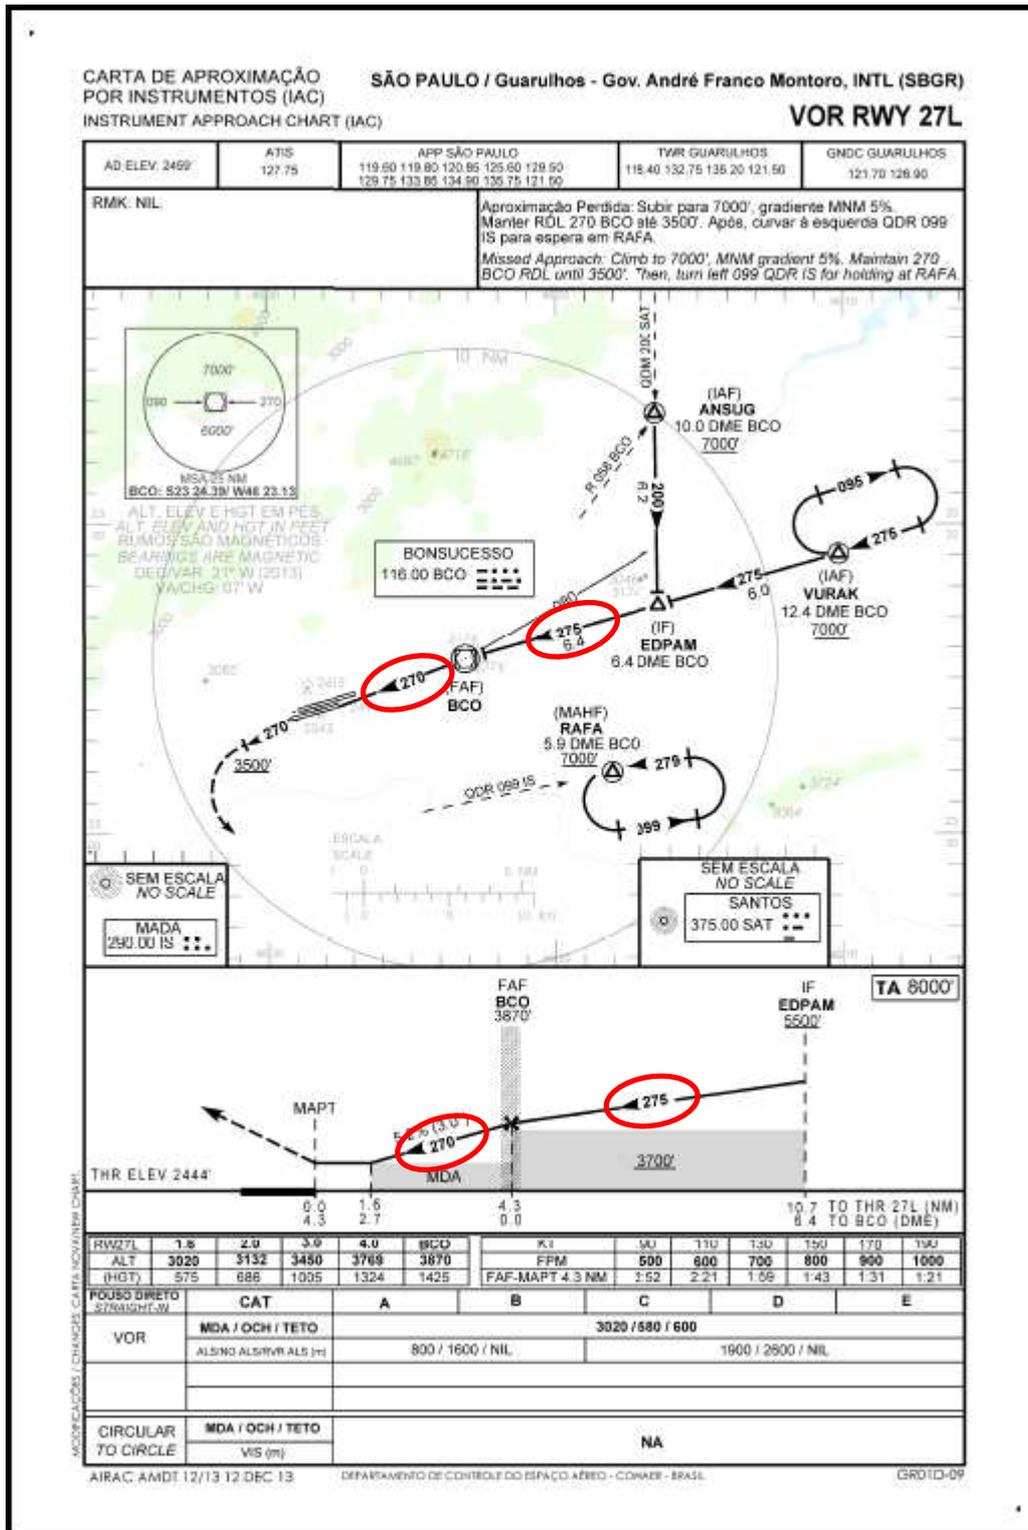
Uma peculiaridade deste procedimento de aproximação VOR é que existe uma mudança de direção de 5º à esquerda após o bloqueio do Fixo de Aproximação Final (FAF).

Dessa forma, o piloto deve seguir na aproximação inicial pelo curso 275 do VOR BCO (Bonsucesso) e, após o bloqueio deste auxílio, deve continuar a aproximação final, afastando-se pela radial 270 do mesmo VOR.

Essa mudança de direção à esquerda após o FAF tem por objetivo direcionar as aeronaves para a cabeceira da pista da esquerda, pois, caso o piloto mantivesse a radial 275 após o Fixo de Aproximação Final, ele teria tendência de se aproximar para a cabeceira da pista da direita.

Entretanto, não existe qualquer nota na carta reforçando essa singularidade.

Figura 7 - Mudança de direção durante a aproximação do Procedimento VOR RWY 27L.
