CENTRO DE INVESTIGAÇÃO E PREVENÇÃO DE ACIDENTES AERONÁUTICOS

RELATÓRIO FINAL SIMPLIFICADO (SUMA)

DADOS DA OCORRÊNCIA			
Nº DA OCORRÊNCIA	DATA - HORA	INVESTIGAÇÃO	SUMA Nº
083/A/2014	24/ABR/2014 - 18:55 (UTC)	SERIPA IV	A-083/CENIPA/2014
CLASSIFICAÇÃO DA OCORRÊNCIA	TIPO DA OCORRÊNCIA	COORDENADAS	
ACIDENTE	POUSO SEM TREM	23°28'59"S	047°29'11"W
LOCALIDADE	MUNICÍPIO	UF	
AERÓDROMO SOROCABA - SDCO	SOROCABA	SP

DADOS DA AERONAVE		
MATRÍCULA	FABRICANTE	MODELO
PR-OPJ	PIPER AIRCRAFT	PA-46-350P
OPERADOR	REGISTRO	OPERAÇÃO
PARTICULAR	TPP	PRIVADA

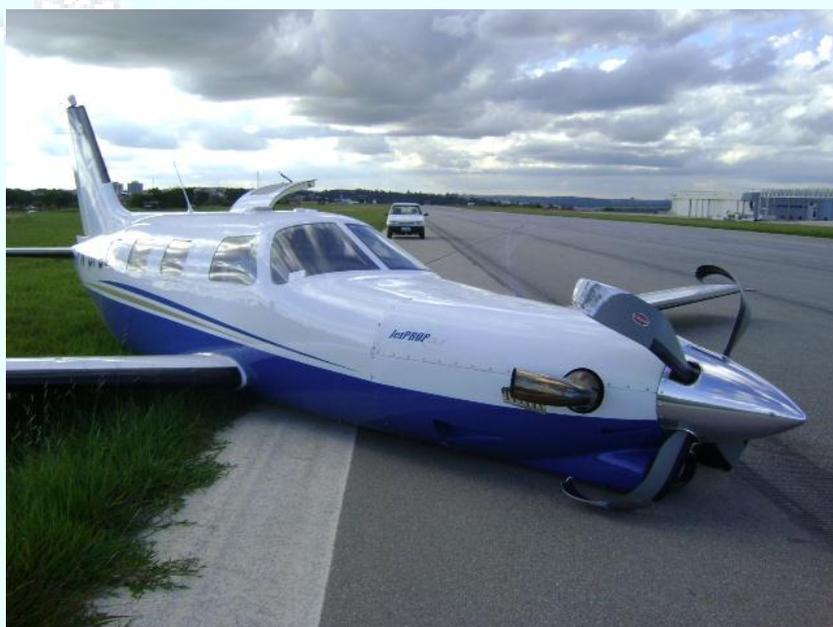
A aeronave teve danos substanciais.

Figura 1 - Situação da aeronave após a ocorrência.

- g) as condições meteorológicas eram favoráveis ao voo;
- h) durante o voo, o piloto percebeu o *Header Tank* estava esvaziando;
- i) o piloto optou por regressar para o Aeródromo de Sorocaba;
- j) não houve abaixamento do trem de pouso da aeronave;
- k) o toque da aeronave se deu com trem de pouso travado em cima;
- l) a aeronave teve danos substanciais na fuselagem, nos flapes, na hélice e no motor; e
- m) o piloto saiu ileso.

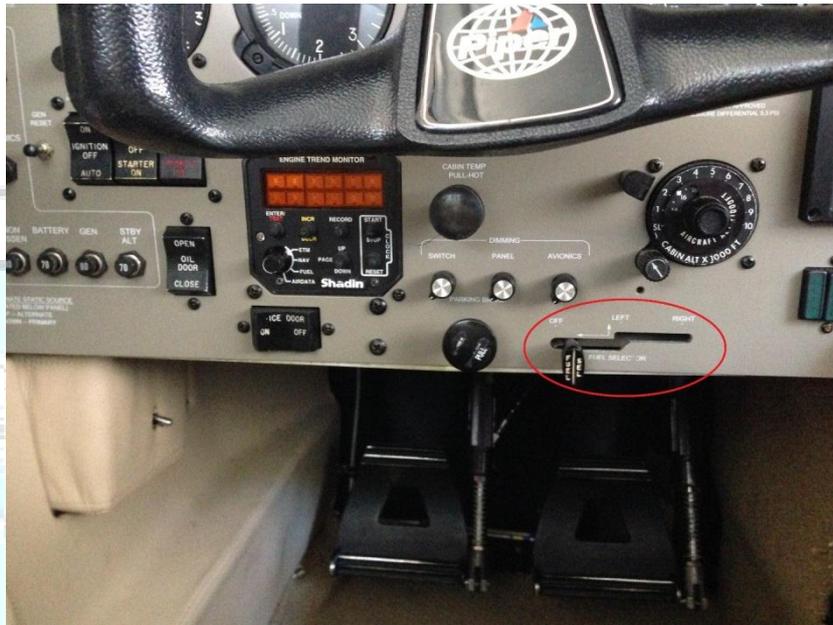
Durante o processo de investigação, verificou-se que ao ligar a seletora de combustível, o sistema funcionou normalmente, repletando o *Header Tank* da aeronave.

Dessa forma, concluiu-se que o piloto acionou os motores e realizou as verificações antes da decolagem em SDCO, porém a válvula seletora de combustível permaneceu desligada.

Figura 3 - Alavanca seletora de combustível da aeronave.
