COMANDO DA AERONÁUTICA
CENTRO DE INVESTIGAÇÃO E PREVENÇÃO DE
ACIDENTES AERONÁUTICOS

RELATÓRIO FINAL
IG - Nº 018/CENIPA/2013

<u>OCORRÊNCIA:</u>	INCIDENTE GRAVE
<u>AERONAVE:</u>	PR-PSK
<u>MODELO:</u>	EMB-145
<u>DATA:</u>	15NOV2011

O presente Relatório Final refere-se ao incidente grave com a aeronave PR-PSK, modelo EMB-145, ocorrido em 15NOV2011, classificado como pouso longo.

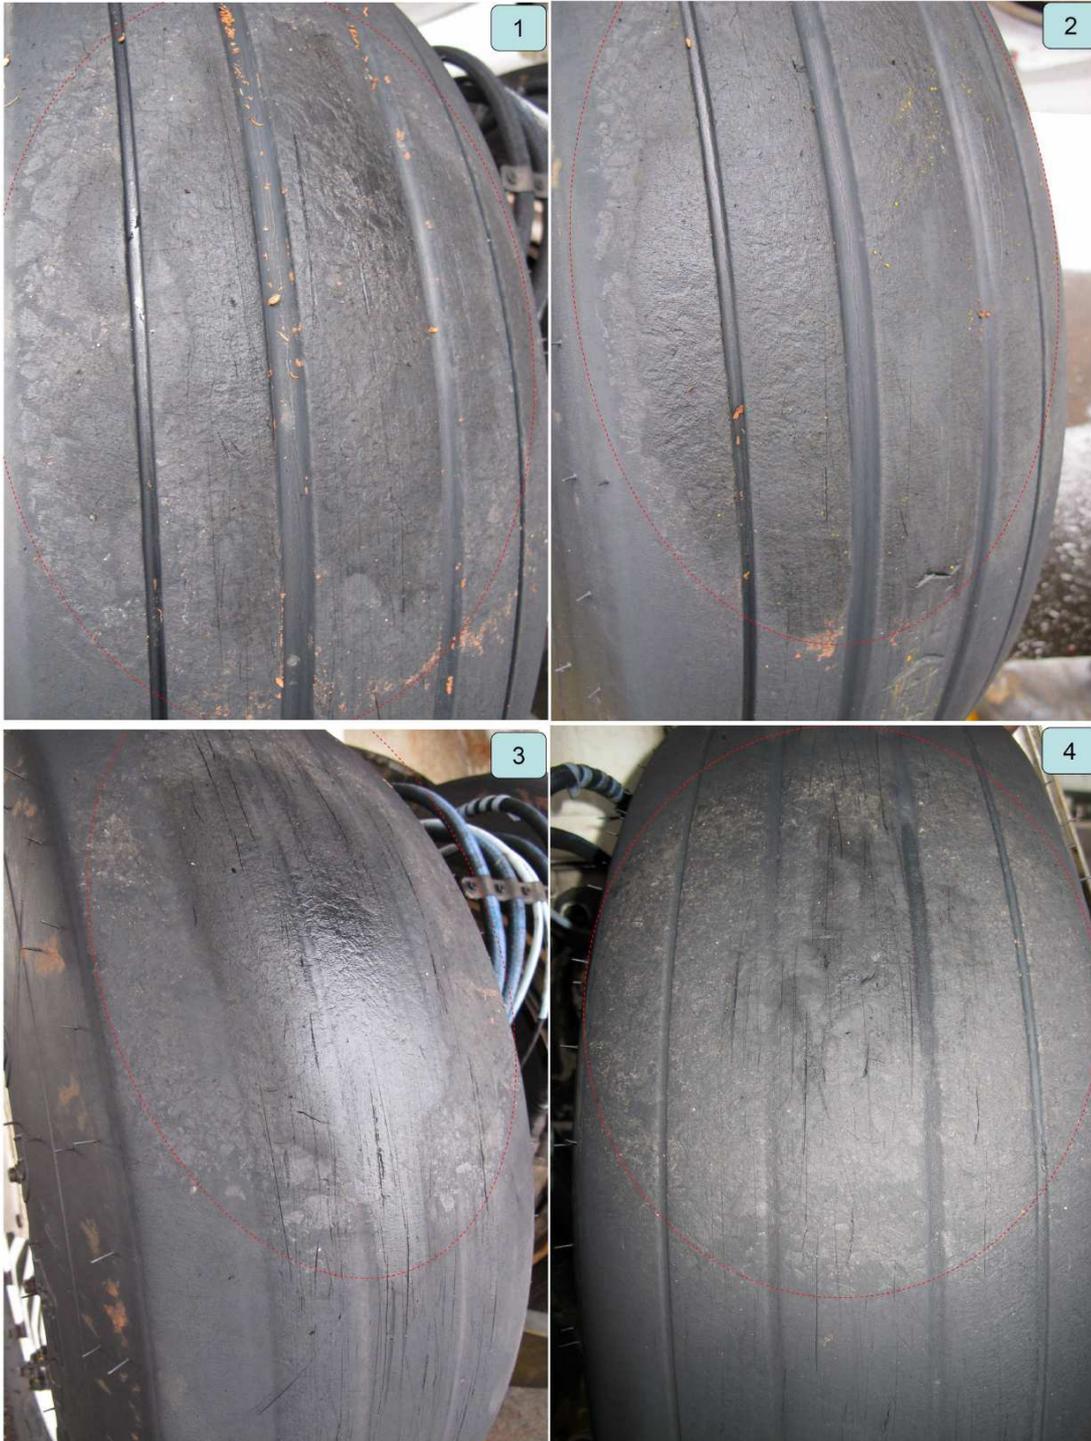
Foi constatado que o conjunto dos pneus do trem de pouso principal esquerdo e direito foram desgastados em somente uma área da banda de rodagem, conforme as figuras a seguir.

Figura 2: Bandas de rodagem exibindo danos localizados. Os pneus são enumerados de 1 a 4, começando do pneu esquerdo externo (*left outboard*) para o direito externo (*right outboard*).

Esses danos, típicos de hidroplanagem a vapor, indicam que havia uma película de água sobre a superfície da pista, a qual, devido à ação do atrito proveniente do “escorregamento” entre a superfície do pneu e a pista, transformou-se em vapor e marcou a banda de rodagem (conhecido como “reversão da borracha”).

A ocorrência da hidroplanagem é reforçada pelas fotos dos danos localizados nos pneus, característicos de uma hidroplanagem a vapor.

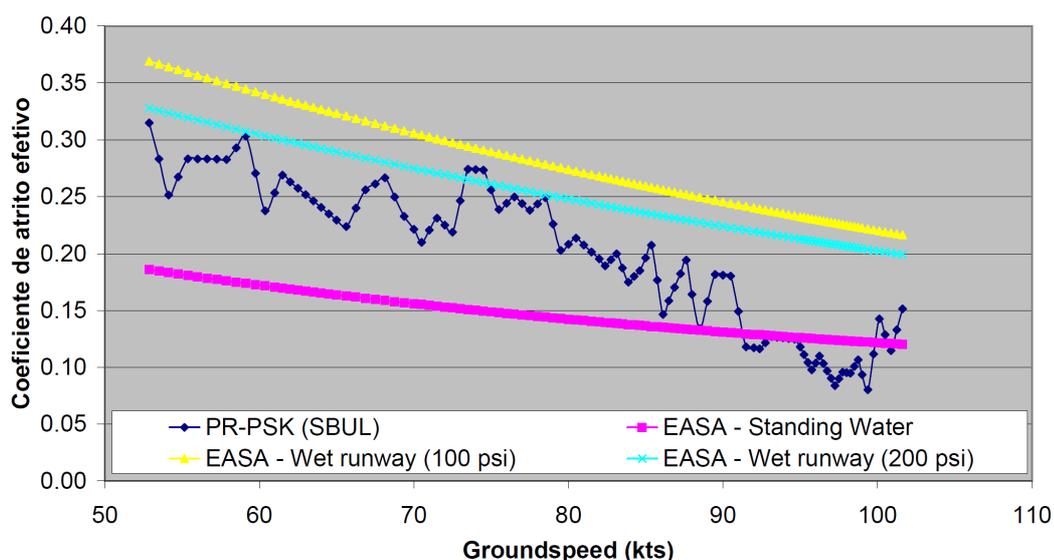
Coeficiente de atrito efeito vs groundspeed

Figura 3: Coeficiente de atrito efetivo em função da *ground speed* (Fonte: dados gravados e modelos aerodinâmicos e de tração).

A curva rosa exibida no gráfico (*EASA – Standing Water*) é baseada em documentos de certificação da *EASA* (*AMC 25.1591*) e exibe o perfil típico do coeficiente de atrito efetivo de uma aeronave frenando sobre uma pista contaminada por água abaixo da velocidade crítica de hidroplanagem, que será descrita mais adiante.

Abaixo de aproximadamente 90kt, nota-se um aumento gradativo do coeficiente de atrito, indicando que os pneus romperam a lâmina d'água e passaram a contatar efetivamente o solo.

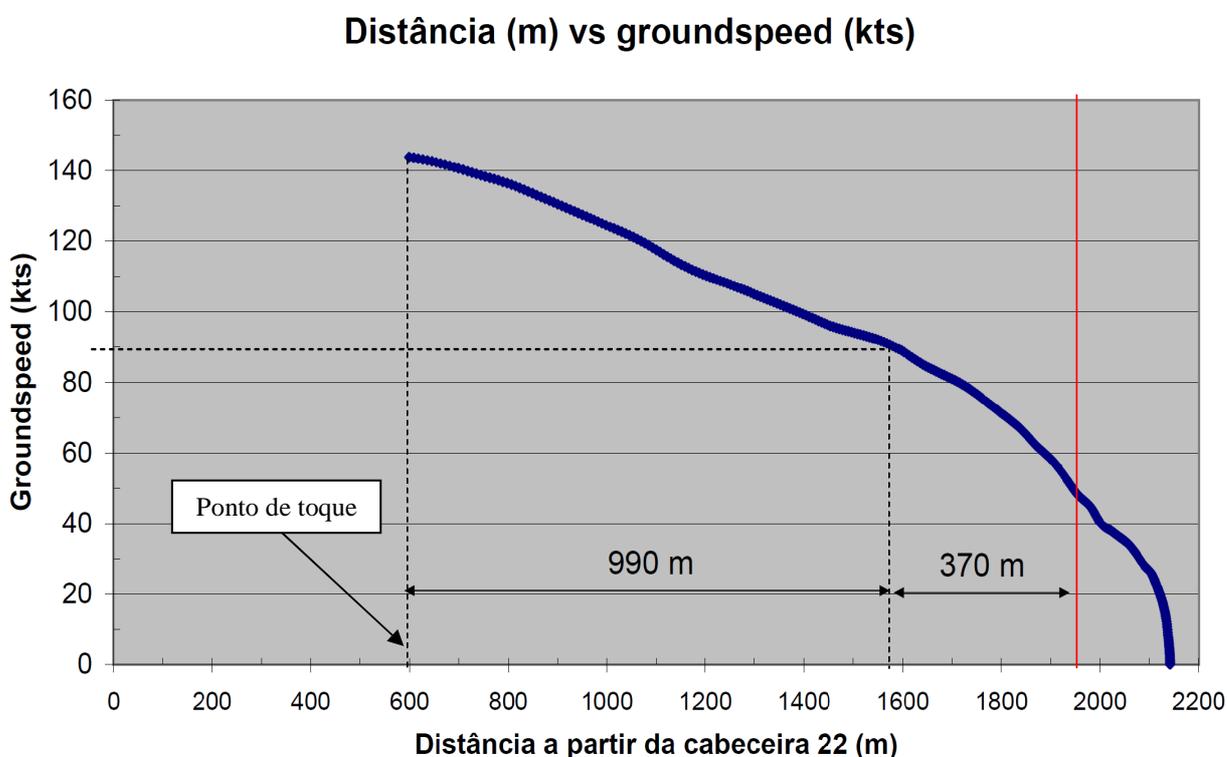
Figura 4: Distância percorrida a partir da cabeceira da pista 22 em função da *ground speed*. O final da pista é simbolizado pela linha vermelha (Fonte: dados gravados).

O gráfico mostra que foram consumidos 990 metros a partir do ponto de toque para desacelerar a aeronave até 90kt, restando apenas 370 metros para a parada da aeronave até o fim da pista 22, simbolizado pela linha vermelha.
