COMANDO DA AERONÁUTICA CENTRO DE INVESTIGAÇÃO E PREVENÇÃO DE ACIDENTES AERONÁUTICOS

RELATÓRIO FINAL SIMPLIFICADO (SUMA)

DADOS DA OCORRÊNCIA			
Nº DA OCORRÊNCIA	DATA - HORA	INVESTIGAÇÃO	SUMA Nº
140/IG/2014	19/AGO/2014 - 17:00 (UTC)	SERIPA I	IG-140/CENIPA/2014
CLASSIFICAÇÃO DA OCORRÊNCIA	TIPO DA OCORRÊNCIA	COORDENADAS	
INCIDENTE GRAVE	PERDA DE CONTROLE NO SOLO	08°01'50"S	049°58'50"W
LOCALIDADE	MUNICÍPIO	UF	
AERÓDROMO DE REDENÇÃO - SNDC	REDENÇÃO	PA

DADOS DA AERONAVE		
MATRÍCULA	FABRICANTE	MODELO
PR-TAX	PIPER AIRCRAFT	PA 34-200
OPERADOR	REGISTRO	OPERAÇÃO
PARTICULAR	TPP	PRIVADA

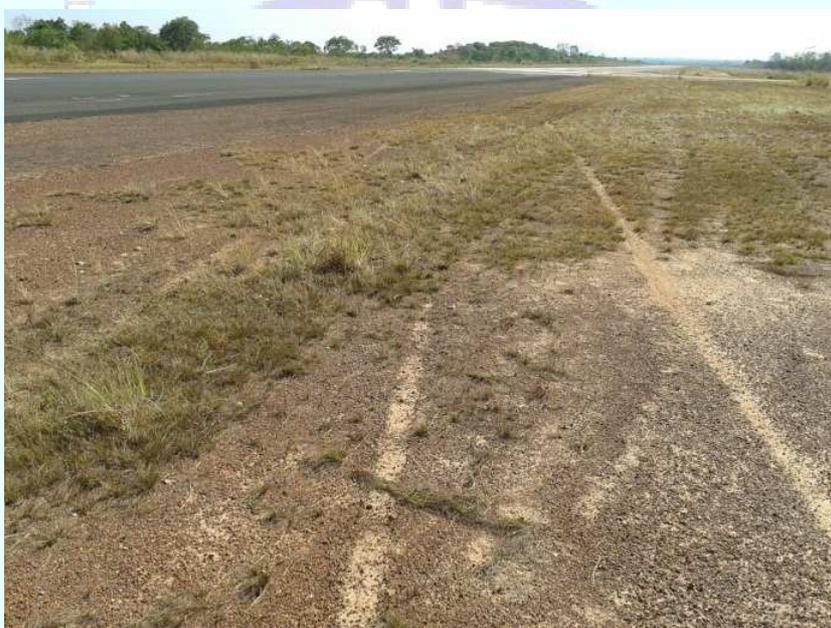
Durante o pouso, ao aplicar os freios, o freio da roda direita não foi efetivo, ocasionando a saída da aeronave da pista pela lateral esquerda.

A aeronave colidiu com a valeta de drenagem do aeródromo, causando a quebra do trem de pouso.

Figura 1 - Rastro do deslocamento da aeronave após a saída da pista.

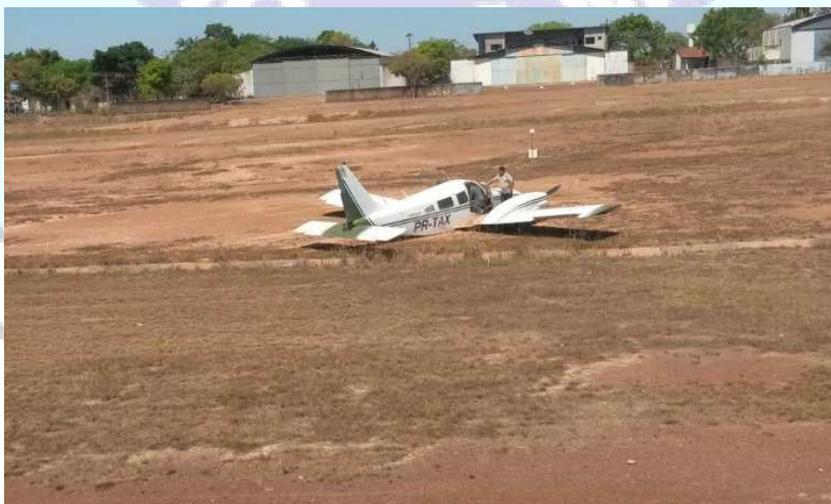
Figura 2 - Situação da aeronave após a ocorrência.

Ao adentrar na lateral da pista, o piloto cortou o motor, mas a aeronave não parou e os trens de pouso foram arrancados devido ao impacto com a valeta de drenagem.

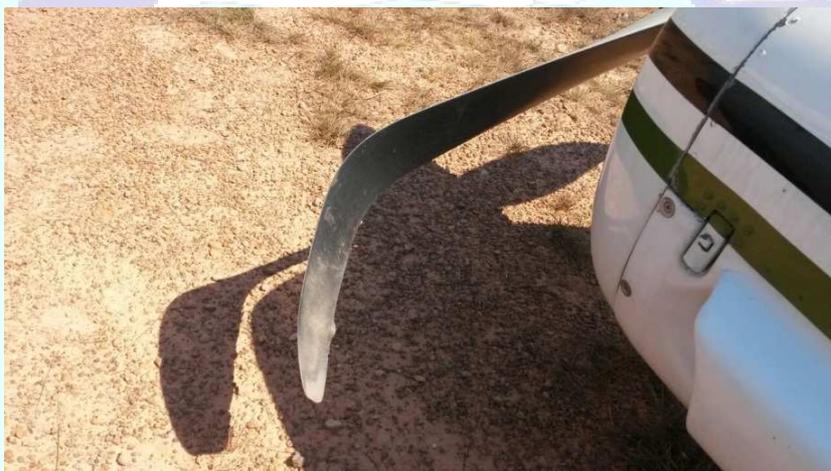
A aeronave teve danos nas hélices e no trem de pouso.

Figura 3 - Danos causados nas hélices da aeronave.
