**COMANDO DA AERONÁUTICA**  
**CENTRO DE INVESTIGAÇÃO E PREVENÇÃO DE**  
**ACIDENTES AERONÁUTICOS**

**RELATÓRIO FINAL**  
**A - 042/CENIPA/2013**

| <b><u>AERONAVE:</u></b> | <b>PR-TPL</b> |
| <b><u>MODELO:</u></b> | <b>AT-502B</b> |

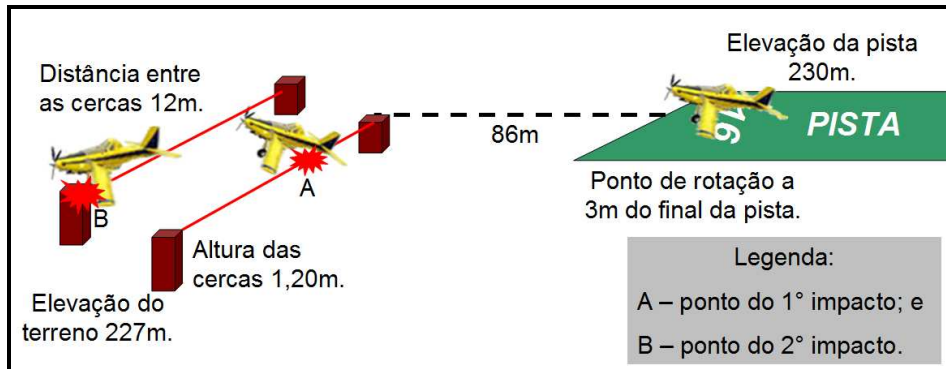
O primeiro impacto da aeronave deu-se devido a colisão da bequilha contra uma cerca, localizada na reta de decolagem, a 86m após o término da pista.

A elevação do piso no ponto final da pista era de 230m de altitude. A cerca possuía 1,20m de altura e foi colocada em um local onde o piso situa-se a 227m de altitude.

Figura 1 - Croqui representativo do 1º e 2º pontos de impacto.

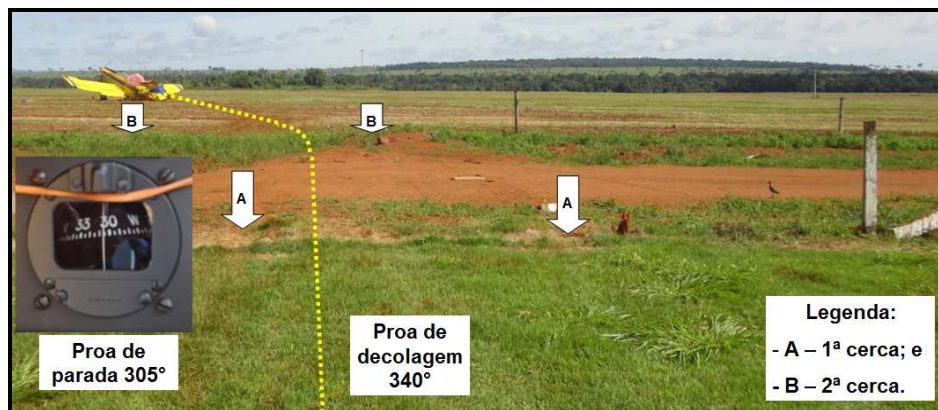
Figura 2 - Vista do local do 1º e 2º impactos. A linha amarela representa a projeção, no solo, da trajetória da aeronave, que passou pelas cercas, ainda, em voo.

O segundo impacto deu-se devido a colisão do bordo de ataque da asa esquerda contra o mourão de sustentação da segunda cerca, distante 12m da primeira, indicada na figura 2 pela letra B.

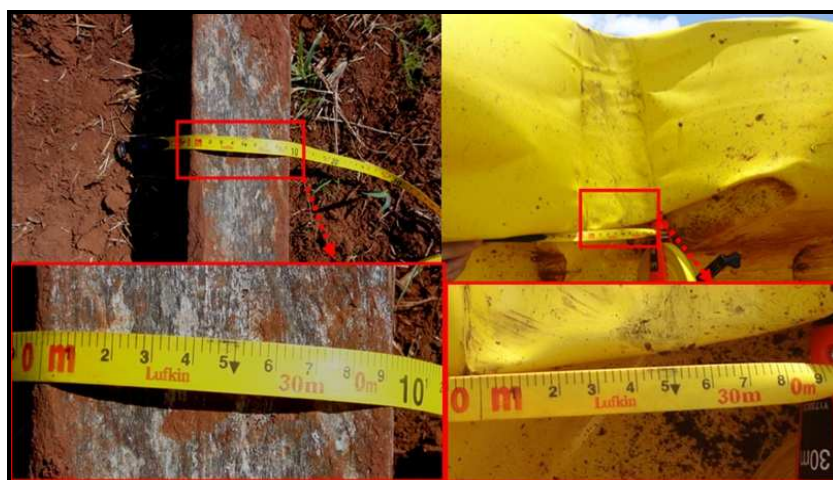
Figura 3 - À esquerda, o mourão da cerca com largura de 9 cm. À direita, a marca deixada pelo mesmo no bordo de ataque da asa esquerda (2º impacto).

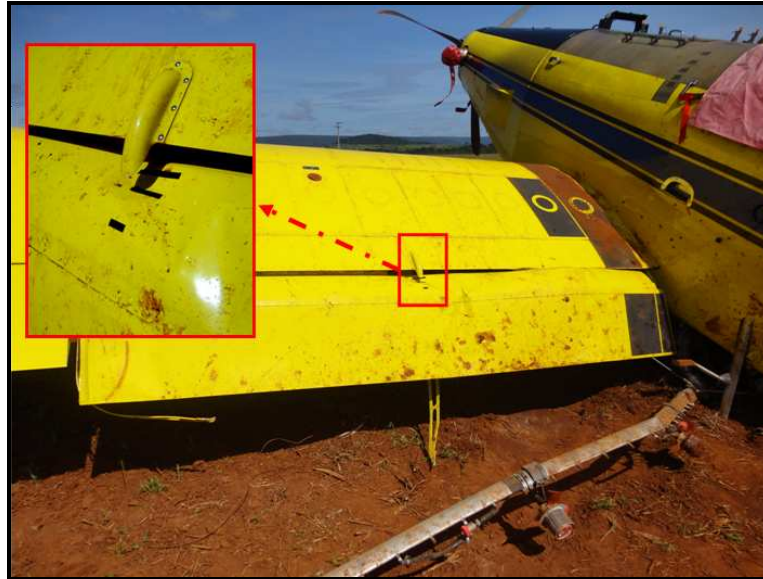
Nos destroços, verificou-se que os flapes estavam totalmente baixados (26°).

Não existe instrumento indicador no painel. A informação é obtida por meio da observação visual da asa. Na figura 4, a imagem menor, em destaque, foi feita do ponto de visada do piloto, indicando flapes *full* (totalmente baixados).

Figura 4 - Indicador de posição do flape esquerdo.

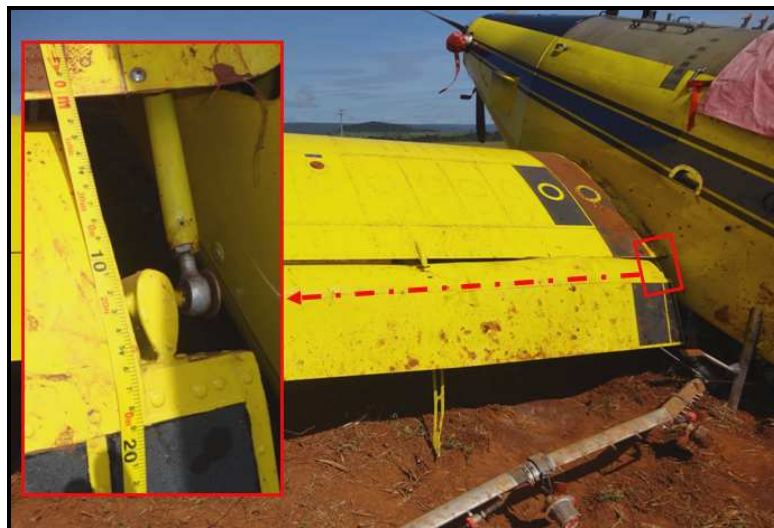
O painel do flape esquerdo sofreu impactos no sentido de baixamento e o direito no sentido de recolhimento.

Como a superfície dos flapes poderia ter sido impactada e poderia ter afetado a sua indicação, foram feitas medições próximas à raiz da asa, onde a superfície estava íntegra e com a fixação sem apresentar folgas.

Figura 5 - Medição feita no painel de flape esquerdo, indicando 17,7cm até os rebites da parte inferior.

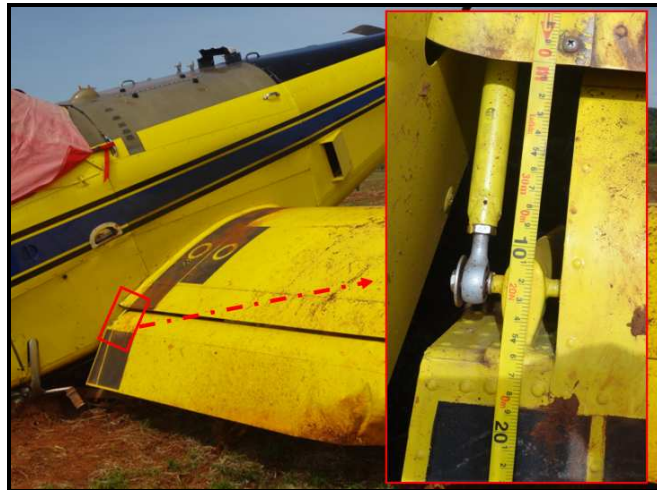
Figura 6 - Medição feita no painel de flape direito, indicando 17,7cm até os rebites da parte inferior.

Verificou-se em outra aeronave AT-502B, não avariada, as medições do flapes *full*, de forma semelhante ao que fora feito na aeronave avariada, indicando 18cm até os rebites da parte inferior.

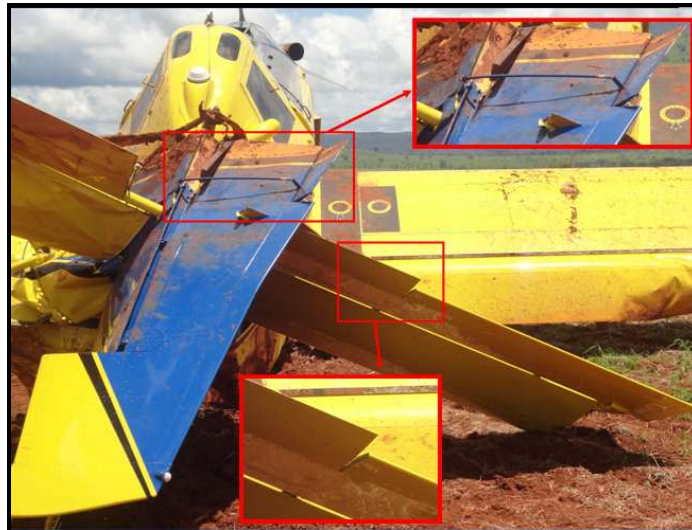
Os compensadores de profundor e de leme estavam fora da posição neutra, porém suas indicações mostraram-se inconfiáveis em razão dos impactos sofridos.

Figura 7 - Posição dos compensadores do leme e do profundor.

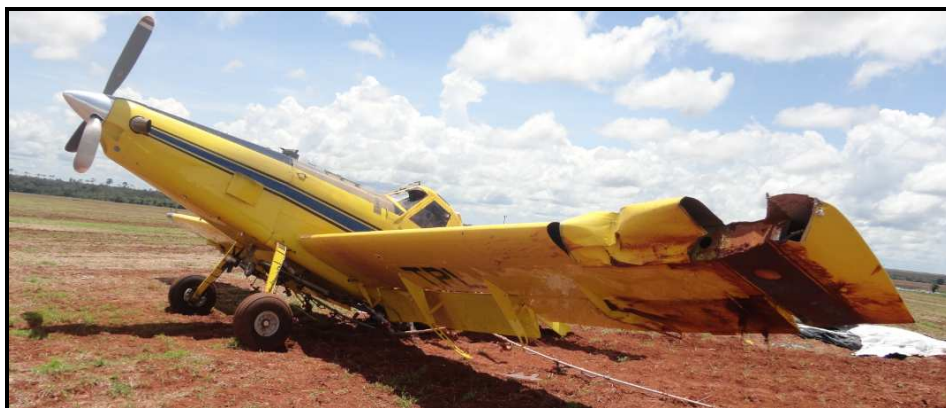
Danos substanciais no bordo de ataque da asa esquerda e no cone de cauda, além de danos generalizados no restante da estrutura.

Figura 8 - Danos ao bordo de ataque da asa esquerda.

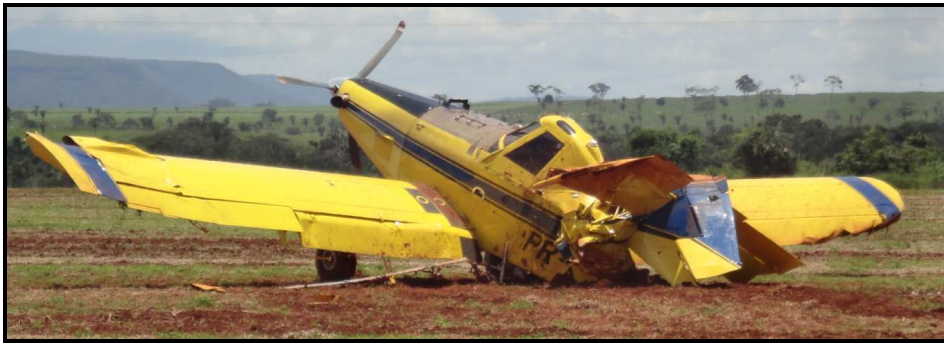
Figura 9 - Danos à seção traseira da aeronave.

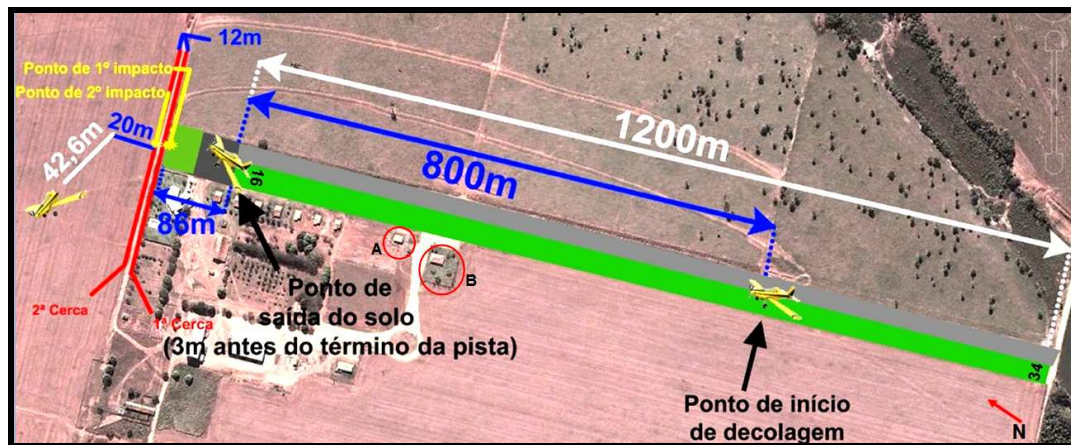
A figura 10 mostra o local de reabastecimento e estacionamento da aeronave, indicado pelo círculo vermelho ao lado da letra "A".

Figura 10 - A pista de grama foi representada em verde. As linhas vermelhas representam as cercas (pontos do primeiro e segundo impacto).

O piloto realizou o táxi da posição "A" até uma posição intermediária na pista, demarcada por um grupo de árvores de maior porte no través direito.

Durante a investigação, verificou-se que, a partir do ponto de início de decolagem, havia 825m (+/- 25m) de pista disponíveis.

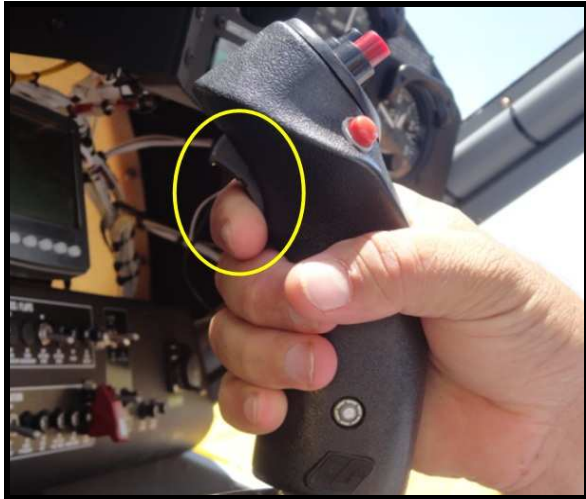
Identificou-se a possibilidade de movimentação inadvertida dos flapes em função de o *switch* não estar aprovado no projeto da aeronave, apresentado nas figuras 12 e 13.

Durante a Ação Inicial, verificou-se que a aeronave possuía um *switch* instalado no manche para baixar e recolher os flapes.

Figura 12 - Comando para baixar os flapes.

Conforme resposta do fabricante da aeronave, o *switch* de comando dos flapes, instalado no manche, não é aprovado no projeto AT-502B.

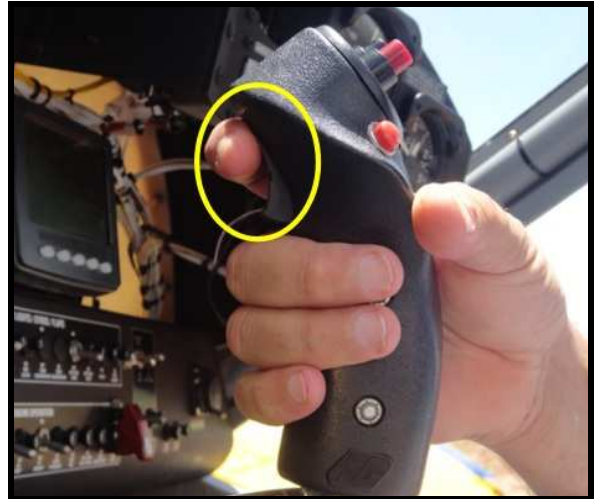
Figura 13 - Comando para recolher os flapes.

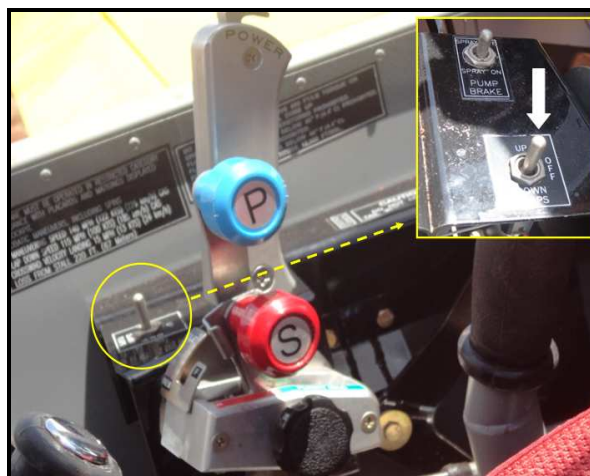
O *switch* que faz parte do projeto está instalado ao lado do pedestal de manetes (figura 14).

Figura 14 - *Switch* de comando dos flapes aprovado pelo fabricante, ao lado do pedestal de manetes.

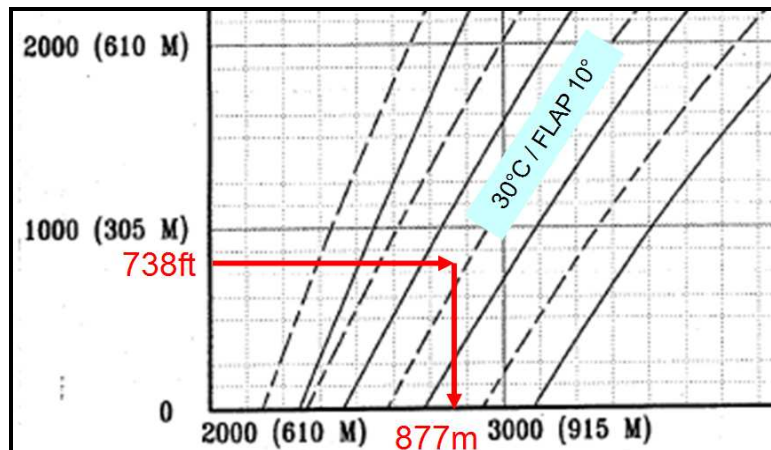
Para análise da performance de decolagem deve-se utilizar os dados apresentados anteriormente. A temperatura era de 29°C, a altitude do aeródromo de 738ft, o peso de decolagem de 3.061kg.

Figura 15 - Cálculo da distância de corrida de decolagem para livrar um obstáculo de 50ft, com base no gráfico apresentado na Figura 17.

O gráfico disponível no manual de voo da aeronave apresenta o desempenho de decolagem, apenas, para pista pavimentada e seca. Não há gráfico específico para pista não pavimentada, ou com superfície molhada.
