COMANDO DA AERONÁUTICA
CENTRO DE INVESTIGAÇÃO E PREVENÇÃO DE
ACIDENTES AERONÁUTICOS

RELATÓRIO FINAL
A - 012/CENIPA/2013

<u>OCORRÊNCIA:</u>	ACIDENTE
<u>AERONAVE:</u>	PR-TTI
<u>MODELO:</u>	ATR-72-212
<u>DATA:</u>	21FEV2011

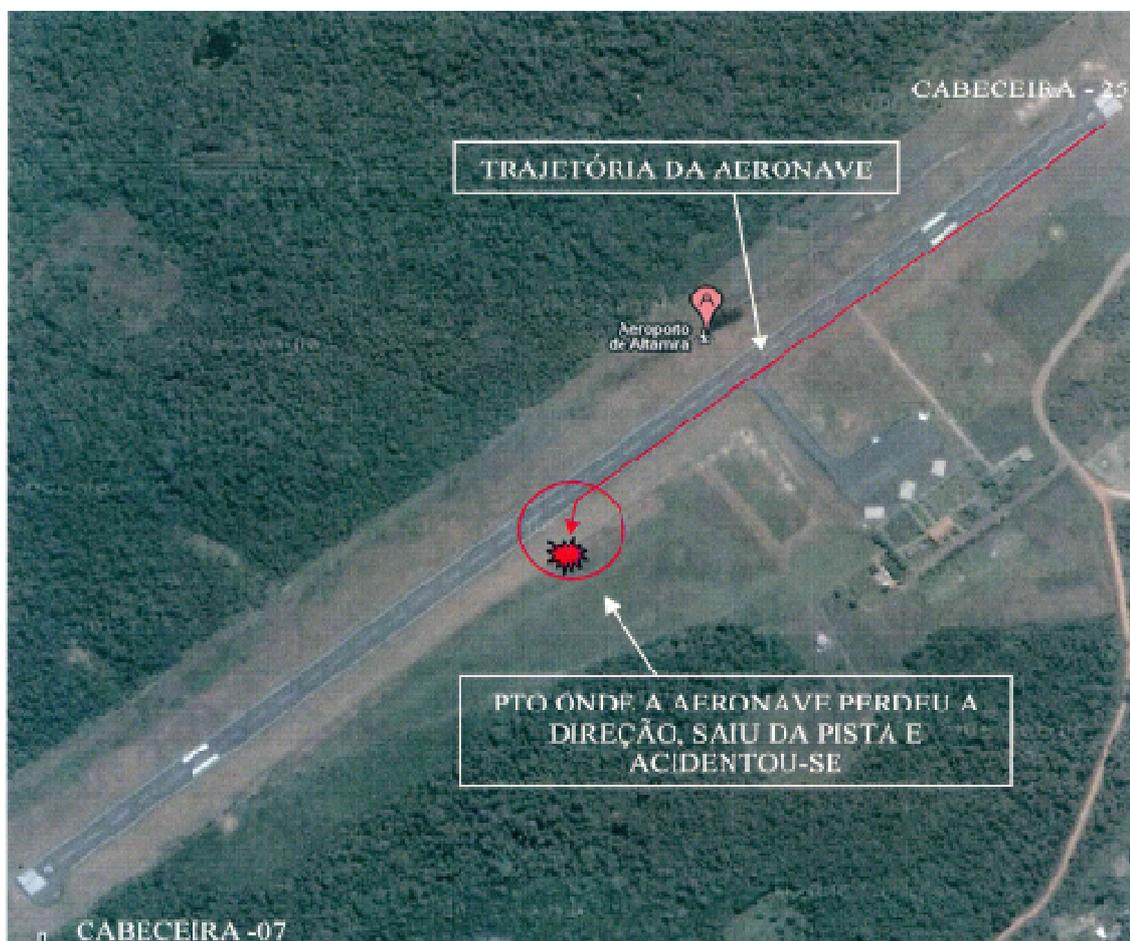
O acidente ocorreu durante a corrida após o pouso, com saída pela lateral esquerda da pista. A aeronave teve danos no trem de pouso principal esquerdo, hélice esquerda e motor esquerdo, permanecendo com sua estrutura principal preservada, conforme Figuras 1 e 2.

Figura 1 – Trajetória da aeronave após o pouso.

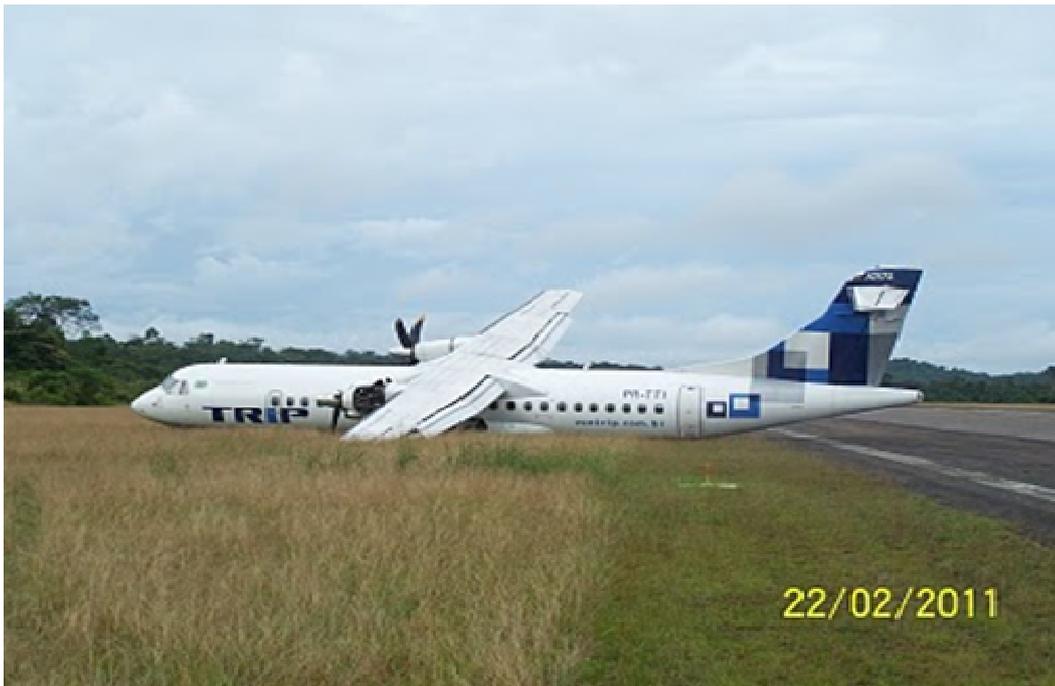
Figura 2 - Situação da aeronave após a saída pela lateral da pista.

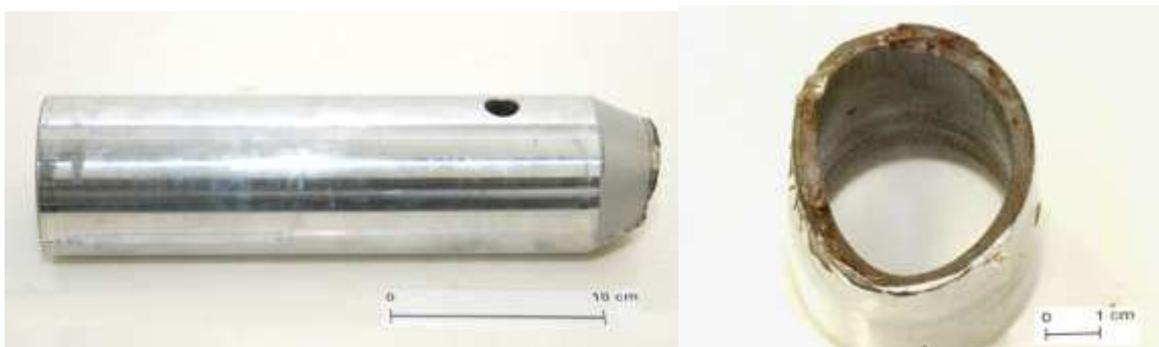
Nos exames visuais e por estereoscopia realizados no pino (D 61999 MN 319) (Figura 3), observou-se que o mesmo rompeu apresentando sinais de amassamentos e fratura com inclinação de $\pm 45^\circ$, indicativos de sobrecarga.

Figura 3 – Vista geral do pino identificado como D 61999 MN 319.

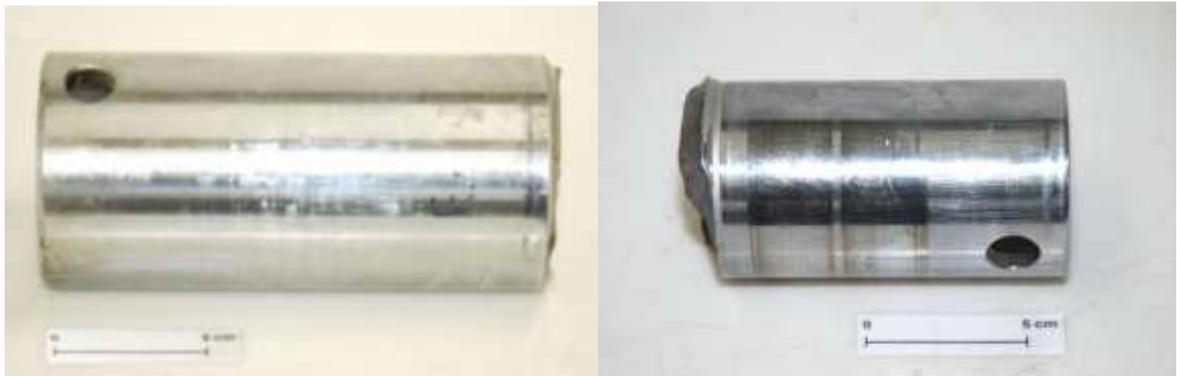
Nos exames visuais e por estereoscopia, realizados no pino - *AFT PIVOT PIN* (D 61000 E1 e S/N 25) (Figura 4), observou-se que o pino apresentava superfície de fratura com inclinação de $\pm 45^\circ$ e uma região plana com múltiplos inícios, indicativos de um mecanismo de fratura por fadiga (Figura 5).

Figura 4 – Vista geral do pino identificado como: D 61999 MN 319.

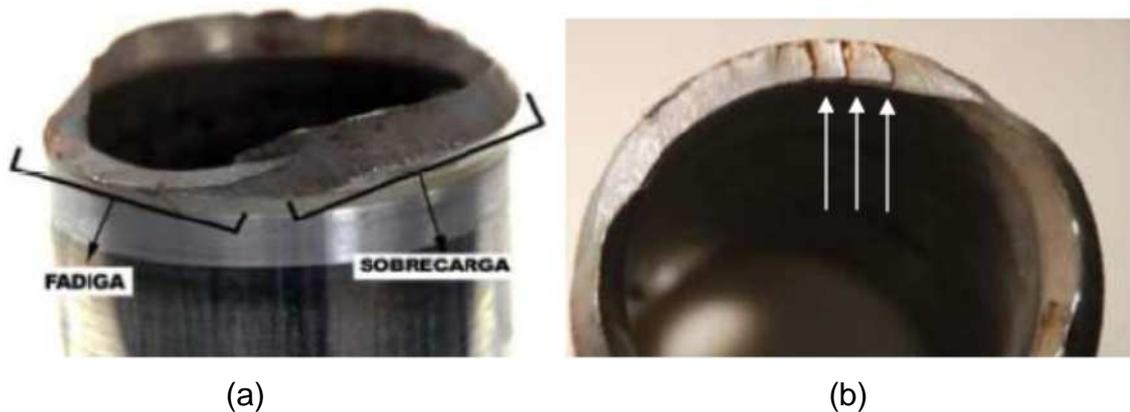
Figura 5 – Aspectos do pino (D 61000 E1 S/N 25). Observa-se uma superfície de fratura plana e outra a $\pm 45^\circ$ (a). Observam-se múltiplos planos de fratura, indicativo de fadiga com vários inícios indicados por setas (b).

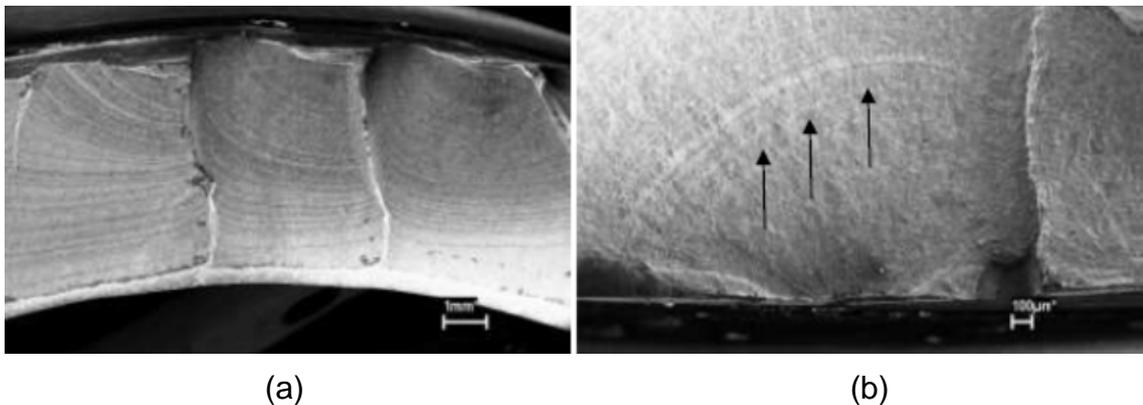
Nos exames por MEV, realizados na superfície de fratura do pino, observaram-se múltiplos planos de fratura e marcas de praia, indicativos de fadiga (Figura 6).

Figura 6 – Eletrofotografias. (a) Observam-se múltiplos planos de fratura. (b) Marcas de praia (*beach marks*) indicadas por setas, caracterizando fadiga.

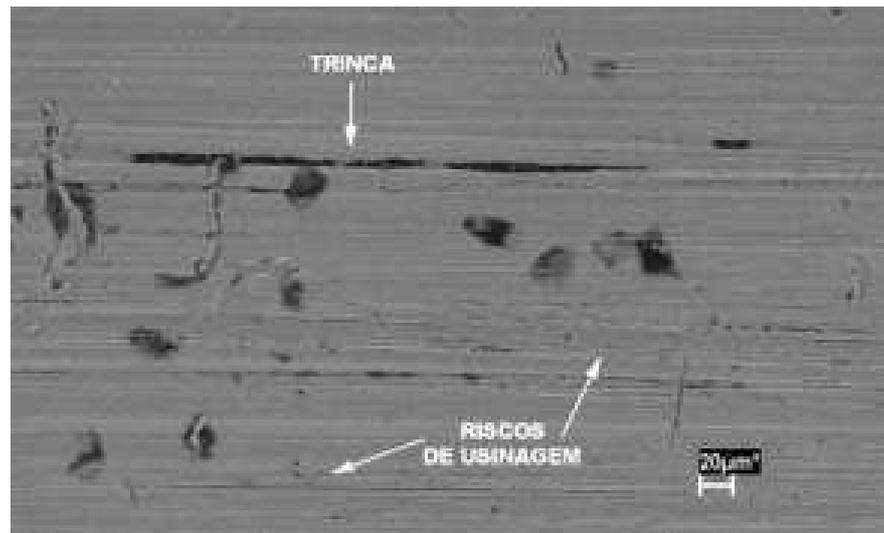
Nos exames realizados por estereoscopia na superfície externa do pino, em região próxima à fratura por fadiga, foram observadas trincas iniciadas em riscos oriundos do processo de usinagem (Figura 7).

Figura 7 – Eletrofotografias. Observam-se trincas associadas aos riscos de usinagem indicadas por setas.

Em exames realizados na superfície externa do pino, em região próxima à fratura por fadiga foram observadas trincas iniciadas em riscos oriundos do processo de usinagem inadequada durante a manutenção.

Determinar, às empresas brasileiras operadoras de aeronaves ATR-72 e ATR-42, a inspeção de todos os *AFT PIVOT PIN* de suas aeronaves ATR-72 e ATR-42 que tenham sofrido *overhaul* na empresa AV Indústria Aeronáutica Ltda. (CHE 9507-02/ANAC), a fim de verificar a possibilidade de existência de trincas e imperfeições que possam levar à ocorrência de fadiga.

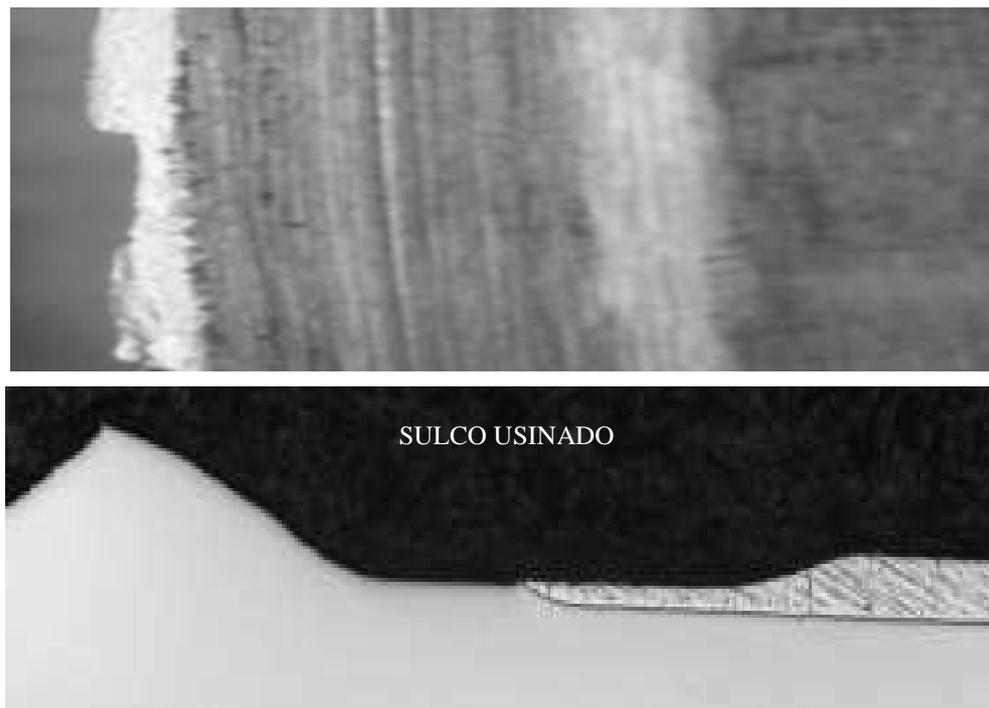
Na região, onde ocorreu fratura por sobrecarga, identificou-se que o processo de usinagem gerou uma alteração do perfil da peça na região de mudança de seção, introduzindo um rebaixo, como pode ser visto na Figura 8.

Figura 8 – Fotografias mostrando o sulco usinado e a região do sulco onde o processo de fadiga ocorreu.

Com base nos resultados obtidos pode-se afirmar que o pino (D 61000 E1 S/N 25) do trem de pouso principal esquerdo, pertencente à aeronave PR-TTI, rompeu por fadiga, cuja iniciação foi facilitada por um processo de usinagem realizado na região de mudança de seção do pino.

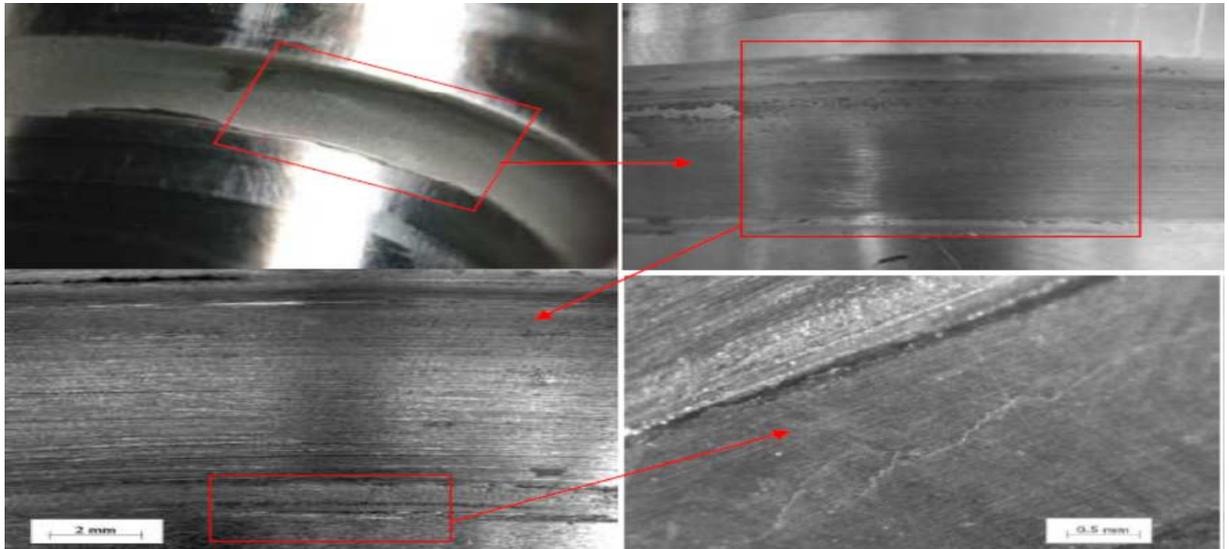
Nos exames visuais e por estereoscopia realizados neste pino, após a remoção da tinta de proteção, foram detectados, na mesma região onde ocorreu a fratura por fadiga do pino (D 61000 E1 S/N 25), riscos de usinagem grosseiros e uma trinca na camada de cromo (Figura 9).

Figura 9 – Fotografias. Superfície do pino (D61000 MN 254) na região de mudança de seção, na mesma posição em que foi verificada a ruptura por fadiga do pino (D 61000 E1 S/N 25). No detalhe da imagem observa-se o aspecto da usinagem grosseira.

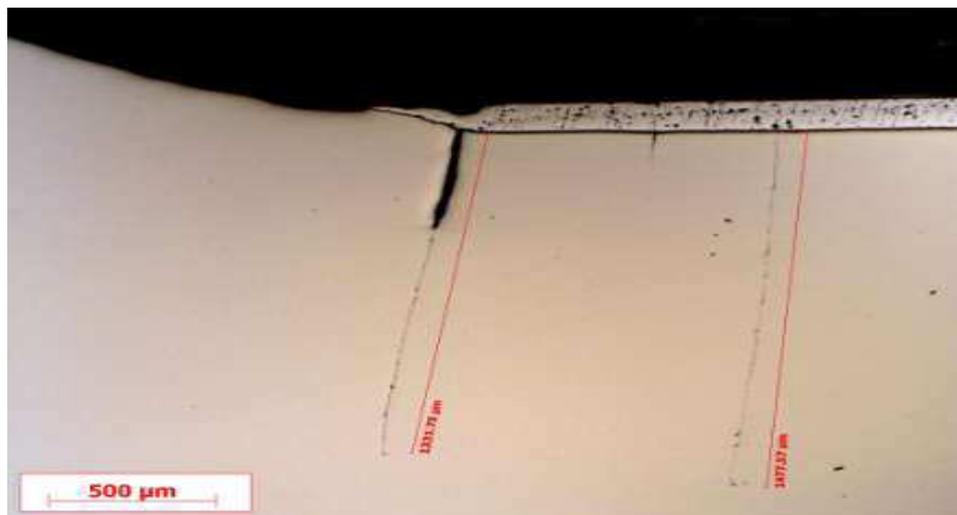
Nos exames metalográficos realizados na seção longitudinal do pino (D61000 MN 254), na mesma região onde ocorreu a fratura do pino D 61000 E1 S/N 25, foram detectadas trincas associadas aos riscos de usinagem e também um superaquecimento superficial da microestrutura devido, provavelmente, ao processo de retificação (Figuras 10 e 11).

Figura 10 – Fotomicrografia. Região do início da mudança de seção do diâmetro menor para o maior. Observa-se duas trincas com cerca de 1,5mm de profundidade e uma outra menor.

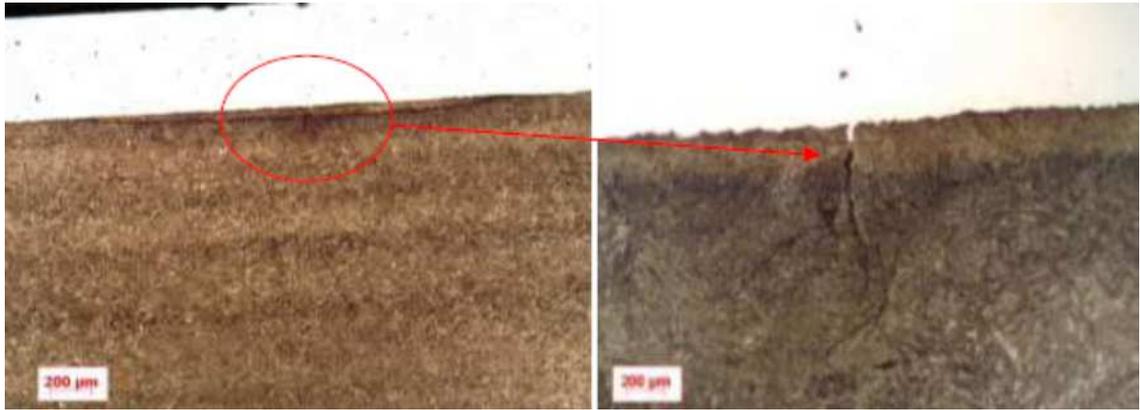
Figura 11 – Fotomicrografia. Seção transversal à trinca na camada de cromo, evidenciando que a trinca foi originada em uma região que sofreu superaquecimento.

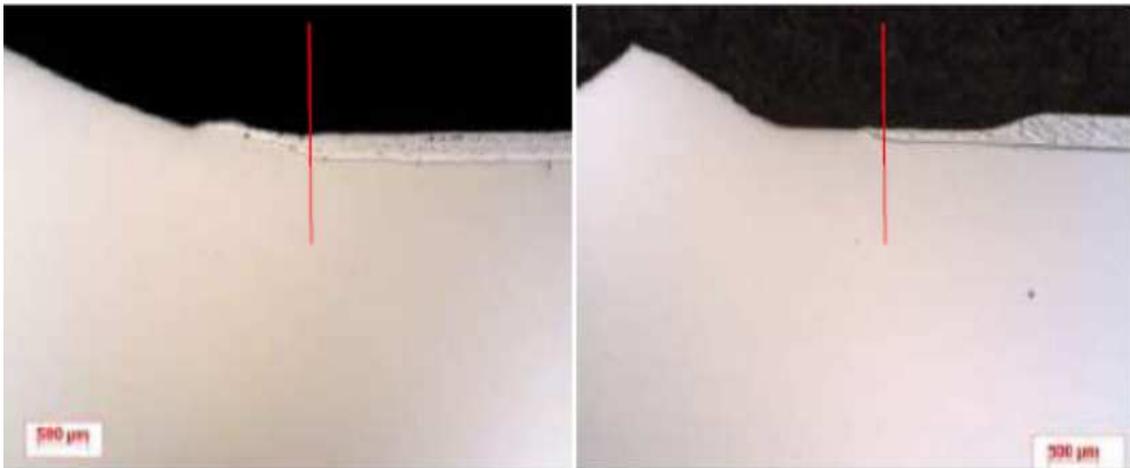
Durante os trabalhos realizados no DCTA, identificou-se que, apesar dos processos de usinagem realizados na região de mudança de seção dos pinos terem sido diferentes, em ambos os casos o acabamento grosseiro serviu como facilitador para a iniciação do processo de fadiga nos pinos. No caso do pino (D 61000 E1 S/N 25), a intervenção da usinagem foi mais crítica, pois alterou significativamente a geometria local da peça (Figura 12).

Figura 12 – Fotomicrografia. Comparação dos perfis metalográficos entre os pinos (D61000 MN 254) e (D 61000 E1 S/N 25), respectivamente, indicando que os mesmos foram usinados de maneiras diferentes.
