COMANDO DA AERONÁUTICA
CENTRO DE INVESTIGAÇÃO E PREVENÇÃO DE
ACIDENTES AERONÁUTICOS

RELATÓRIO FINAL
A - Nº 032/CENIPA/2012

<u>OCORRÊNCIA:</u>	ACIDENTE
<u>AERONAVE:</u>	PR-UUT
<u>MODELO:</u>	EMB-500
<u>DATA:</u>	17FEV2010

O presente Relatório Final refere-se ao acidente com a aeronave PR-UUT, modelo EMB-500, ocorrido em 17FEV2010, classificado como saída de pista.

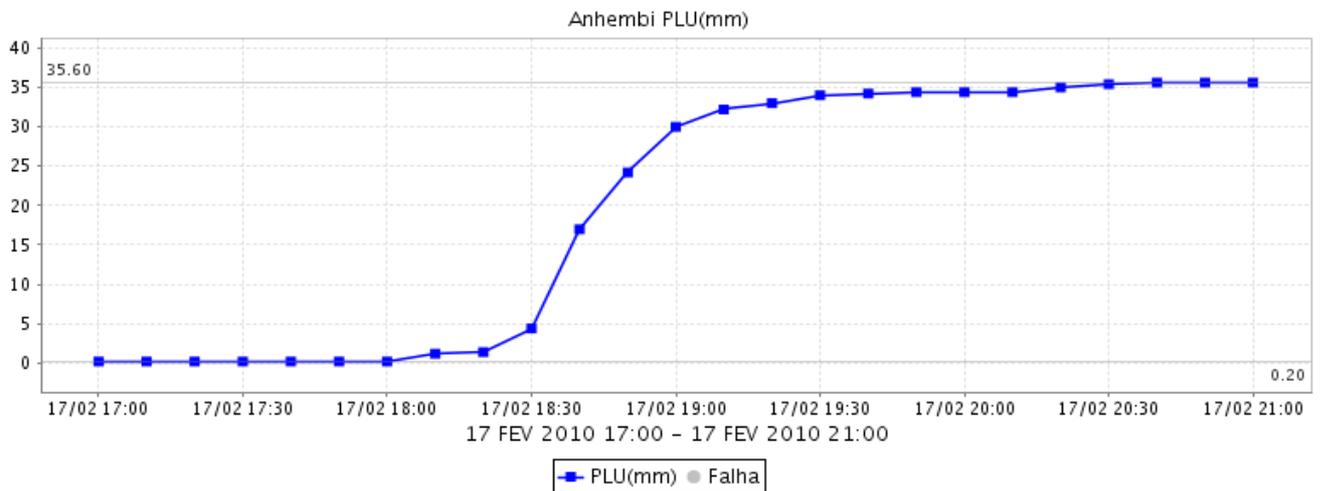
Figura 5: Gráfico com o volume acumulado de água (35,6 mm em uma hora)

O Posto de Monitoramento do Anhembi, distante 1,3 km do centro da pista de SBMT, por meio de coleta em instrumentos daquela estação (pluviômetros), registrou o acúmulo de 35,6 milímetros de água em um período de pouco mais de uma hora, comprovando o grande volume de água no momento da ocorrência.

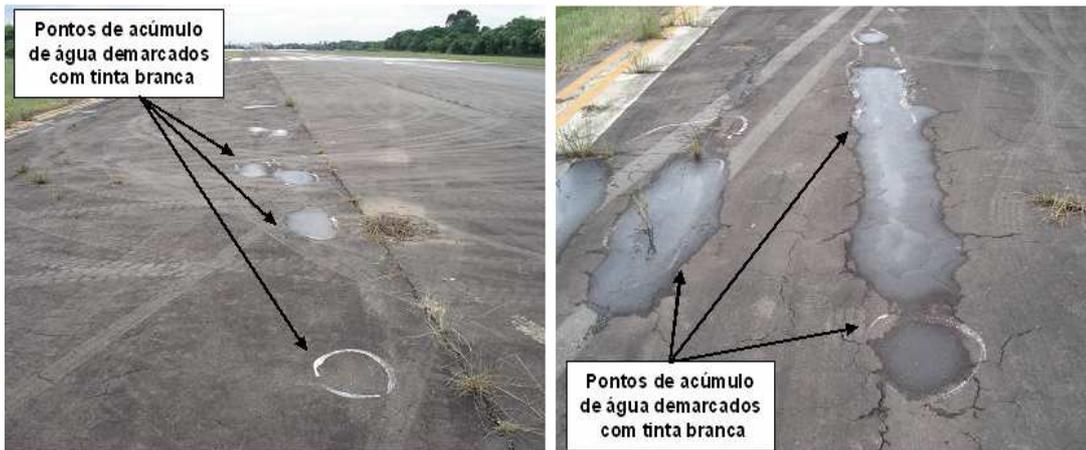
Figuras 7 e 8: Pontos demarcados de acúmulo de água na pista de pouso de SBMT

Durante a Ação Inicial foram verificadas várias rachaduras no asfalto da pista e várias marcas de tinta branca demarcando pontos de acúmulo de água.

Foi observado, também, que muitas poças de água permaneceram por muito tempo após ter cessado a chuva, devido à infiltração da água acumulada na área lateral gramada e pelas rachaduras existentes, fato já identificado pela administração do aeródromo, uma vez que estas áreas de empoçamento já estavam devidamente demarcadas com tinta branca.

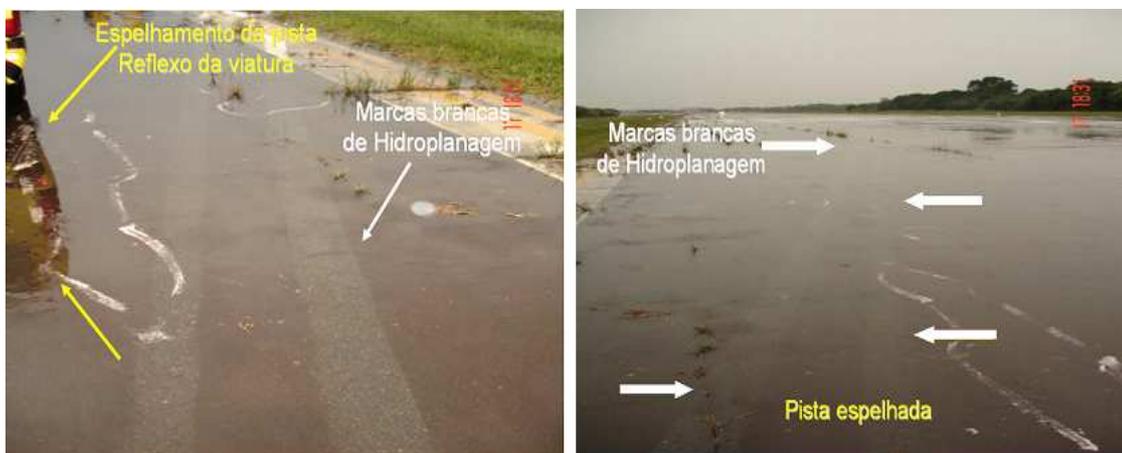
Figuras 9 e 10: A pista com acúmulo de água e com espelhamento

Perto de 26 minutos depois do acidente, após ter passado momentaneamente a chuva, foi observado o espelhamento de toda a extensão da pista decorrente da excessiva quantidade de água, evidenciando, naquele momento, a condição de pista contaminada.

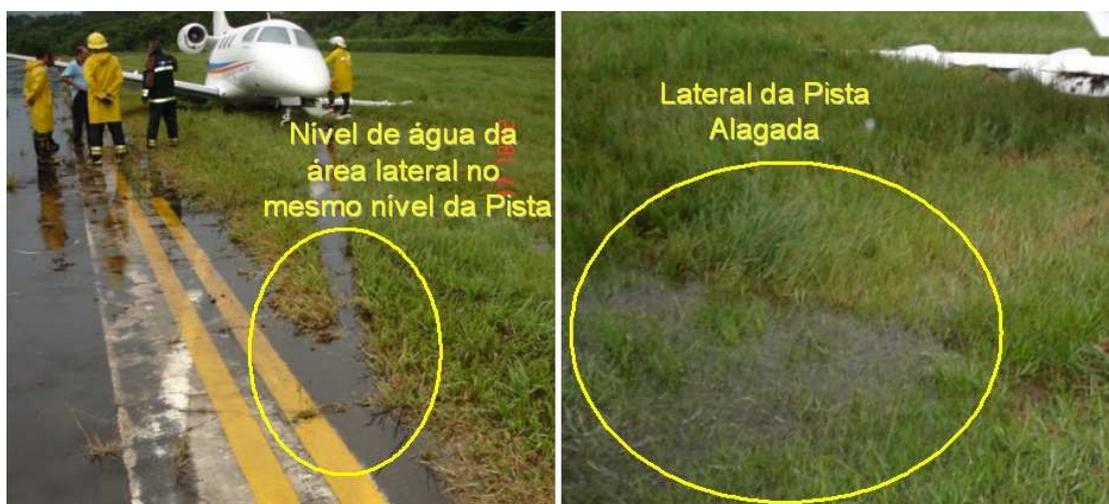
Figuras 11 e 12: Nível de água da lateral no mesmo nível do asfalto

Foi observado que o nível de água na lateral da pista, acumulada em grande quantidade, estava no mesmo nível do asfalto e nenhum sistema de drenagem de água foi identificado nas imediações.

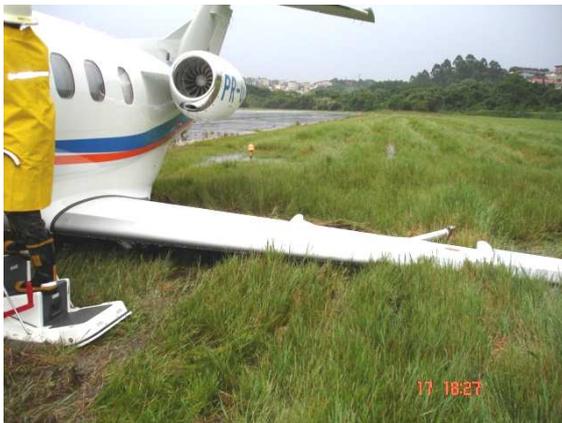
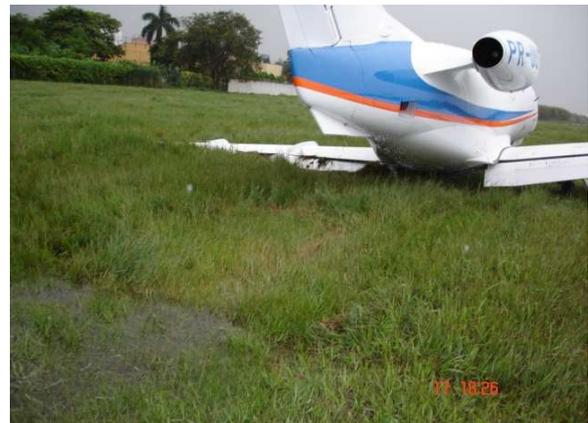
Figuras 13 e 14: Posição da aeronave após a parada total.

Com o recolhimento da perna do trem de pouso principal esquerdo, a aeronave girou 180 graus, causando o impacto do flape esquerdo e do cone de cauda contra o solo, na área gramada da lateral da pista de pouso.

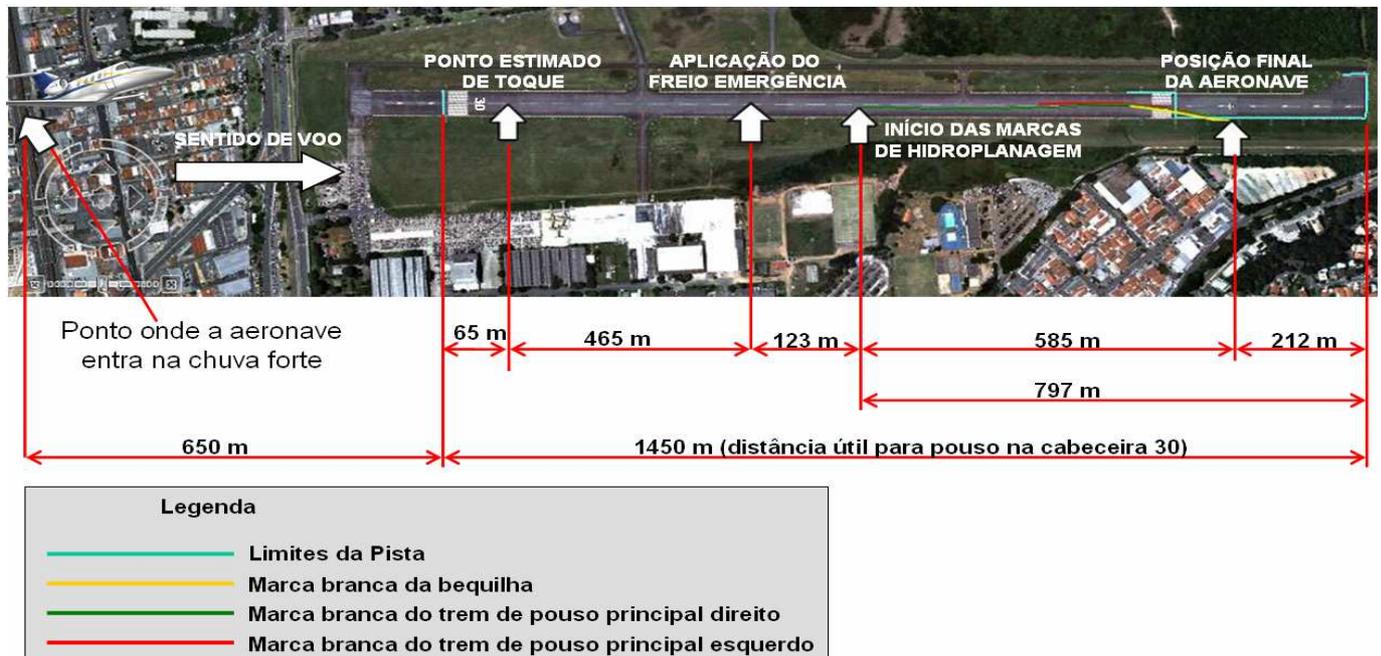
Figura 15: Croqui das marcas e distâncias da ocorrência

Com base nos dados gravados do GPS e do CMC, confrontados com a declaração do piloto, foi elaborado o croqui da dinâmica da ocorrência apresentados na figura 15.

Por meio de cálculos de desempenho e com base nos dados do CMC que registrou a velocidade calibrada dos dois sensores da aeronave no momento do toque, foi estimado que a aeronave estava 8,5 nós acima da V_{ref} na aproximação final. Com isso, considerando o vento de cauda de 02 nós, a aeronave tocou a pista com a velocidade de solo igual a 105 nós. O toque deu-se a 65 metros da cabeceira da pista.

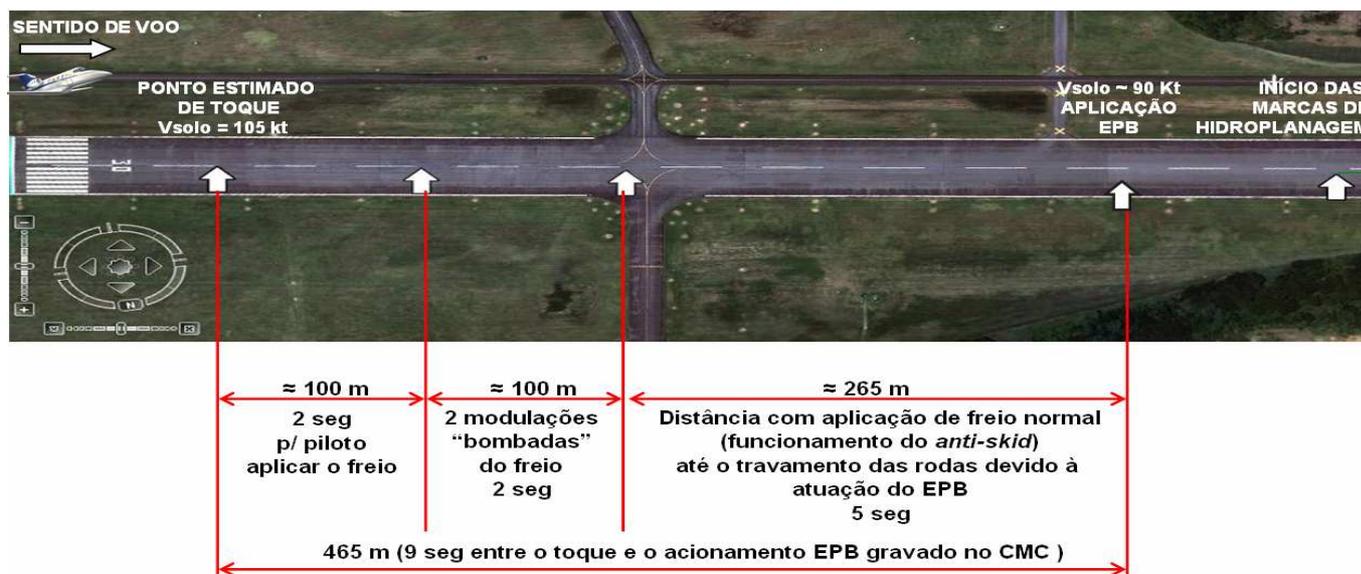
Figura 16: Detalhamento do croqui da ocorrência

Na figura 16 é feito um detalhamento do croqui da ocorrência, no qual é considerada a distância entre o ponto de toque e a aplicação do freio de emergência EPB.

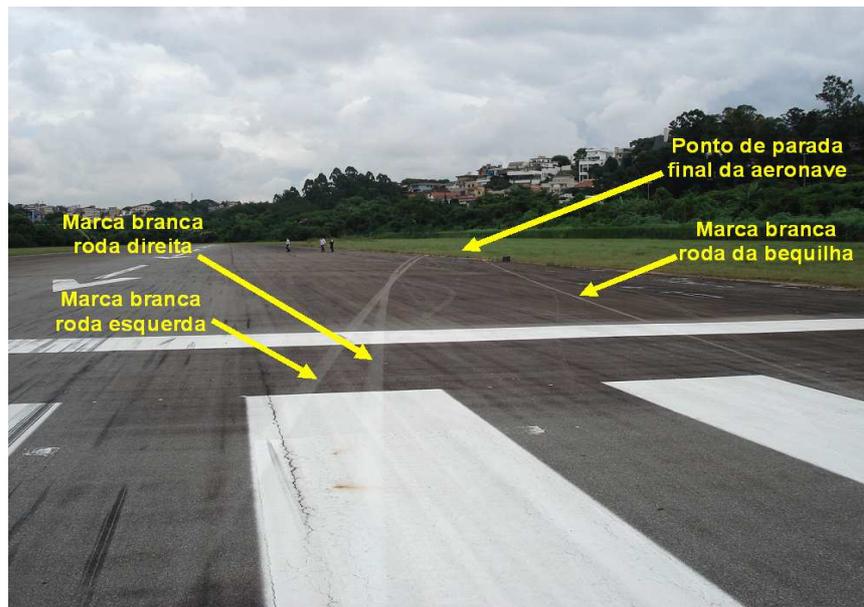
Figura 17: Marcas brancas na pista

Na pista foram observadas marcas brancas contínuas, apresentando características de hidroplanagem, com 585 metros de extensão, finalizando no ponto de parada da aeronave, conforme figura abaixo.

As marcas brancas na pista começaram muito sutilmente, depois de 123 metros após o acionamento do EPB, isso porque a temperatura foi aumentando gradativamente até a ocorrência de formação do vapor de água entre o pneu e a lâmina de água, que efetivamente “limpou” a pista de pouso deixando as marcas brancas observadas na pista.

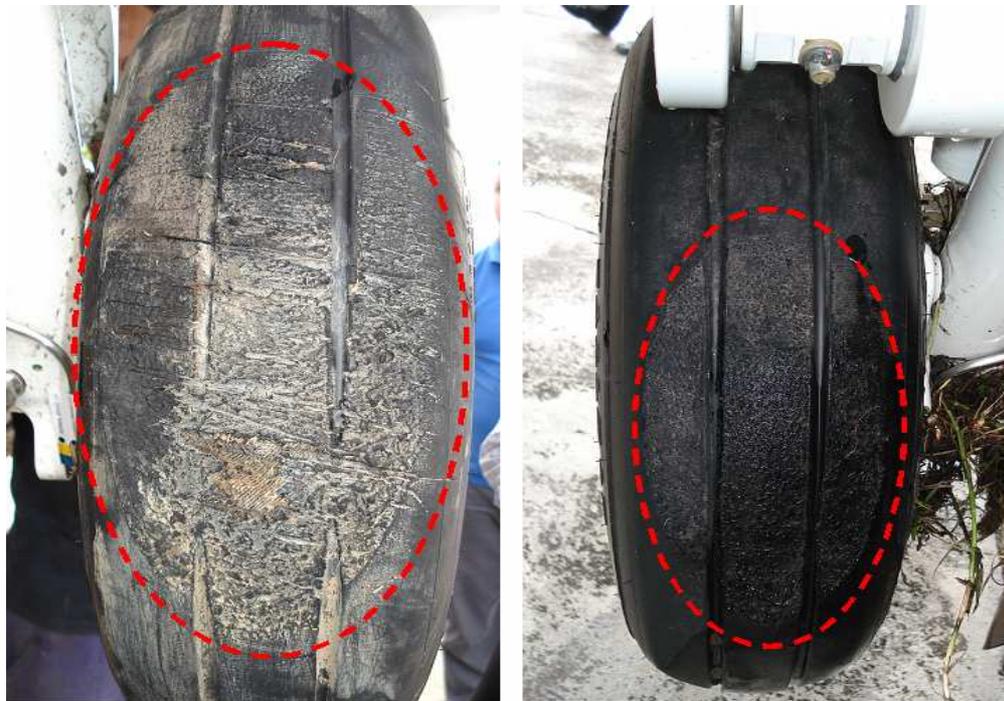
Figuras 18 e 19: Marcas de desgaste dos pneus esquerdo e direito

Foi constatado que os pneus do trem de pouso principal esquerdo e direito foram desgastados em somente uma área da banda de rodagem, conforme as figuras a seguir.

Quanto às condições dos pneus do trem de pouso principal esquerdo e direito (figuras 18 e 19) foi observada apenas uma área de desgaste, causada pela reversão da borracha, devido ao travamento das rodas e consequente condição de hidroplanagem com vapor.

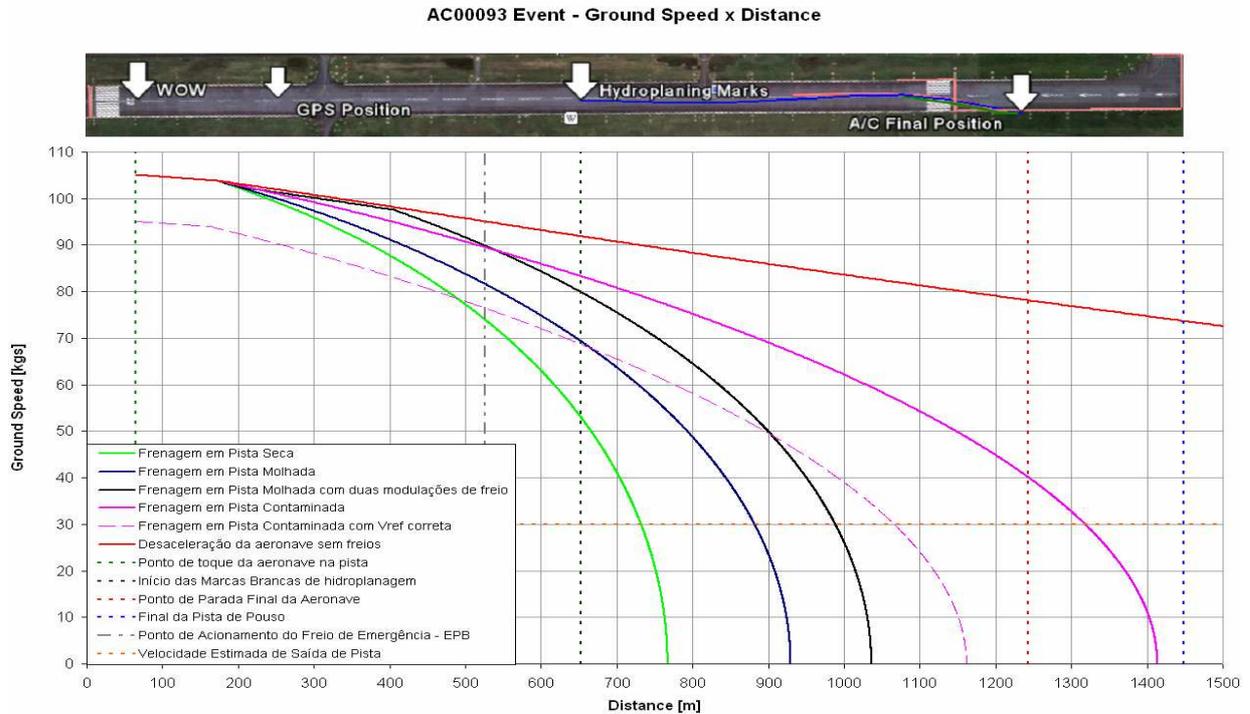
Figura 20: Gráfico de Performance de Frenagem para diversas condições (Velocidade X Comprimento de pista)

Com base nestes dados, nas gravações GPS das marcas na pista e nos dados gravados do CMC, foi traçado o gráfico (figura 20) a seguir, que apresenta a performance de frenagem da aeronave (considerando o peso, velocidade na final, flapes, temperatura, altura do aeródromo e vento) para as condições de pista seca, molhada, contaminada, bem como é apresentado um pouso em pista contaminada, mas com a V_{ref} correta que deveria ser mantida na aproximação final.

Para os cálculos de performance de frenagem em “pista molhada” (curva azul e a preta), foi utilizado o fator conservativo indicado pelo fabricante da aeronave de 1,25, aplicado no software de performance da aeronave e nas tabelas dos manuais.

Se o piloto mantivesse a correta V_{ref} na aproximação final (curva de cor magenta tracejada), a aeronave deveria parar com cerca de 1.170 metros a partir do ponto de toque dos trens de pouso na pista.

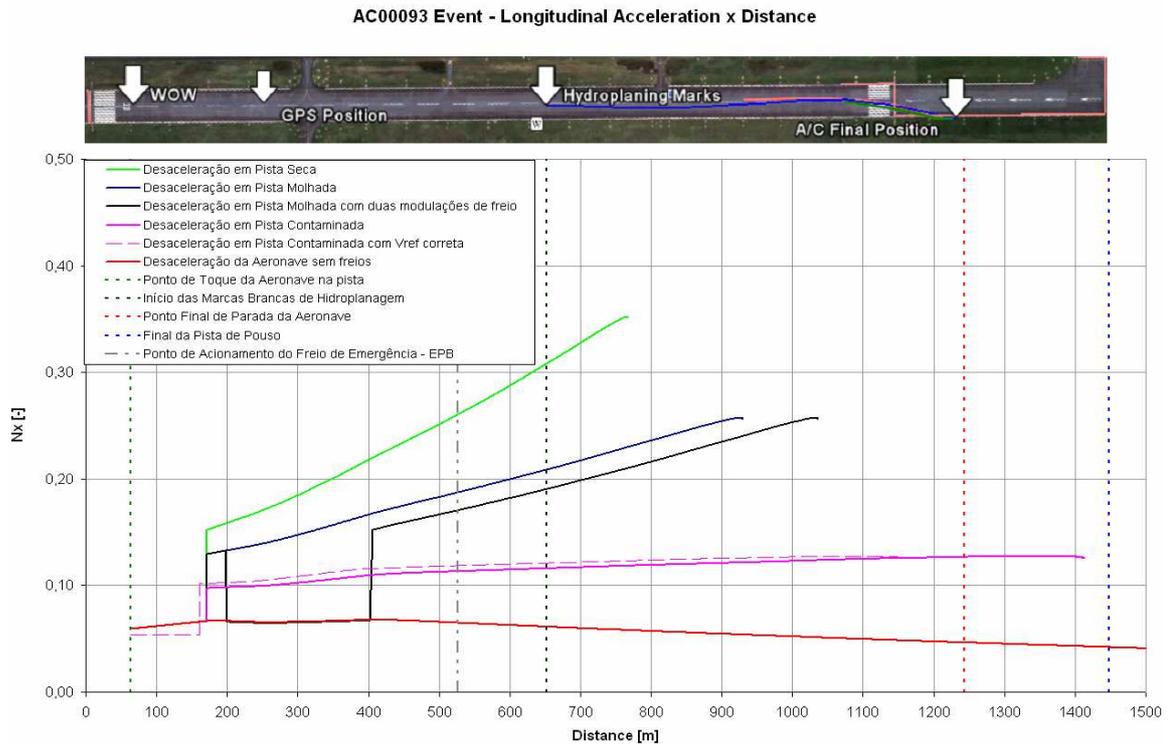
Figura 21: Gráfico de performance de frenagem para diversas condições
(Aceleração longitudinal X Comprimento de pista)

No gráfico a seguir (figura 21) é apresentada a performance de desaceleração da aeronave para as mesmas condições anteriores:

Comparando-se as desacelerações das diferentes condições de pista, observa-se que para o caso de pista contaminada (curva de cor magenta) os valores são razoavelmente pequenos, fazendo com que a sensação de frenagem da aeronave seja praticamente imperceptível pelo piloto durante todo o deslocamento da aeronave na pista, conforme declarado pelo mesmo.

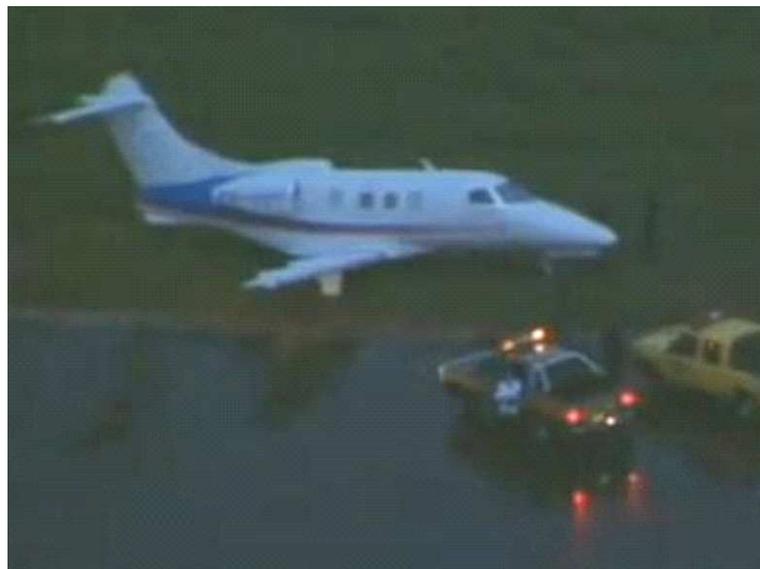
Figura 22: Ponto de parada final da aeronave na lateral direita da pista

Ao sair da pista pela lateral direita, ocorreu a quebra da perna do trem de pouso principal esquerdo, vindo a aeronave a parar sobre uma área gramada, cerca de 180 graus com o sentido original de deslocamento, a 212 metros do final da pista.

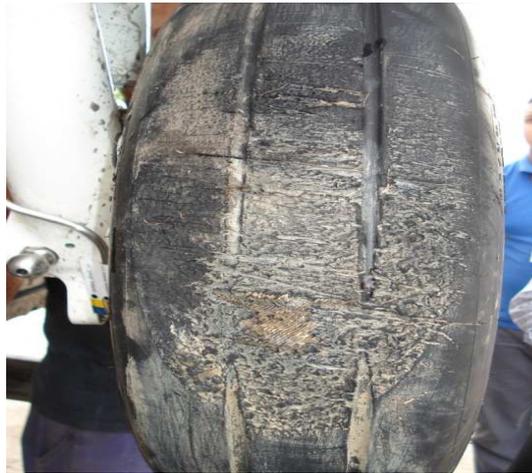
Figura 23: Marcas no pneu do trem de pouso principal esquerdo

No pneu do trem de pouso principal esquerdo (figura 23), observa-se que o baixo desgaste, em razão da reversão da borracha, não chegou a eliminar as estrias do pneu e, em razão do atrito do pneu com terra, no momento da saída da pista, podem-se observar as marcas de abrasão no sentido perpendicular às estrias.

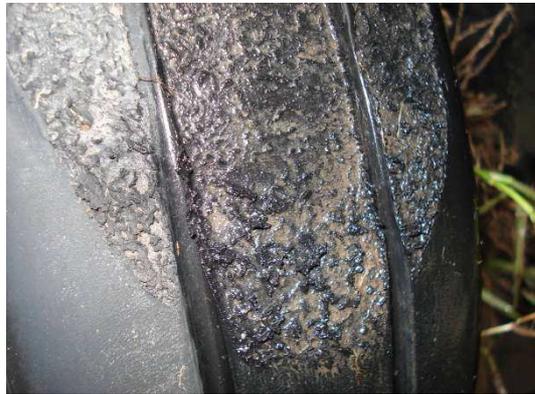
Figura 24: Marcas no pneu do trem de pouso principal direito

No pneu do trem de pouso principal direito, na figura 24, observa-se que o baixo desgaste não chegou a eliminar as estrias do pneu e, também, não existem marcas de abrasão devido ao baixo atrito do pneu com a pista, caracterizando a condição de hidroplanagem sobre uma espessa lâmina de água.
