**COMANDO DA AERONÁUTICA**  
**CENTRO DE INVESTIGAÇÃO E PREVENÇÃO DE**  
**ACIDENTES AERONÁUTICOS**

**RELATÓRIO FINAL**  
**A - 084/CENIPA/2013**

<b><u>OCORRÊNCIA:</u></b>	<b>ACIDENTE</b>
<b><u>AERONAVE:</u></b>	<b>PR-VAR</b>
<b><u>MODELO:</u></b>	<b>AT-502B</b>
<b><u>DATA:</u></b>	<b>30ABR2013</b>

O presente Relatório Final refere-se ao acidente com a aeronave PR-VAR, modelo AT-502B, ocorrido em 30ABR2013, classificado perda de controle em voo.

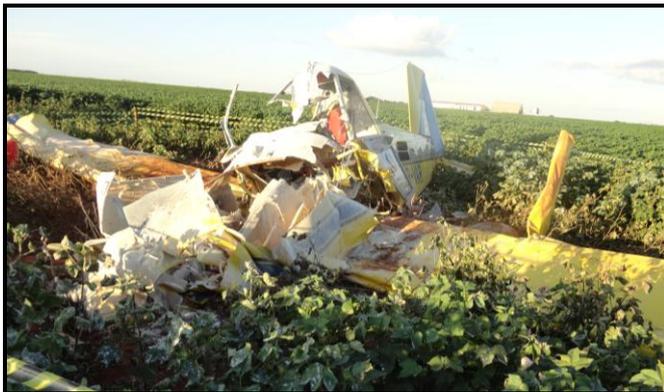
Não houve a separação de partes da aeronave em voo e todos os destroços ficaram concentrados.

Figura 2 - Vista frontal da aeronave.

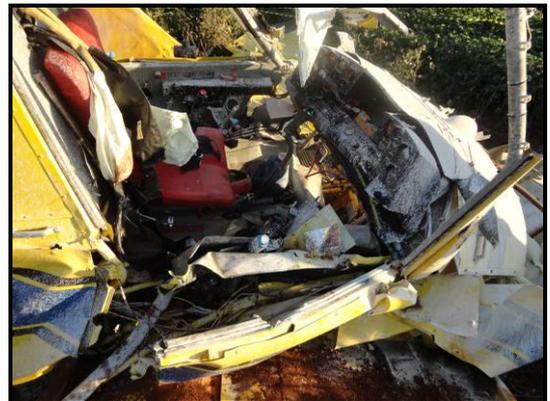
Figura 3 - Cabine da aeronave.

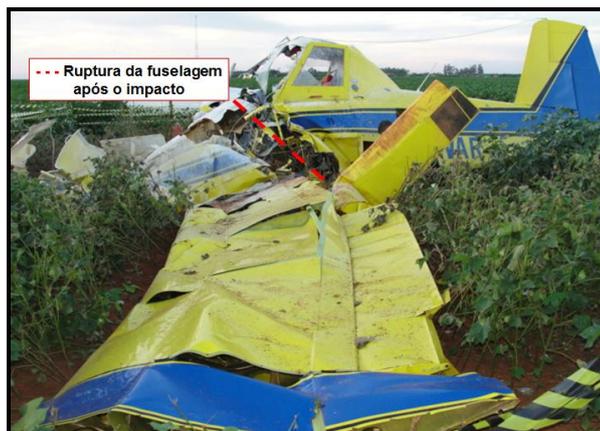
O impacto contra o solo ocorreu com um ângulo de aproximadamente 60° e deslocamento horizontal praticamente nulo.

Figura 4 - Ruptura da fuselagem após o impacto.

Em razão do ângulo de impacto de 60°, aproximadamente, a parte dianteira da aeronave ficou enterrada e houve ruptura da estrutura da fuselagem em um ponto à frente da cabine.

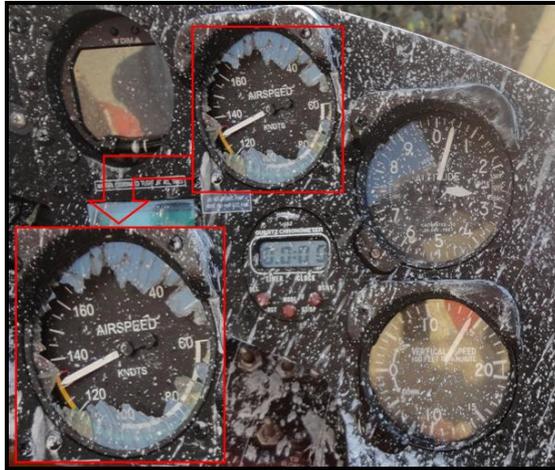
O velocímetro permaneceu com a indicação de 132kt.

Figura 5 - Velocímetro com a indicação de 132Kt.

O ângulo de impacto, os danos à aeronave e a indicação de velocímetro em 132kt demonstraram correlação com o resultado final esperado para o perfil de voo descrito pelas testemunhas.

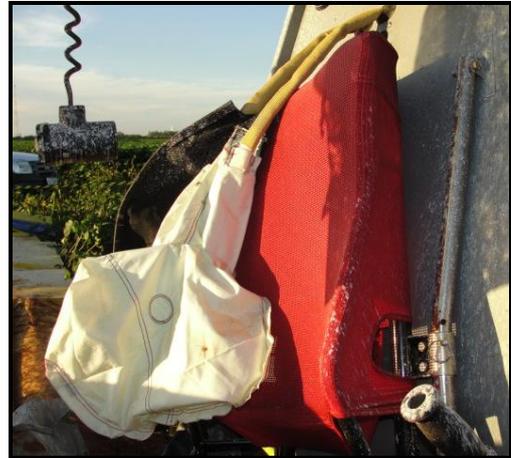
O impacto contra o solo acionou o dispositivo *airbag*, mas o piloto faleceu após a colisão.

Figura 7 - Foto que indica o acionamento do *airbag* da aeronave PR-VAR.

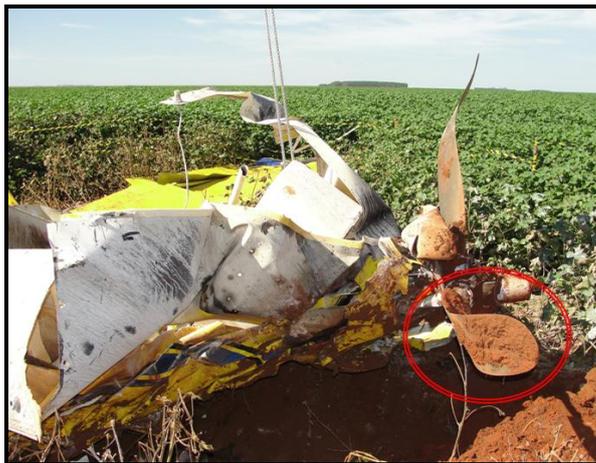
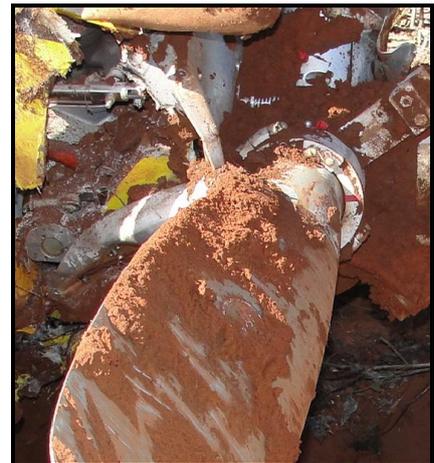
Durante os exames realizados nos destroços, verificou-se que não houve ruptura do cubo da hélice e que as pás apresentavam resistência à tentativa de movimentação do passo. No momento da colisão da aeronave contra o solo, o passo da hélice indicava que o motor operava com potência.

Além disso, ao se erguer a parte frontal da aeronave, que estava enterrada, também verificou-se, por meio da dobra da ponta da hélice para frente, que no momento da colisão contra o solo o motor operava em regime de elevada potência.

Figura 8 - Pá da hélice, destacada pelo círculo vermelho, indicando que o motor desenvolvia alta potência no momento do impacto contra o solo.

Durante as pesquisas desenvolvidas nos destroços da aeronave, verificou-se que não houve ruptura do cubo da hélice e que o passo da hélice era compatível ao desenvolvimento de potência normal pelo motor.

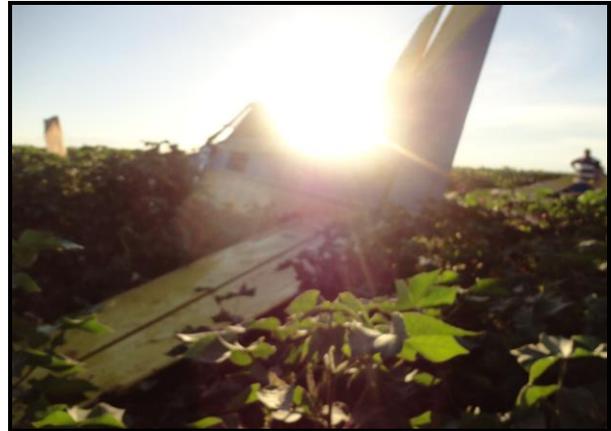
Figura 10 - Posição aproximada do sol no momento do impacto.

Caso o piloto tenha executado o *stall turn*, ele iniciou a manobra com o Sol na cauda da aeronave e, após a reversão no topo da manobra, passou a ter o Sol a sua frente, próximo à linha do horizonte, ficando sujeito a um ofuscamento da visão, o que pode ter favorecido uma situação de desorientação espacial.

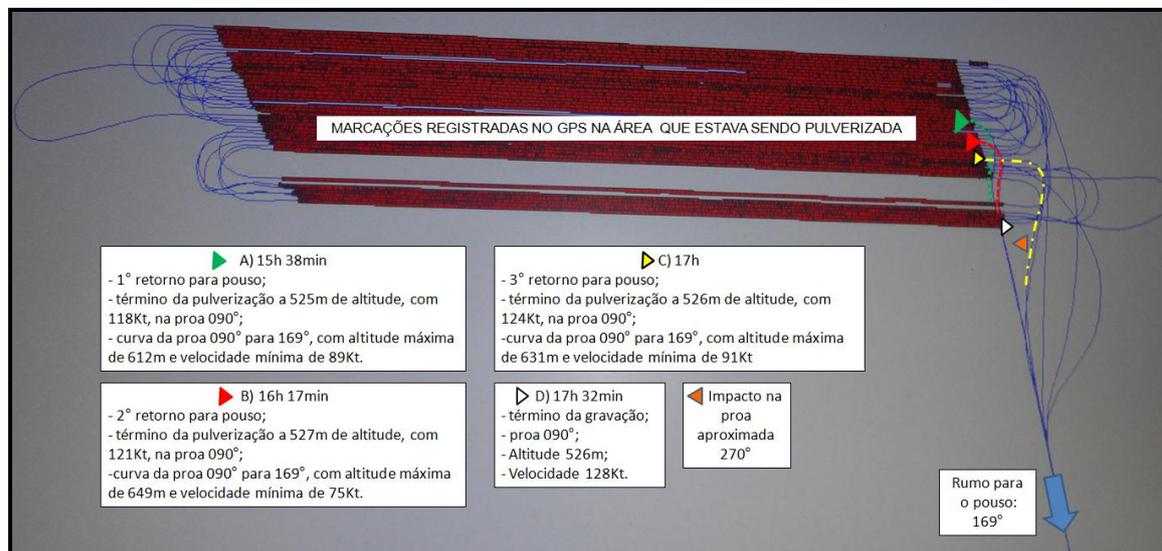
Em seguida, para execução do pouso, foi realizada uma curva a direita, com variação de altura, até a proa 169°. Nesta curva, a altitude máxima atingida foi de 612m e a velocidade mínima de 89kt, conforme perfil destacado na cor verde na figura 11.

Em seguida, para a execução do pouso foi realizada uma curva a direita, com variação de altura, até a proa 169°. Nesta curva, a altitude máxima atingida foi de 649m e a velocidade mínima de 75kt, conforme perfil destacado na cor vermelha na figura 11.

Em seguida, para a execução do pouso foi realizada uma curva a direita até a proa 169°. Nesta curva, a altitude máxima atingida foi de 631m e a velocidade mínima de 91kt, conforme perfil destacado na cor amarela na figura 11.

Figura 11 - Perfil do voo gravado no GPS.

Às 17h32min, na coordenada 13°18'39"S / 058°02'43"W, coincidente com o término do tiro de pulverização (triângulo branco na figura 11 ou posição "P" na figura 12), o GPS parou de gravar o perfil de voo, com a aeronave na proa 090°, a 526m de altitude e com 128kt. Nos instantes finais da gravação, o GPS registrou um incremento de velocidade.

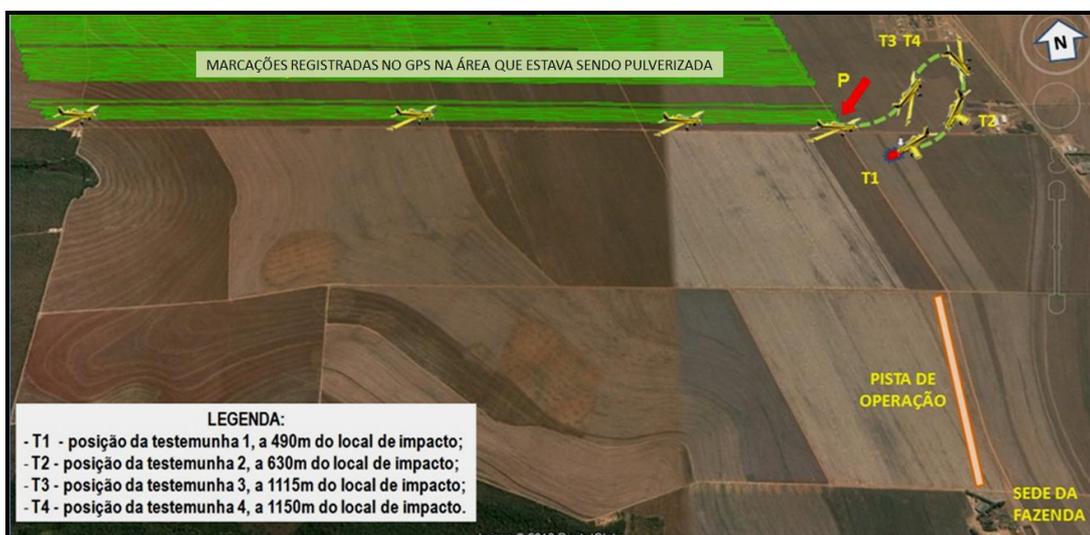
Quatro testemunhas, localizadas em posições diferentes (T1, T2, T3 e T4 - figura 12), visualizaram o perfil de voo da aeronave, após a conclusão do último tiro de pulverização. As entrevistas com essas pessoas ocorreram em momentos e locais distintos.

A primeira testemunha (posição T1 – figura 12) estava a bordo de um veículo que transitava por uma estrada que cortava a plantação de algodão, a cerca de 490m do ponto de impacto, e informou que passava frequentemente pelo local e estava acostumada a observar o perfil de voo do AT-502B durante as operações de pulverização.

A segunda testemunha (posição T2 – figura 12) deslocava-se a pé, a aproximadamente 630m do ponto de impacto, e visualizou a trajetória final da aeronave.

Figura 12 - Localização das testemunhas. O perfil de voo após a posição “P” foi montado com base em relatos.

A terceira testemunha (posição T3 – figura 12) estava no quintal de sua residência, a cerca de 1115m do ponto de impacto, e mencionou o seguinte: “o piloto deve ter feito uma manobra que não deu certo”.

A quarta testemunha (posição T4 – figura 12) estava no quintal de sua residência, a cerca de 1150m do ponto de impacto, e informou ter visto a aeronave iniciar a subida com o nariz apontando para o céu. Disse que a aeronave sumiu momentaneamente em meio às folhagens de uma árvore e reapareceu em uma posição que indicava considerável ganho de altitude.

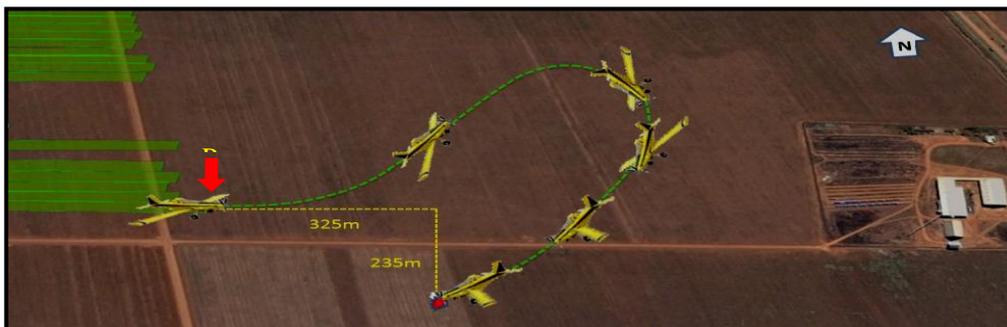
O *stall turn* com curva de reversão pela direita, no topo da manobra, oferece maior dificuldade para execução. Nessa fase da manobra, com velocidades que se aproximam de zero, o torque é bastante atuante em puxar o nariz da aeronave para a esquerda. Então, o piloto deve estar bem consciente e ser efetivo na aplicação do comando de leme, contrariando o torque.

Figura 14 - Manobra descrita pelas testemunhas.
