COMANDO DA AERONÁUTICA CENTRO DE INVESTIGAÇÃO E PREVENÇÃO DE ACIDENTES AERONÁUTICOS

RELATÓRIO FINAL SIMPLIFICADO (SUMA)

DADOS DA OCORRÊNCIA			
Nº DA OCORRÊNCIA	DATA - HORA	INVESTIGAÇÃO	SUMA Nº
080/IG/2013	24/04/2013 - 13:52 (UTC)	SERIPA VI	IG-080/CENIPA/2013
CLASSIFICAÇÃO DA OCORRÊNCIA	TIPO DA OCORRÊNCIA	COORDENADAS	
INCIDENTE GRAVE	COM TREM DE POUSO	10°17'24"S	048°21'28"W
LOCALIDADE	MUNICÍPIO	UF	
AERÓDROMO DE PALMAS	PALMAS	TO

DADOS DA AERONAVE		
MATRÍCULA	FABRICANTE	MODELO
PR-VIP	BEECH AIRCRAFT	200
OPERADOR	REGISTRO	OPERAÇÃO
HERINGER TÁXI-AÉREO LTDA	TPX	TÁXI-AÉREO

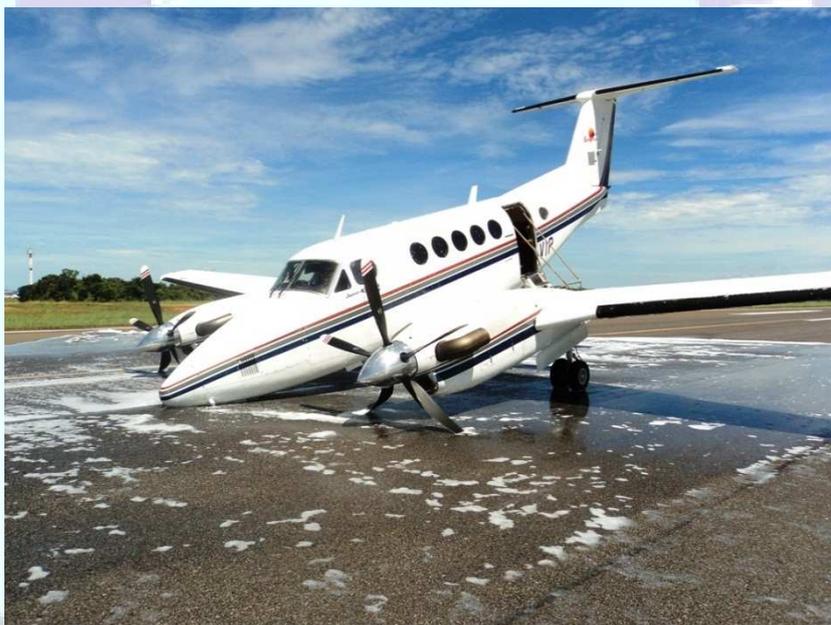
Às 10h52min, a tripulação prosseguiu para pouso, efetuando o corte do motor. Após o toque, o trem de pouso do nariz recolheu e a aeronave apoiou-se sobre a parte inferior do nariz e sobre as pontas das pás de hélice.

Figura 1 - Posição de parada da aeronave.

- i) a aeronave teve danos na parte inferior do nariz e nas pontas das pás de hélice;
- j) todos à bordo saíram ilesos.

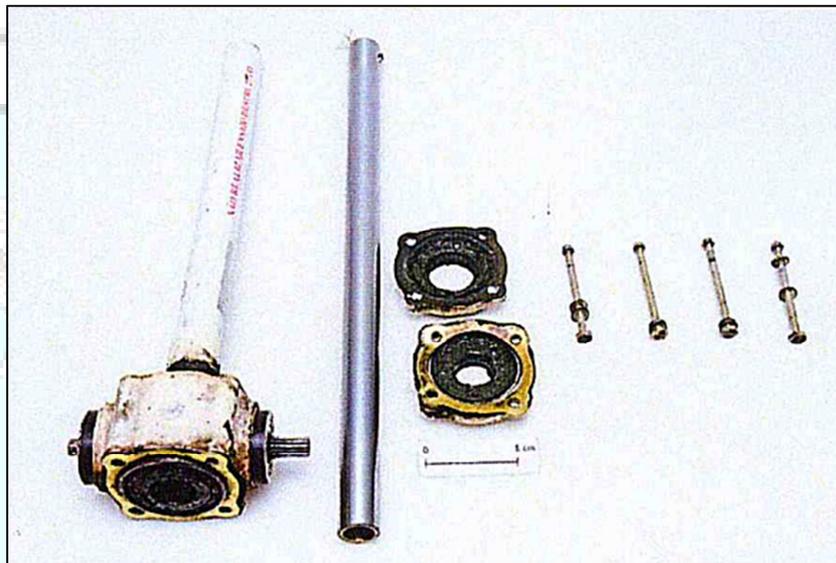
Figura 2 - Visão geral dos componentes do atuador do trem de nariz, após a desmontagem.

Após a ocorrência, verificou-se que o atuador da perna do trem de pouso de nariz não oferecia nenhum tipo de resistência e permitia o livre movimento do braço de recolhimento inferior.

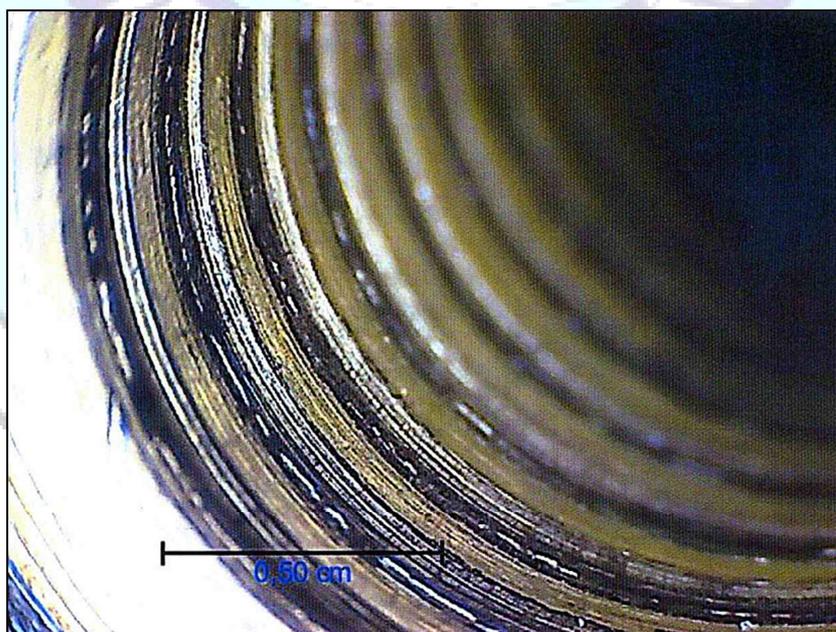
O atuador PN 50-820208-5 (S/N ALG 6402) foi encaminhado ao Departamento de Ciência e Tecnologia Aeroespacial (DCTA) para exames. Após desmontagem e análise, verificou-se que o mesmo teve desgaste da rosca interna do eixo de atuação, fazendo com que o atuador perdesse sua efetividade. Foi constatado, também, que não houve indícios de corrosão ou de fadiga do sistema, conforme indicado na Figura 3.

Figura 3 - Exame estereoscópico demonstra característica de desgaste acentuado dos filetes da rosca.

O mapa de controle de componentes da aeronave indica que a falha ocorreu com 183 ciclos após revisão (*Cycles Since Overhaul - CSO*), sendo o seu *Cycles Between Overhaul (CBO)* previsto em 8.000 e o seu *Cycles Since New (CSN)* de 13.411 na data da ocorrência.

Assegurar-se de que os processos para execução de *overhaul* realizados pela Heringer Táxi-Aéreo, previstos para os atuadores PN 50-820208-5 são, rigorosamente, cumpridos

conforme determinado pelo fabricante, uma vez que o mesmo falhou com CSO de, apenas, 183 ciclos.
