# COMANDO DA AERONÁUTICA CENTRO DE INVESTIGAÇÃO E PREVENÇÃO DE ACIDENTES AERONÁUTICOS

## RELATÓRIO FINAL SIMPLIFICADO (SUMA)

| DADOS DA OCORRÊNCIA | | | |
|---|---|---|---|
| 215/IG/2013 | 06/DEZ/2013 - 20:48 (UTC) | SERIPA VI | IG-215/CENIPA/2013 |

| DADOS DA AERONAVE | | |
|---|---|---|
| PR-VLB | BEECH AIRCRAFT | 95-B55 |

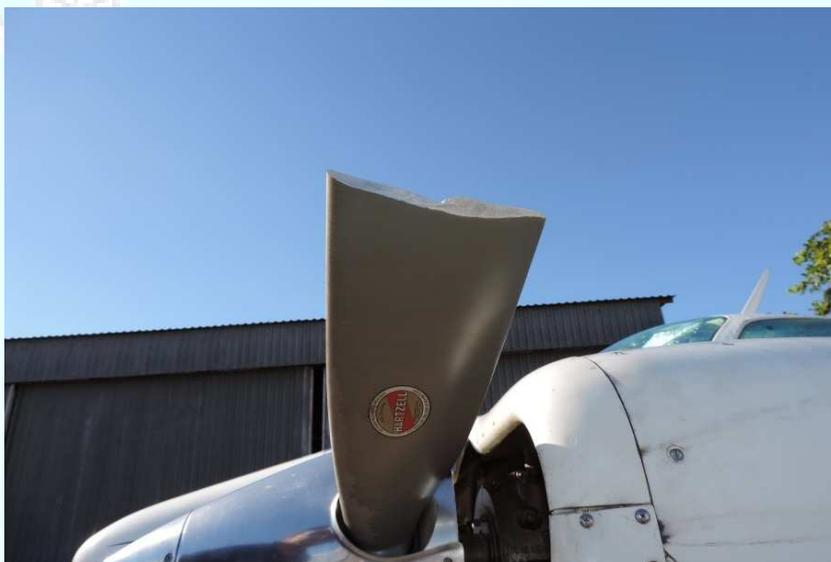
No solo, foi constatada a perda da ponta de uma das pás da hélice esquerda.

Figura 1 - Situação da hélice esquerda sem a ponta de uma das pás.

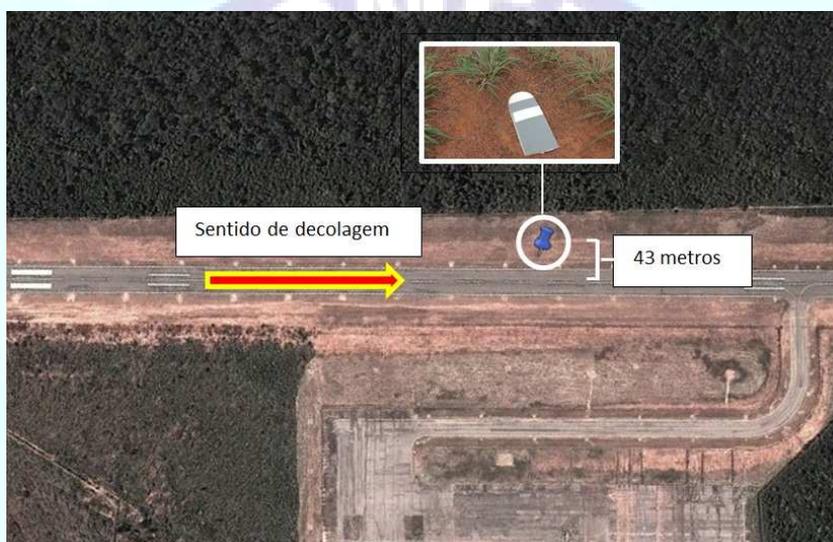
Durante a Ação Inicial, a ponta da pá foi localizada na área de escape da lateral esquerda da pista 25, afastada cerca de 43 metros do centro longitudinal da pista.

Figura - 2 Croqui da posição em que foi encontrada a ponta da pá da hélice.

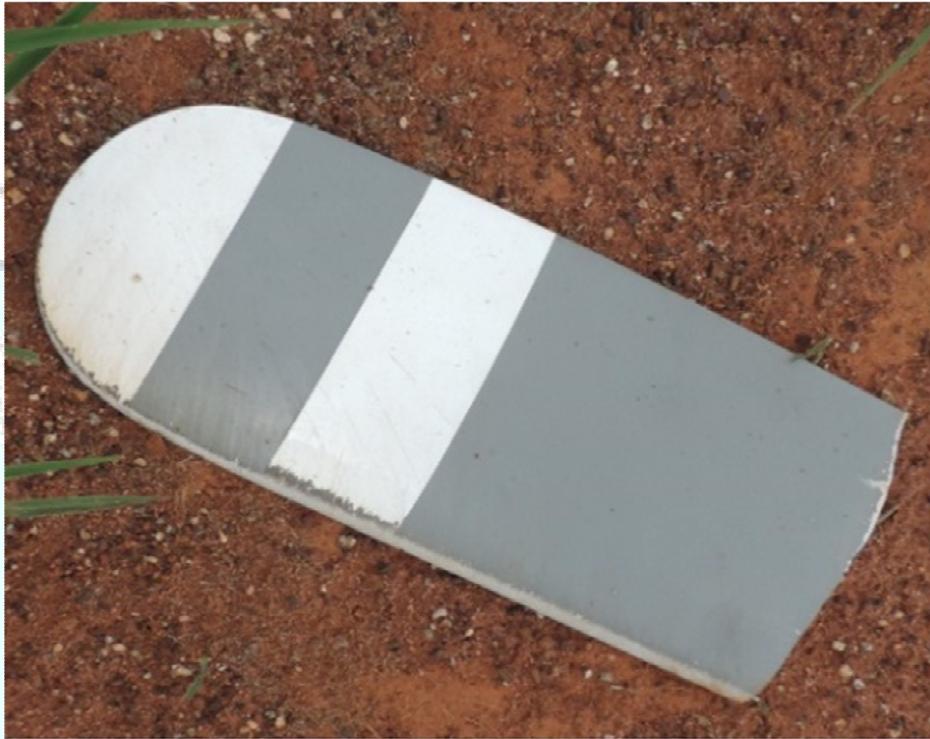
Entretanto, essa hipótese foi rejeitada ao se verificar que não havia no pedaço de pá que se desprende evidências de impacto contra o asfalto. Ou seja, o mesmo não estava amassado e nem raspado.

Figura - 3 Ponta da pá sem marcas de impacto contra o asfalto.

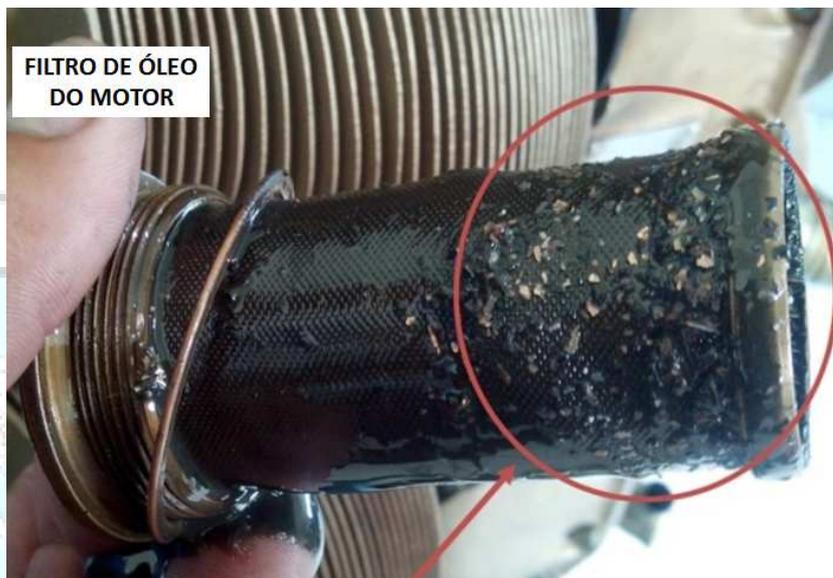
2) Durante a abertura e desmontagem do motor esquerdo, observou-se a presença de grande quantidade de limalha na tampa do cárter e no filtro de óleo do motor, como também, marcas de desgaste e de superaquecimento na extremidade do eixo de manivelas, no qual é fixado o conjunto da hélice.

Constatou-se que essa limalha foi proveniente da quebra e esfacelamento de parte das bronzinas junto aos mancais de encosto do eixo de manivelas. Isso foi consequência do desbalanceamento sofrido pelo motor nesse eixo de rotação, após a quebra da ponta de uma de suas pás de hélice.

Figura - 4 Limalha no filtro de óleo do motor.

Com base nessa análise, concluiu-se que a vibração do motor foi consequência do desbalanceamento da hélice após a ruptura, e não, a causa desse colapso.

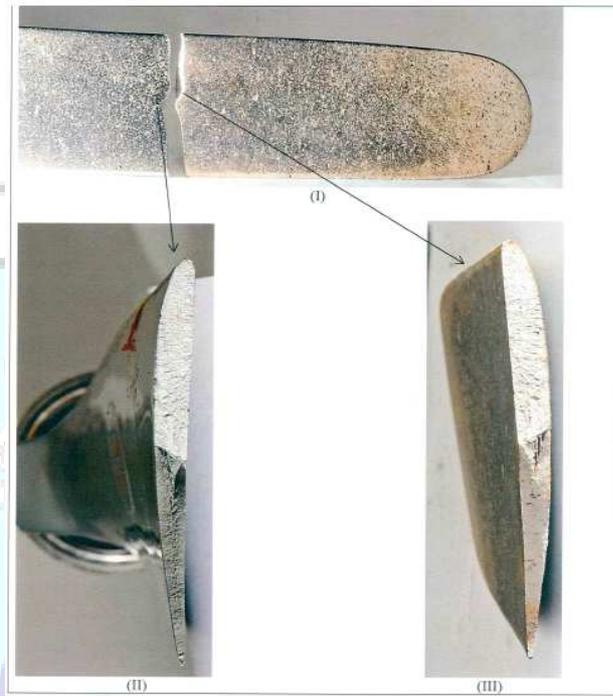
*"A pá de hélice não fraturada mostra deformações plásticas motivadas por impactos de partículas na superfície do intradorso. A pá de hélice fraturada apresenta superfície de fratura com características típicas de fadiga. O início do processo de fadiga do material foi facilitado pela presença de uma moossa (deformação plástica)."*

Figura - 5 (I) Pá de hélice fraturada, (II) e (III) Detalhes das superfícies de fratura resultantes do rompimento.

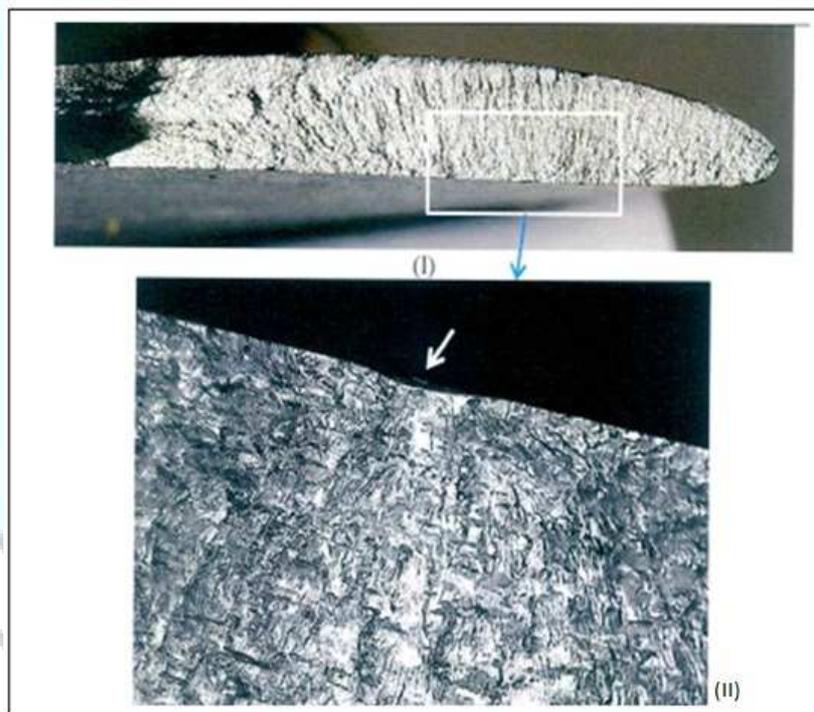
Os exames eletroscópicos confirmaram a presença de deformação plástica causada por impacto de partículas na região de início de propagação da fadiga, conforme pode ser observado nas Figuras 6 e 7.

Figura 6 - (I) e (II) Região de início da falha com deformação plástica por impacto de partícula (seta).
