COMANDO DA AERONÁUTICA CENTRO DE INVESTIGAÇÃO E PREVENÇÃO DE ACIDENTES AERONÁUTICOS

RELATÓRIO FINAL SIMPLIFICADO (SUMA)

DADOS DA OCORRÊNCIA			
Nº DA OCORRÊNCIA	DATA - HORA	INVESTIGAÇÃO	SUMA Nº
---	19/JUL/2011 - 20:50 (UTC)	SERIPA VI	IG-505/CENIPA/2015
CLASSIFICAÇÃO DA OCORRÊNCIA	TIPO DA OCORRÊNCIA	COORDENADAS	
INCIDENTE GRAVE	COM TREM DE POUSO	15°52'09"S	047°55'15"W
LOCALIDADE	MUNICÍPIO	UF	
AERÓDROMO JUSCELINO KUBITSCHECK	BRASÍLIA	DF

DADOS DA AERONAVE		
MATRÍCULA	FABRICANTE	MODELO
PR-VTT	BEECH AIRCRAFT	BE-58
OPERADOR	REGISTRO	OPERAÇÃO
TERRA IMÓVEIS LTDA	TPP	PRIVADA

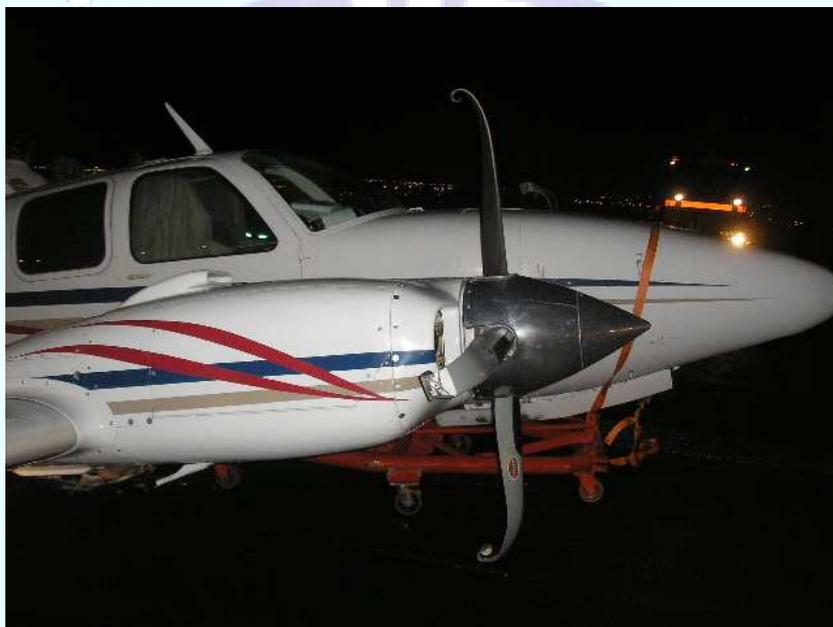
A aeronave teve danos substanciais nas pás das hélices, nos flapes e nos trens de pouso principais e auxiliar.

Figura 1 - Vista do motor direito.

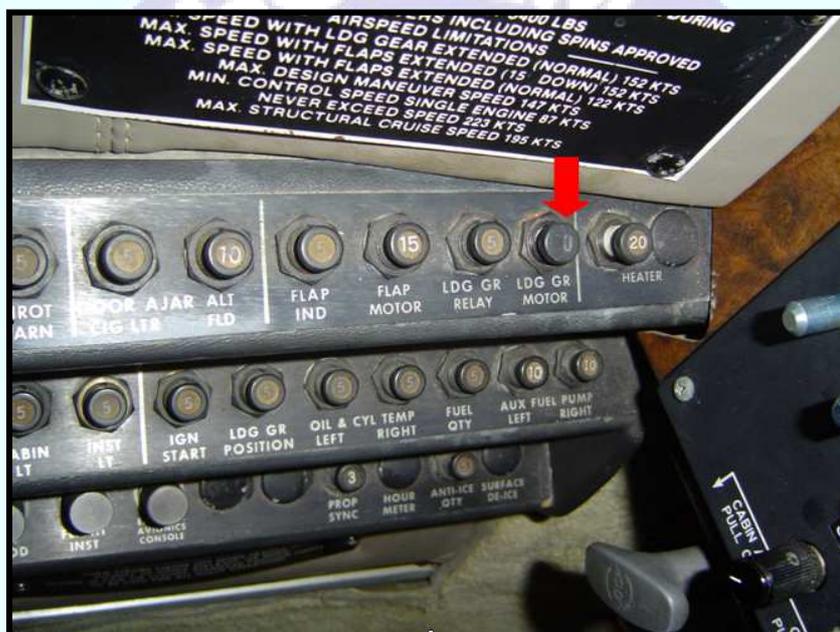
Para habilitar o abaixamento do trem de pouso pelo sistema de emergência, esse motor elétrico deve ser desligado puxando-se o respectivo disjuntor, o qual se localiza no painel elétrico ao lado do piloto.

Figura 2 - Seta vermelha indicando o disjuntor do motor elétrico do trem de pouso.

Um fator que poderia justificar o recolhimento do trem de pouso no solo, refere-se ao disjuntor de acionamento do motor do trem de pouso.

O manual de procedimentos de emergência da aeronave orienta que, para realizar o abaixamento por emergência, o piloto precisa puxar o disjuntor do motor do trem de pouso e que, após o abaixamento, nenhum disjuntor do trem de pouso deve ser pressionado até que a aeronave esteja sobre 'macacos' de manutenção, pois a falha no sistema de trem de pouso pode provocar o recolhimento dos mesmos com a aeronave no solo.

Na Ação Inicial, o referido disjuntor foi encontrado pressionado, fato que, de acordo com os manuais, justificaria o recolhimento do trem de pouso na corrida após o pouso. Entretanto, o piloto informou ao investigador encarregado que somente pressionou o interruptor ao abandonar a aeronave, já com o trem de pouso recolhido, apesar de esse item não constar dos procedimentos de evacuação e abandono da aeronave.

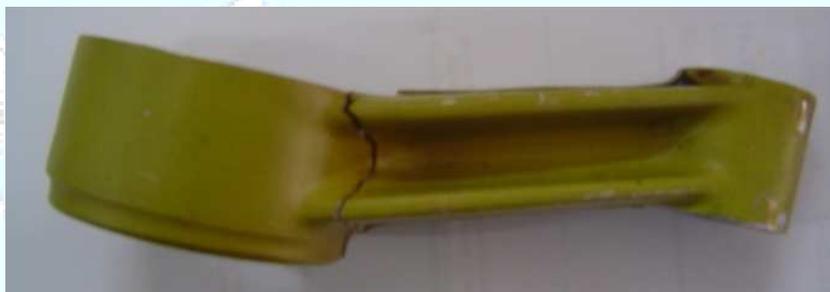
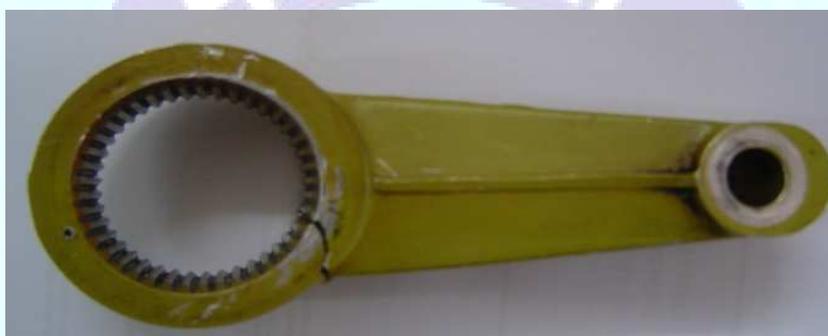
Há, no conjunto do trem de pouso, um componente chamado “braço atuador” (*actuator retract arm*) que atua diretamente na extensão e na retração deste, tanto pelo sistema normal, quanto pelo sistema de emergência. Durante os testes de funcionalidade realizados no sistema de trem de pouso da aeronave, ficou constatado que este componente (Figuras 3 e 4) estava com uma ruptura na sua base.

O braço atuador foi examinado pela Divisão de Perícias do Instituto Nacional de Criminalística da Polícia Federal, sendo gerado um laudo o qual constatou que a fratura no braço atuador do trem de pouso foi provocada pela aplicação de carga mecânica superior à carga especificada em projeto, não sendo possível pontuar o momento em que isso ocorreu.

Este fato poderia explicar o não travamento do trem de pouso pelo sistema normal, pois o referido componente atua diretamente na extensão e no recolhimento. Entretanto, este mesmo componente atua no baixamento do trem pelo sistema de emergência.

Segundo o Manual de Manutenção da Aeronave, o braço atuador do trem de pouso deve sofrer inspeções visuais e funcionais durante as intervenções de manutenção a cada 200 horas de operação, além de uma grande manutenção a cada 2000 horas de operação. A manutenção no referido componente foi executada por oficina homologada.

Figura 3 - Actuator retract arm trincado.

Figura 4: Actuator retract arm trincado.

- k) o *actuator retract arm* apresentou uma fratura provocada pela aplicação de carga mecânica superior à carga especificada em projeto;
- l) não foi possível pontuar o momento em que a fratura ocorreu;
