CENTRO DE INVESTIGAÇÃO E PREVENÇÃO DE ACIDENTES AERONÁUTICOS

SUMA DE INVESTIGAÇÃO

DADOS DA OCORRÊNCIA			
Nº DA OCORRÊNCIA	DATA - HORA	INVESTIGAÇÃO	SUMA Nº
119/IG/2013	26/JUN/2013 - 09:30 (UTC)	SERIPA III	IG-119/CENIPA/2013
CLASSIFICAÇÃO DA OCORRÊNCIA	TIPO DA OCORRÊNCIA	COORDENADAS	
INCIDENTE GRAVE	PERDA DE CONTROLE NO SOLO	22° 14' 34" S	043° 42' 49" W
LOCALIDADE	MUNICÍPIO	UF	
SDVL	VALENÇA	RJ

DADOS DA AERONAVE		
MATRÍCULA	FABRICANTE	MODELO
PR-WIL	CIRRUS AIRCRAFT	SR22
OPERADOR	REGISTRO	OPERAÇÃO
ACEBRAS FERRO E AÇO LTDA	TPP	PRIVADA

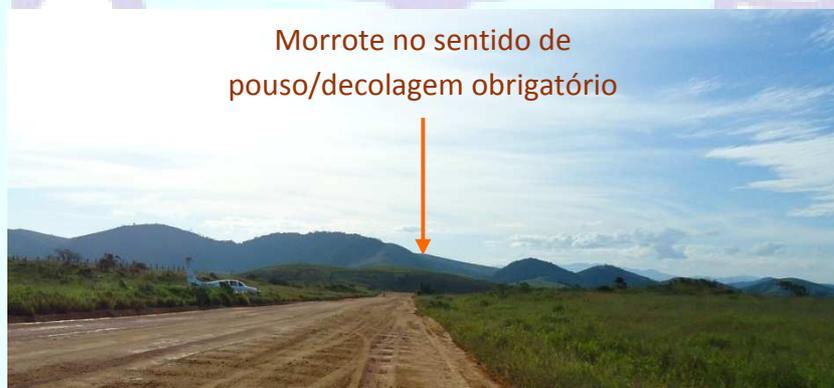
Figura 1 - Vista do setor norte (final para a pista 17), sentido de pouso obrigatório.

- h) a pista possui um aclave no sentido de pouso, e há um morrote na aproximação (Figura 1);
- i) na final para pouso, o piloto ficou acima da rampa ideal e, ao tentar corrigí-la, aumentou a velocidade da aeronave;

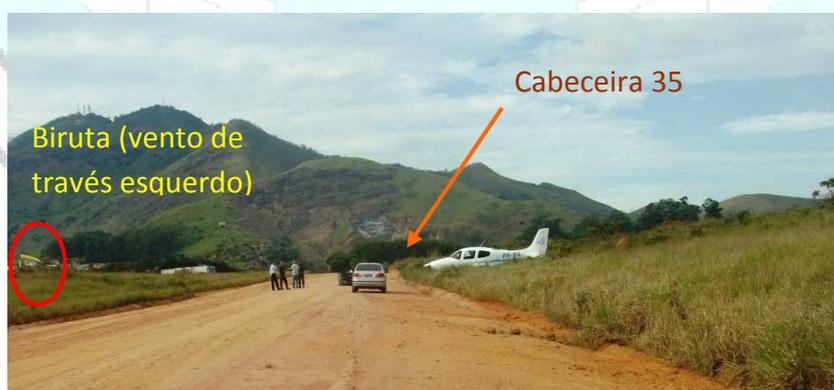
Figura 2 - Vista do setor sul (cabeceira 35), mostrando o sentido de decolagem proibido (a partir da cabeceira 17). A biruta está destacada pelo círculo vermelho à esquerda da foto, mostrando vento de través esquerdo durante o pouso.

- j) a biruta do aeródromo indicava vento de través esquerdo, de aproximadamente 10 a 15 kt;
- k) o primeiro toque da aeronave no solo foi realizado ligeiramente à direita do centro da pista;
