COMANDO DA AERONÁUTICA
CENTRO DE INVESTIGAÇÃO E PREVENÇÃO DE
ACIDENTES AERONÁUTICOS
SUMA DE INVESTIGAÇÃO

| DADOS DA OCORRÊNCIA | | | |
|--|---|---|---|
| 101/IG/2013 | 24/MAIO/2013 - 10:30 (UTC) | SERIPA II | IG-101/CENIPA/2013 |

| DADOS DA AERONAVE | | |
|---|---|---|
| PT-AVJ | CESSNA | 150J |

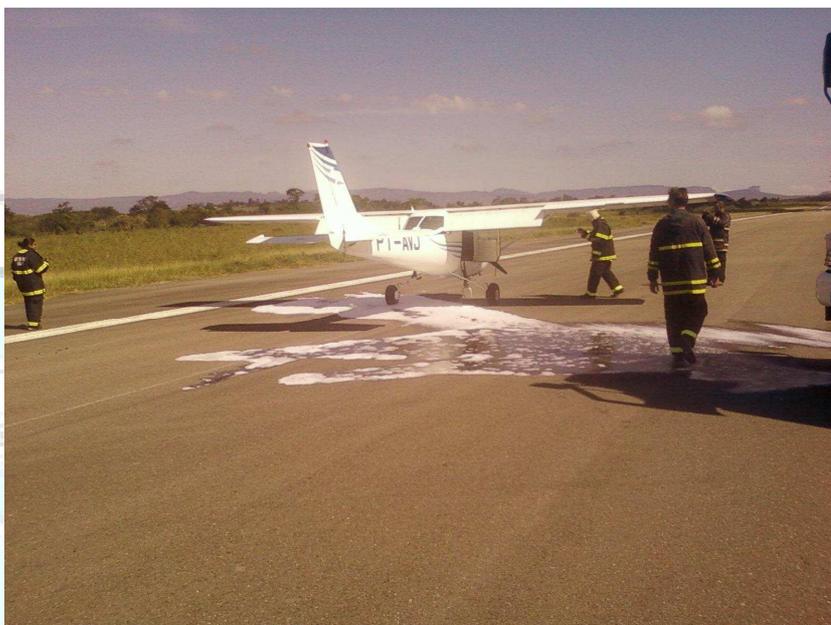
Figura 1 - Posição da aeronave, após a parada total.

Durante o pouso, devido ao atrito do garfo da roda do trem de nariz com o solo, houve dano na estrutura daquele componente.

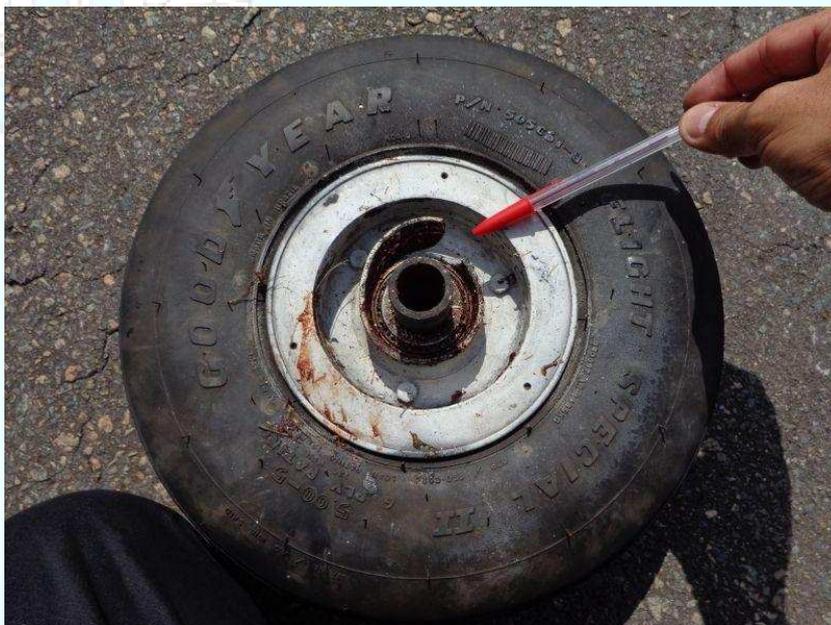
O impacto decorrente do retorno da aeronave à pista provocou dano no alojamento do rolamento da roda do trem de pouso do nariz, com ruptura e separação do conjunto roda/pneu, que por sua vez foi encontrado no solo por uma equipe de fiscalização do aeroporto de Salvador.

Há indícios de que, durante a decolagem, o piloto da aeronave tenha comandado a rotação antes da velocidade prevista, concorrendo para que a decolagem ocorresse precocemente, com o conseqüente retorno da aeronave à pista, por não ter atingido a sustentação adequada.

Figura 2 - Dano no alojamento do rolamento da roda do trem de pouso do nariz.

O piloto foi orientado quanto ao fiel cumprimento dos procedimentos estabelecidos na Seção 4.6.3.2.1 da ICA 100-12, nos casos de falha de comunicação, em condições meteorológicas de voo visual.

O piloto foi orientado quanto à necessidade de um melhor preparo teórico em relação às aeronaves que se encontra habilitado a operar.
