COMANDO DA AERONÁUTICA

CENTRO DE INVESTIGAÇÃO E PREVENÇÃO DE ACIDENTES AERONÁUTICOS

RELATÓRIO FINAL SIMPLIFICADO (SUMA)

DADOS DA AERONAVE		
MATRÍCULA	FABRICANTE	MODELO
PT-BET	CESSNA AIRCRAFT	310B
OPERADOR	REGISTRO	OPERAÇÃO
AEROCLUBE ESCOLA DE PILOTAGEM MARICÁ	PRI	INSTRUÇÃO

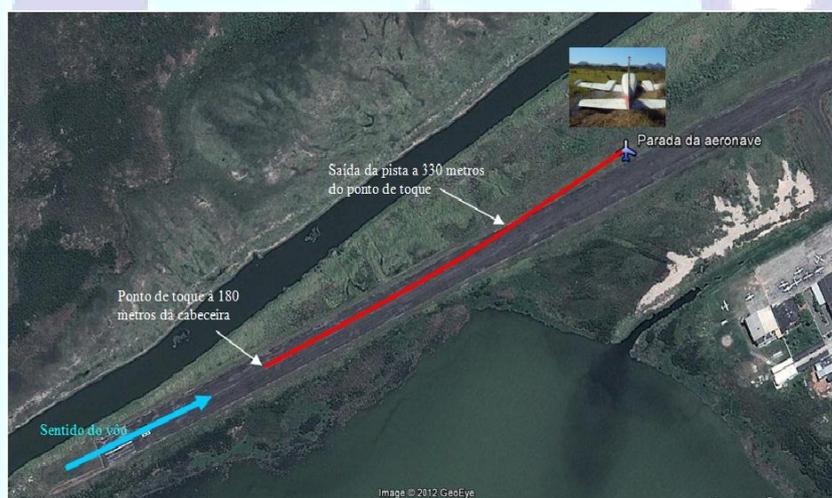
Figura 1 - Croqui da ocorrência.

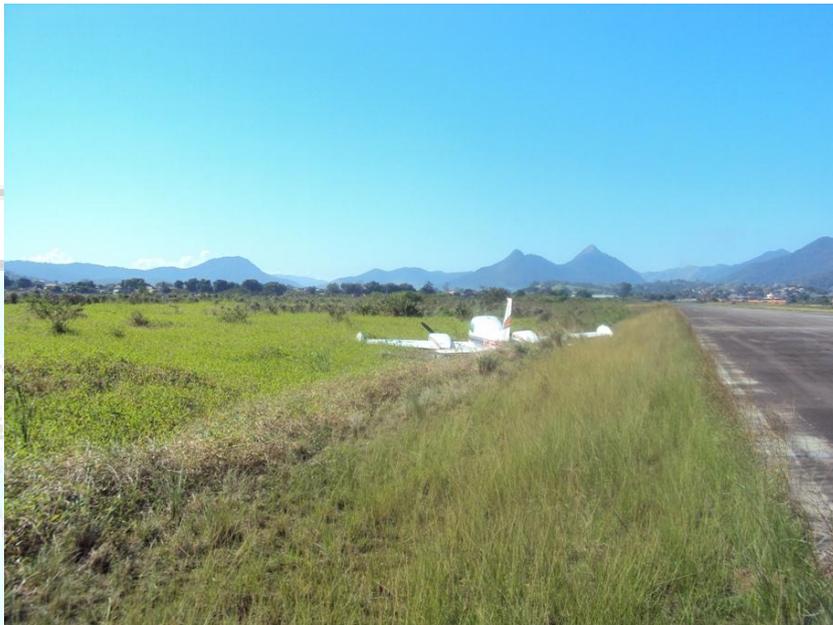
A aeronave teve danos nas pontas das pás das hélices de ambos os motores, deformações nas portas dos trens de pouso principais e auxiliar, quebra do braço da trava do trem de pouso auxiliar e amassamento na parte inferior dos tanques de ponta de asa.

Figura 2 - Aeronave após sair da pista.

O resultado da análise realizada no *brace drag link*, componente que sofreu ruptura no trem de pouso, constatou que o componente sofreu ruptura por sobrecarga aplicada ao material, não sendo encontrados os indícios de pré-trinca ou corrosão na região de fratura.

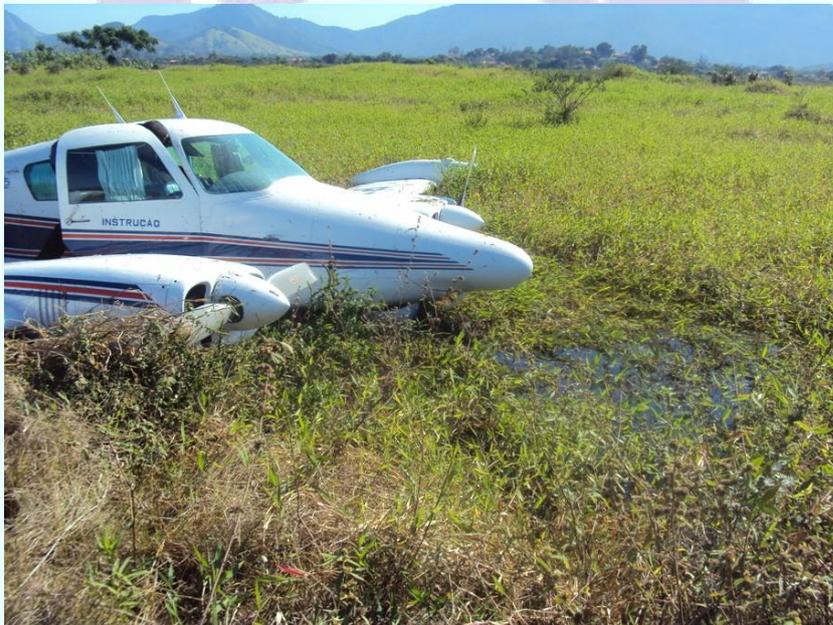
Figura 3 - Vista frontal do local.

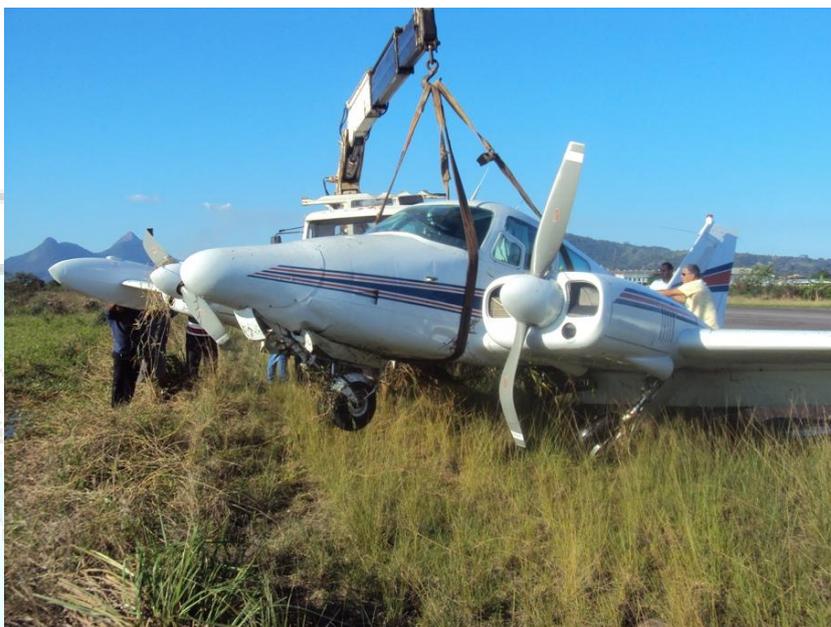
Figura 4 - Remoção da aeronave. |
