COMANDO DA AERONÁUTICA CENTRO DE INVESTIGAÇÃO E PREVENÇÃO DE ACIDENTES AERONÁUTICOS

RELATÓRIO FINAL SIMPLIFICADO (SUMA)

DADOS DA OCORRÊNCIA			
Nº DA OCORRÊNCIA	DATA - HORA	INVESTIGAÇÃO	SUMA Nº
006/A/2014	07/JAN/2014 - 20:54 (UTC)	SERIPA VI	A-006/CENIPA/2014
CLASSIFICAÇÃO DA OCORRÊNCIA	TIPO DA OCORRÊNCIA	COORDENADAS	
ACIDENTE	PANE SECA	15°33'05"S	054°19'55"W
LOCALIDADE	MUNICÍPIO	UF	
AERÓDROMO PRIMAVERA DO LESTE - SWPY	PRIMAVERA DO LESTE	MT

DADOS DA AERONAVE		
MATRÍCULA	FABRICANTE	MODELO
PT-BHF	CESSNA AIRCRAFT	172 A
OPERADOR	REGISTRO	OPERAÇÃO
PARTICULAR	TPP	PRIVADA

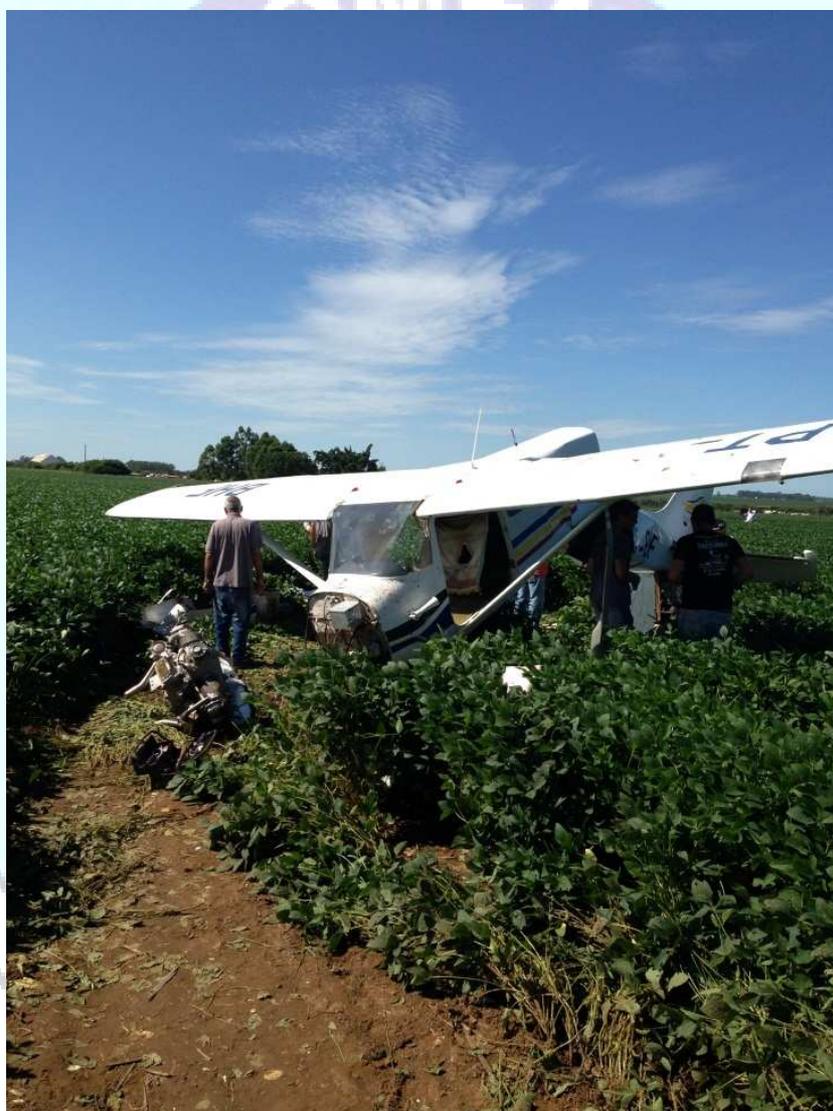
A aeronave colidiu contra o solo, no eixo da aproximação final da pista 19, a 660m da cabeceira, ocasionando danos substanciais a sua estrutura.

Figura 1 - Aeronave após o impacto contra o solo.

A falha do motor ocorreu por pane seca.

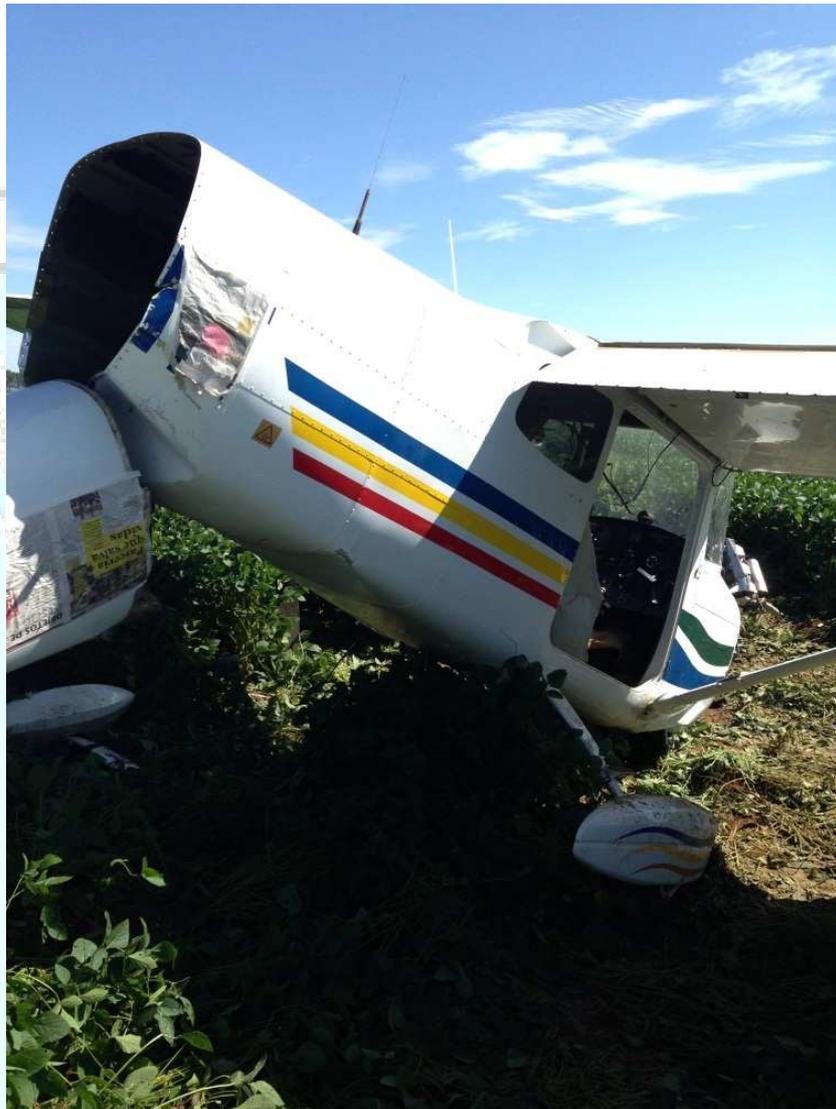
Figura 2 - Danos à aeronave.
