## CENTRO DE INVESTIGAÇÃO E PREVENÇÃO DE ACIDENTES AERONÁUTICOS

### RELATÓRIO FINAL SIMPLIFICADO (SUMA)

| DADOS DA OCORRÊNCIA | | | | | |
|---|---|---|---|---|---|
| --- | 11/AGO/2011 - 13:01 (UTC) | SERIPA III | IG-619/CENIPA/2014 | | |

| DADOS DA AERONAVE | | | | | |
|---|---|---|--|---|--|
| PT-CNG | CESSNA AIRCRAFT | | | 150F | |

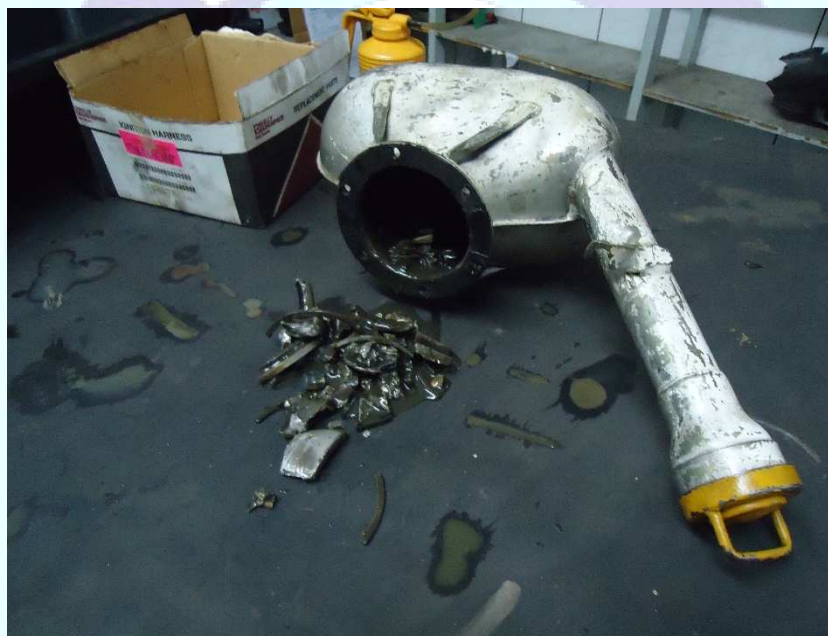
Durante a Ação Inicial, foi constatado que houve falha catastrófica do cilindro Nº 3 por travamento da válvula de escapamento.

Figura 1 - Corpo da válvula de escapamento e pedaços do pistão encontrado dentro do cárter.

- k o motor encontrava-se com falha catastrófica no cilindro 3;
- l a aeronave não estava equipada com o filtro de óleo do tipo externo;
- m a troca de óleo do motor da aeronave era realizada a cada 50 horas de operação;

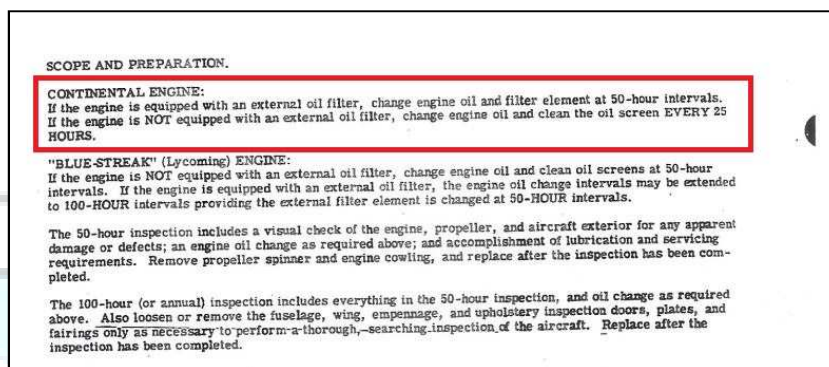
O motor da aeronave não possuía o filtro de óleo do tipo externo. Foi constatado que o óleo era trocado a cada 50 horas, sendo que o manual da aeronave, na Seção 2-20 prevê a troca de óleo a cada 25 horas, caso a aeronave não esteja equipada com o filtro de óleo do tipo externo.

Figura 2 - Manual indicando a troca de óleo a cada 25 horas.

Foi emitido o DIVOP 01/2012 do SERIPA 3 alertando os operadores de aeronaves que tenham instalado o motor Teledyne Continental O-200A, observar atentamente os prazos de troca de óleo previstos na seção 2-20 do Manual de Manutenção do fabricante em função das diferenças dos tipos de filtros.

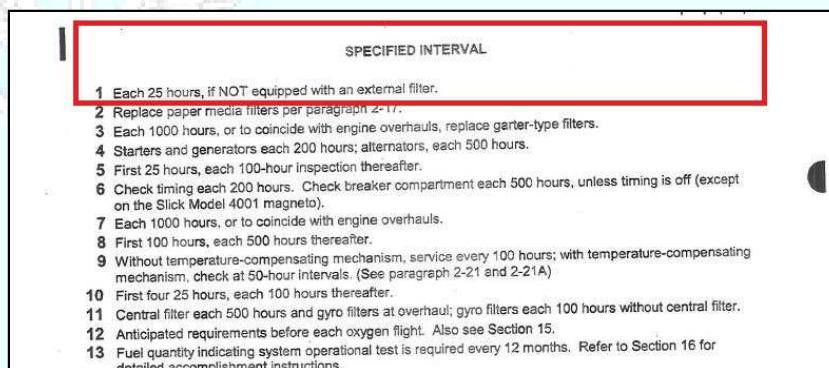
Figura 3 - Manual apontando o intervalo específico do período para troca de óleo.
