COMANDO DA AERONÁUTICA
CENTRO DE INVESTIGAÇÃO E PREVENÇÃO DE
ACIDENTES AERONÁUTICOS
SUMA DE INVESTIGAÇÃO

DADOS DA OCORRÊNCIA			
Nº DA OCORRÊNCIA	DATA - HORA	INVESTIGAÇÃO	SUMA Nº
---	12/JUN/2012 18:40 (UTC)	SERIPA III	IG-121/CENIPA/2013
CLASSIFICAÇÃO DA OCORRÊNCIA	TIPO DA OCORRÊNCIA	COORDENADAS	
INCIDENTE GRAVE	CORRIDA APÓS O POUSO	19°51'7"S	043°47'2"W
LOCALIDADE	MUNICÍPIO	UF	
AERÓDROMO DE PAMPULHA (SBBH)	BELO HORIZONTE	BH

DADOS DA AERONAVE		
MATRÍCULA	FABRICANTE	MODELO
PT-CRG	CESSNA AIRCRAFT	150F
OPERADOR	REGISTRO	OPERAÇÃO
AERoclUBE DO ESTADO DE MINAS GERAIS	TPI	INSTRUÇÃO

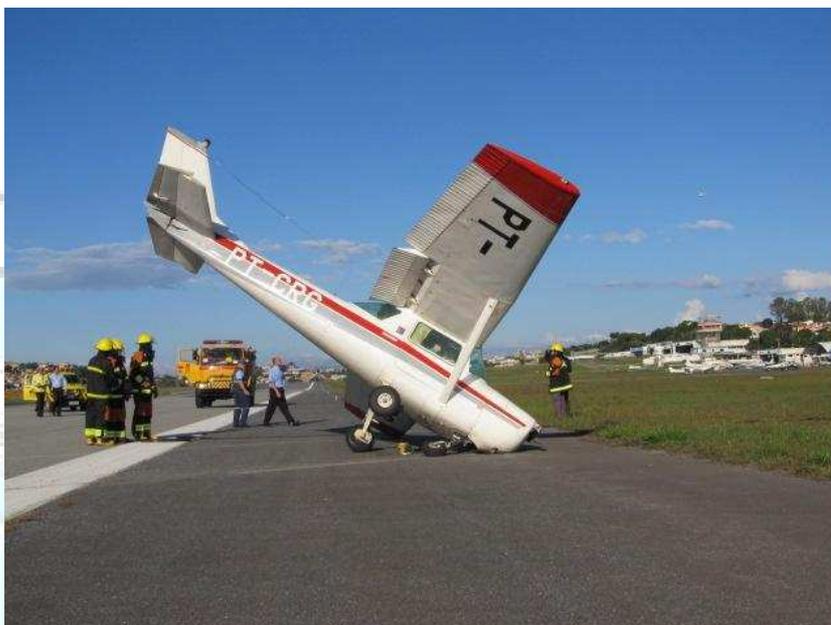
No pousou em SBBH, a aeronave apresentou uma forte guinada para direita, vindo a pilonar na pista.

Figura 1 - Situação da aeronave após a ocorrência.

Foi identificado que o parafuso de fixação da tesoura do trem de pouso estava solto e sem a porca de segurança.

Foi observado que o parafuso supracitado não era o padronizado pelo IPC P438-12, série 150.
