CENTRO DE INVESTIGAÇÃO E PREVENÇÃO DE ACIDENTES AERONÁUTICOS

RELATÓRIO FINAL SIMPLIFICADO (SUMA)

DADOS DA OCORRÊNCIA			
Nº DA OCORRÊNCIA	DATA - HORA	INVESTIGAÇÃO	SUMA Nº
024/IG/2014	04/FEV/2014 - 20:20 (UTC)	SERIPA IV	IG-024/CENIPA/2014
CLASSIFICAÇÃO DA OCORRÊNCIA	TIPO DA OCORRÊNCIA	COORDENADAS	
INCIDENTE GRAVE	POUSO SEM TREM	20°52'38"S	047°35'08"W
LOCALIDADE	MUNICÍPIO	UF	
AERÓDROMO DE BATATAIS	BATATAIS	SP

DADOS DA AERONAVE		
MATRÍCULA	FABRICANTE	MODELO
PT-CVP	CESSNA AIRCRAFT	150J
OPERADOR	REGISTRO	OPERAÇÃO
DUMONT ESCOLA DE AVIAÇÃO	PRI	INSTRUÇÃO

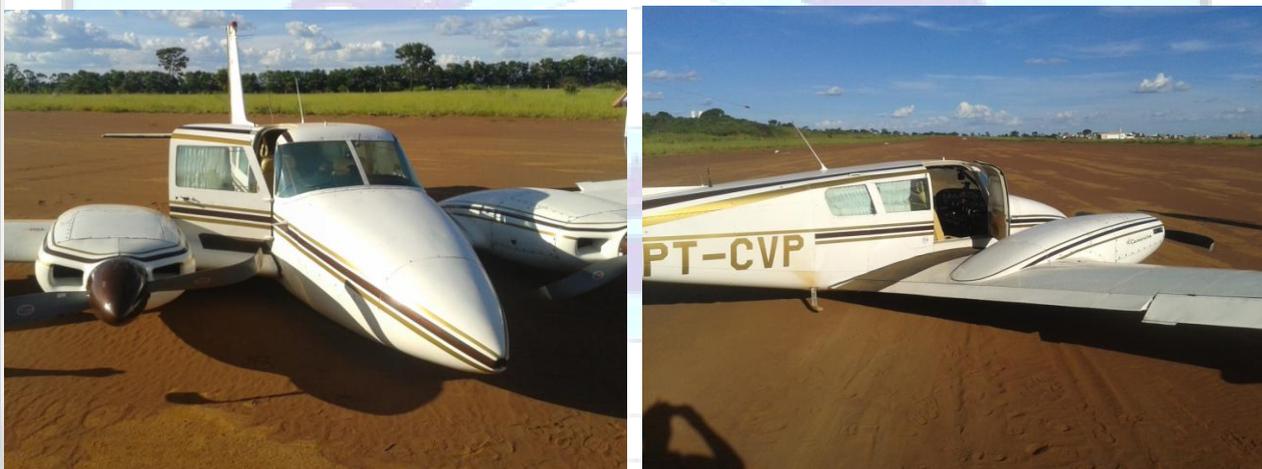
A falha só foi percebida durante o arredondamento, quando a aeronave tocou o solo com a ponta das pás das hélices e com o intradorso da fuselagem, a cerca de 400 metros da cabeceira.

A aeronave teve danos substanciais no motor, nas hélices e no intradorso da fuselagem.

Figuras 1 e 2 - Vistas da aeronave após a ocorrência.]

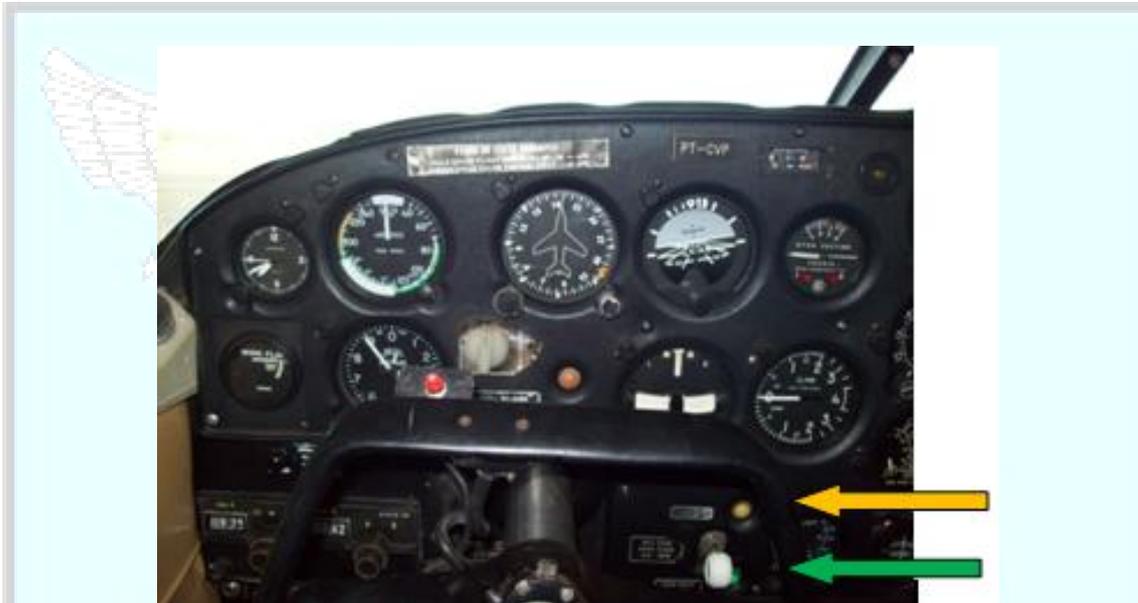
O piloto não esteve atento aos alarmes visuais de não travamento do trem de pouso.

- a) Uma única luz verde de aviso de trem baixado, cuja linha de visada fica próxima ao manche da aeronave;

- b) Uma luz âmbar, de trânsito do trem ciclando (dependendo da posição do manche, esta lâmpada tem visão comprometida; e
- c) um alarme sonoro, quando o trem não está travado e o manete de potência é reduzido abaixo de 12 polegadas de pressão de admissão no motor.

Nessa ocorrência, a redução de potência passando por tal faixa deu-se muito próxima ao solo, sendo que tal alarme soou já com a aeronave tocando a pista.

Figura 3 - Aspecto da visada do piloto em relação aos alarmes luz âmbar e trem em trânsito.
