CENTRO DE INVESTIGAÇÃO E PREVENÇÃO DE ACIDENTES AERONÁUTICOS

RELATÓRIO FINAL SIMPLIFICADO (SUMA)

| DADOS DA OCORRÊNCIA | | | |
|---|---|---|---|
| --- | 25/MAI/2012 - 20:45 (UTC) | SERIPA V | IG-601/CENIPA/2014 |

| DADOS DA AERONAVE | | |
|---|---|---|
| PT-DFZ | CESSNA AIRCRAFT | 150H |

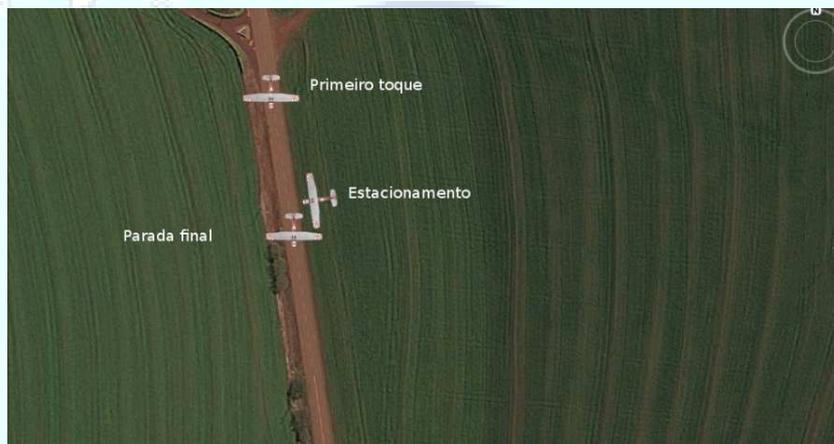
Sem conseguir restaurar a potência da aeronave, o instrutor optou por realizar um pouso de emergência em uma estrada asfaltada.

Figura 1 - Croqui da ocorrência.

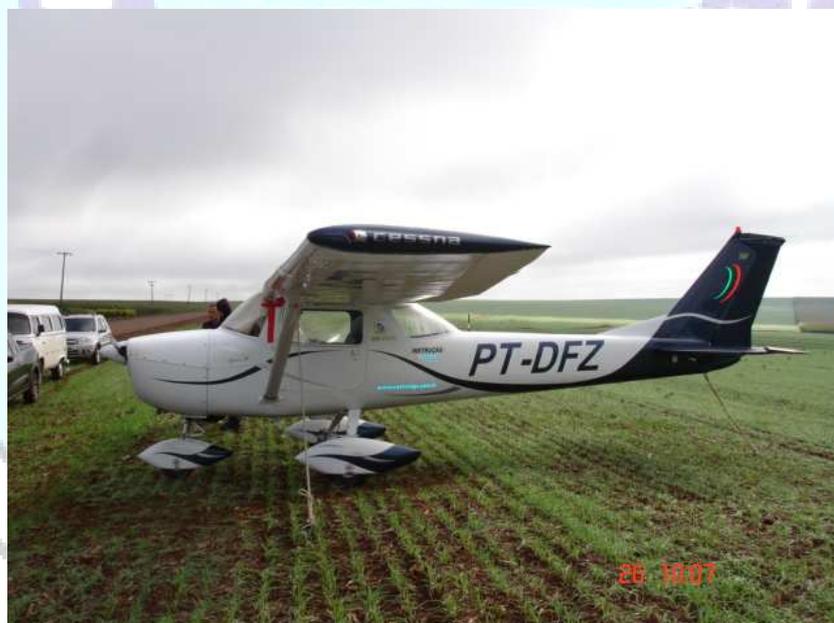
A aeronave não teve danos.

Figura 2 - Vista lateral da aeronave.

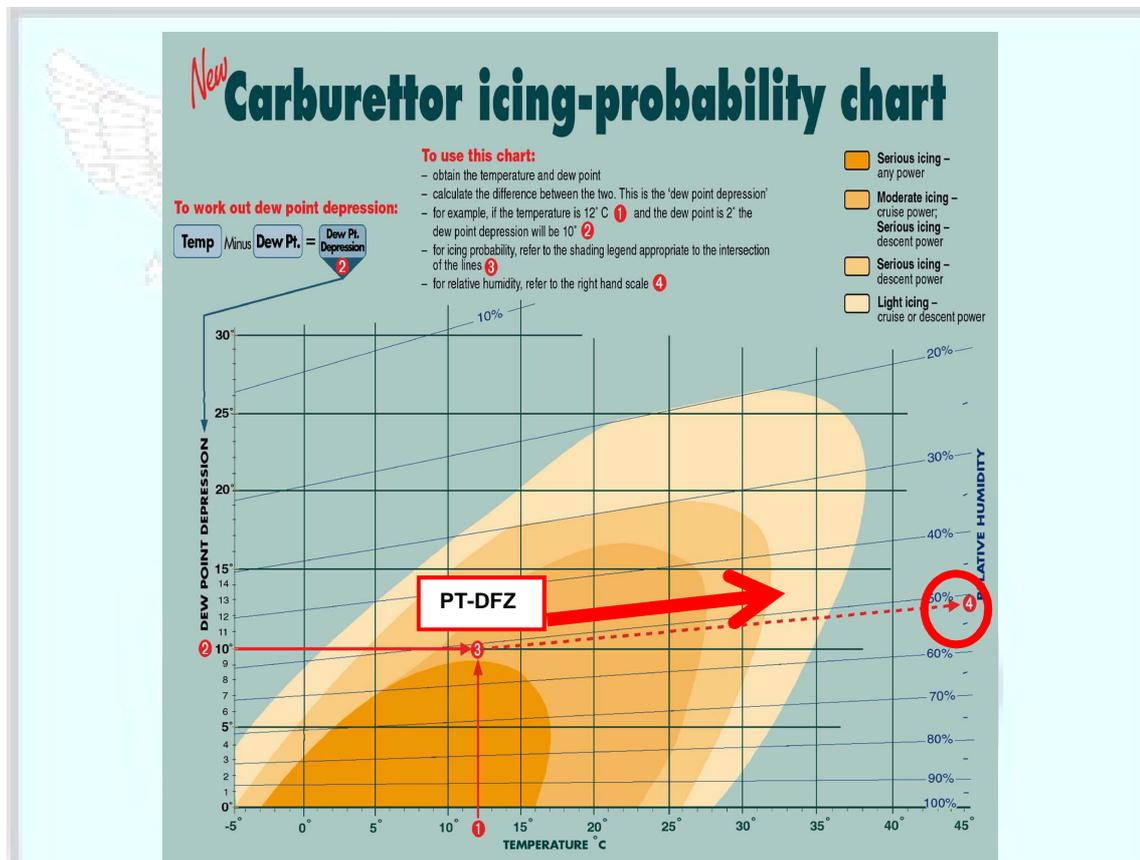
Existe a possibilidade de formação de gelo no carburador, pois a região a qual a aeronave estava voando estava registrando temperaturas baixas e alta umidade (Figura 3).

O METAR de SBCA das 2000 UTC previa vento de 32008KT, visibilidade acima de 10000 metros, nebulosidade a 1900 pés temperatura de 18 graus e ponto de orvalho 11 graus, pressão de 1016 milibares.

Figura 3 - Carta de probabilidade de formação de gelo no carburador.
