## CENTRO DE INVESTIGAÇÃO E PREVENÇÃO DE ACIDENTES AERONÁUTICOS

### RELATÓRIO FINAL SIMPLIFICADO (SUMA)

| DADOS DA OCORRÊNCIA | | | | | |
|---|---|---|---|---|---|
| INCIDENTE GRAVE | | POUSO SEM TREM | | 04°08'02"S | 063°07'52"W |

| DADOS DA AERONAVE | | | | | |
|---|---|---|--|---|--|
| PT-EIR | EMBRAER | | | EMB-810C | |

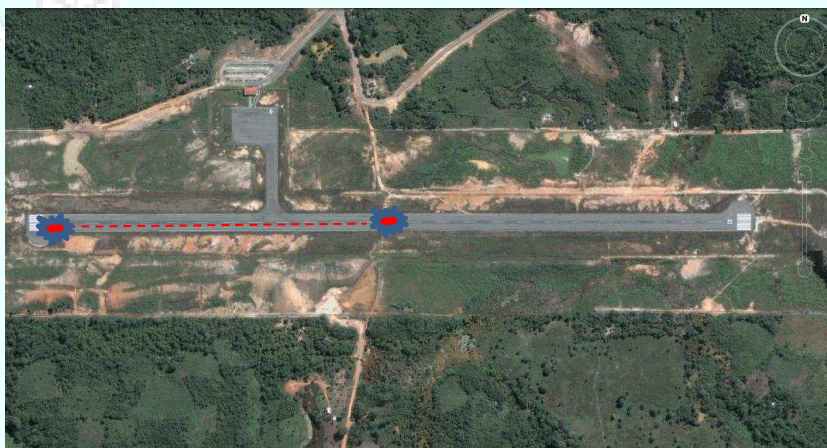
A aeronave colidiu as hélices contra o solo e em seguida arrastou a parte inferior da fuselagem até a parada total, a qual ocorreu próximo à intersecção da pista de táxi.

Figura 1- Croqui da ocorrência, com evidencia do ponto de toque e parada total da aeronave.

A aeronave percorreu cerca de 400 metros antes de parar completamente.
