COMANDO DA AERONÁUTICA
CENTRO DE INVESTIGAÇÃO E PREVENÇÃO DE
ACIDENTES AERONÁUTICOS

RELATÓRIO FINAL
A - Nº 004/CENIPA/2012

<u>OCORRÊNCIA:</u>	ACIDENTE
<u>AERONAVE:</u>	PT-GAB
<u>MODELO:</u>	A-122-B
<u>DATA:</u>	15MAR2007

O presente Relatório Final refere-se ao acidente com a aeronave PT-GAB, modelo A-122-B, ocorrido em 15MAR2007, classificado como perda de controle em voo.

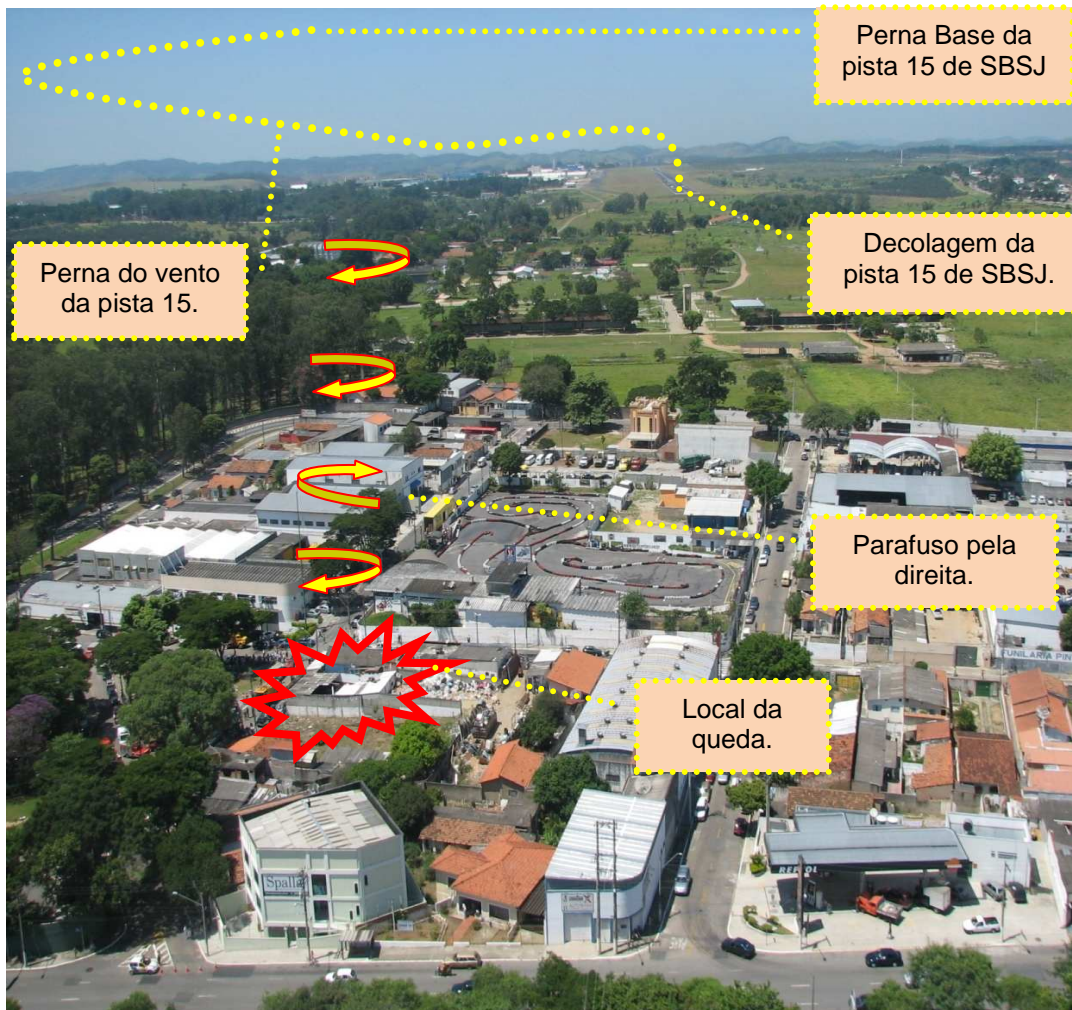
Foto nº1 Croqui da queda da aeronave

Este último realizava também um tráfego visual para a pista 15 (Setor Oeste), e estava coordenando com a TWR-SJ a perna base pela direita.

A TWR-SJ solicitou que o piloto do PT-RZG reportasse na final normal sobre a cidade, ao mesmo tempo em que perguntou ao PT-GAB se o mesmo tinha condições de encurtar o tráfego, com curva para a perna base de imediato.

O piloto do PT-GAB respondeu afirmativamente e pouco depois, na mesma frequência da TWR-SJ, questionou diretamente ao PT-RZG se o mesmo estava em condições visuais com seu tráfego.
