COMANDO DA AERONÁUTICA
CENTRO DE INVESTIGAÇÃO E PREVENÇÃO DE
ACIDENTES AERONÁUTICOS
SUMA DE INVESTIGAÇÃO

DADOS DA OCORRÊNCIA					
Nº DA OCORRÊNCIA	DATA - HORA		INVESTIGAÇÃO	SUMA Nº	
---	06/JAN/2012 – 13:00 (UTC)		SERIPA V	A-070/CENIPA/2013	
CLASSIFICAÇÃO DA OCORRÊNCIA		TIPO DA OCORRÊNCIA		COORDENADAS	
ACIDENTE		FALHA DO MOTOR EM VOO		30°16'59"S	050°41'21"W
LOCALIDADE			MUNICÍPIO		UF
FAZENDA BOA VISTA			VIAMÃO		RS

DADOS DA AERONAVE			
MATRÍCULA	FABRICANTE	MODELO	
PT-GOO	NEIVA	EMB-201	
OPERADOR		REGISTRO	OPERAÇÃO
CAPIVARI AVIAÇÃO AGRÍCOLA LTDA.		SAE	AGRÍCOLA

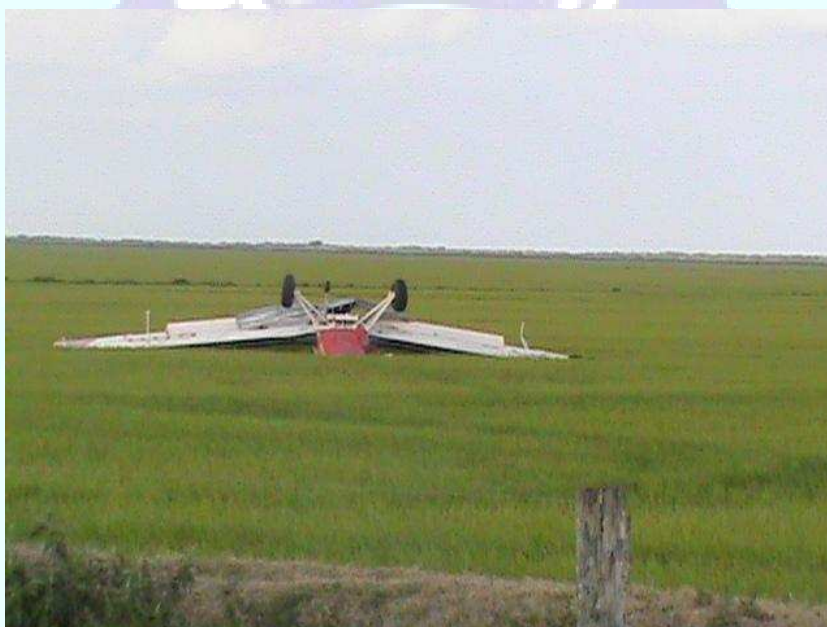
Durante o pouso, a aeronave colidiu o spinner contra o solo e capotou.

A aeronave teve danos substanciais na fuselagem, na asa, no leme, no motor e na hélice.

Figura 1 - Situação da aeronave após a ocorrência.

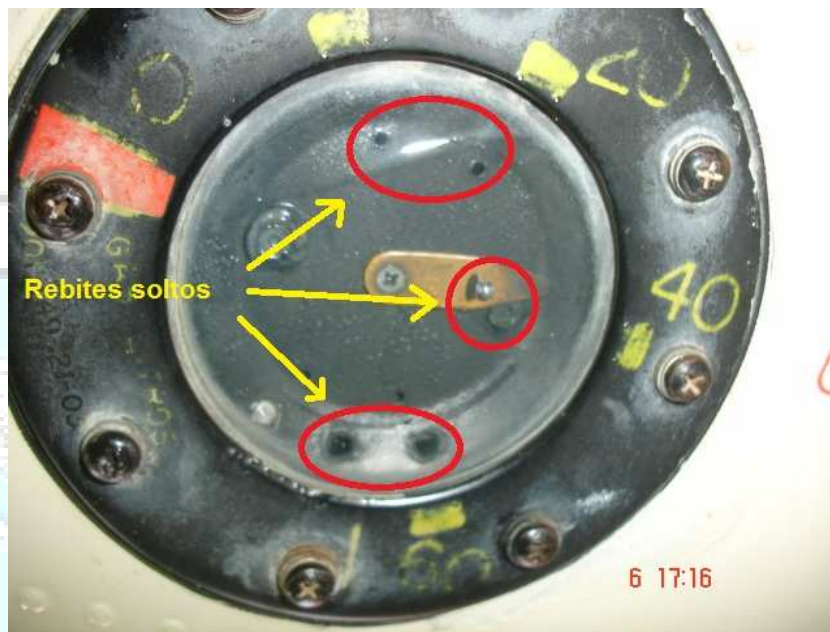
Na Ação Inicial foi constatado que o liquidômetro esquerdo estava travado com a indicação em 40 litros e não confiável. Na análise do liquidômetro foi verificado que a sua carcaça estava com vários rebites soltos, o que pode ter contribuído para o travamento do mesmo, bem como a falsa informação para o piloto.

Figura 2 – Liquidômetro travado na indicação de 40 litros.

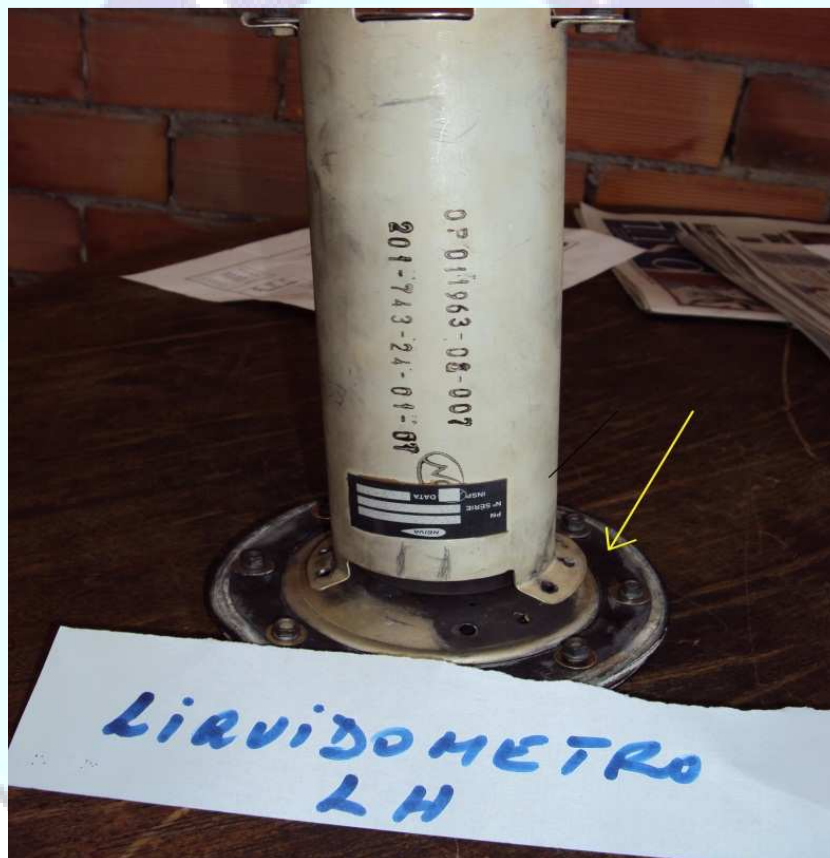
Figura 3 – Rebites faltando.
