CENTRO DE INVESTIGAÇÃO E PREVENÇÃO DE ACIDENTES AERONÁUTICOS

RELATÓRIO FINAL SIMPLIFICADO (SUMA)

DADOS DA OCORRÊNCIA			
Nº DA OCORRÊNCIA	DATA - HORA	INVESTIGAÇÃO	SUMA Nº
026/IG/2014	06/FEV/2014 - 12:00 (UTC)	SERIPA V	IG-026/CENIPA/2014
CLASSIFICAÇÃO DA OCORRÊNCIA	TIPO DA OCORRÊNCIA	COORDENADAS	
INCIDENTE GRAVE	FALHA DO MOTOR EM VOO	29°38'19"S	055°25'32"W
LOCALIDADE		MUNICÍPIO	UF
FAZENDA DO TIGRE		ALEGRETE	RS

DADOS DA AERONAVE		
MATRÍCULA	FABRICANTE	MODELO
PT-GTB	NEIVA	EMB-201A
OPERADOR	REGISTRO	OPERAÇÃO
CRISTAL AVIAÇÃO AGRÍCOLA LTDA	SAE-AG	AGRÍCOLA

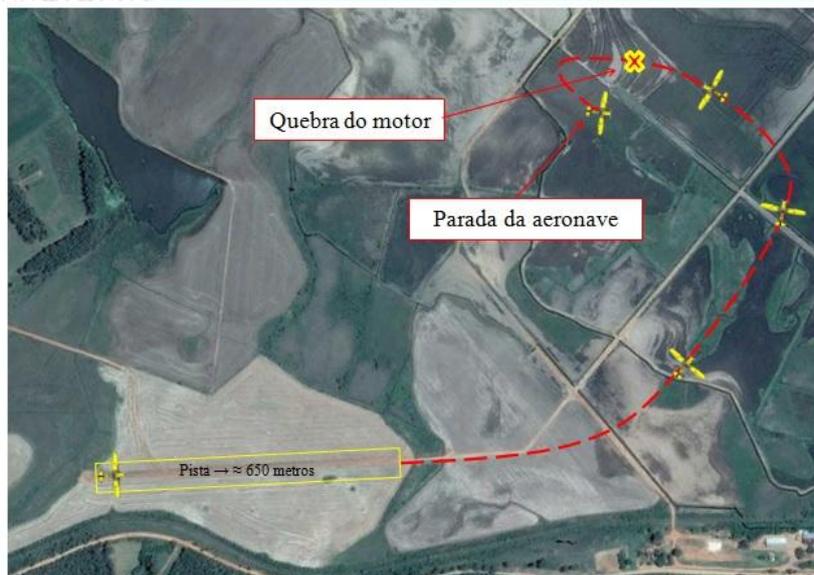
No primeiro voo do dia, após reconhecer a área e iniciar a aplicação, com aproximadamente 8 minutos de voo, houve falha do motor em voo.

Figura 1 - Trajetória da aeronave.

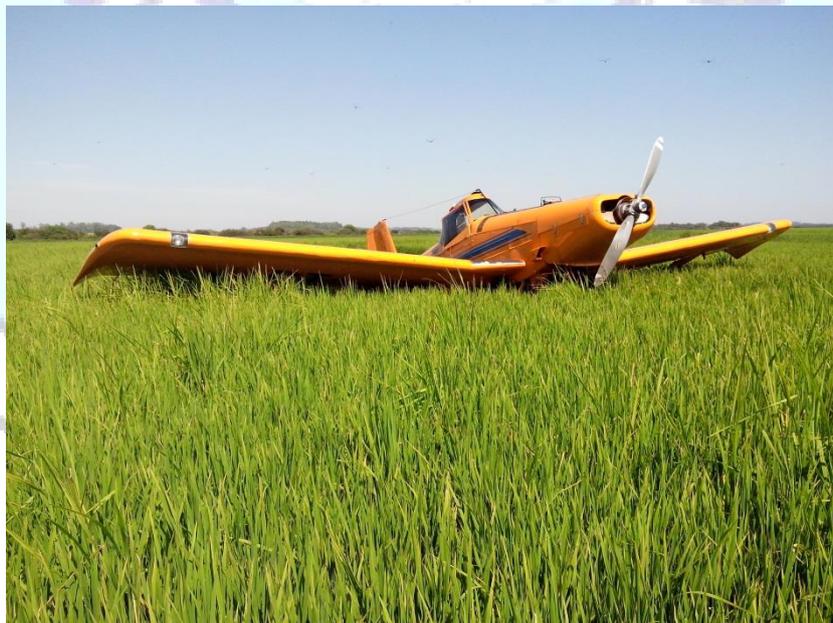
A aeronave teve danos substanciais.

Figura 2 - Posição da aeronave após a parada total.

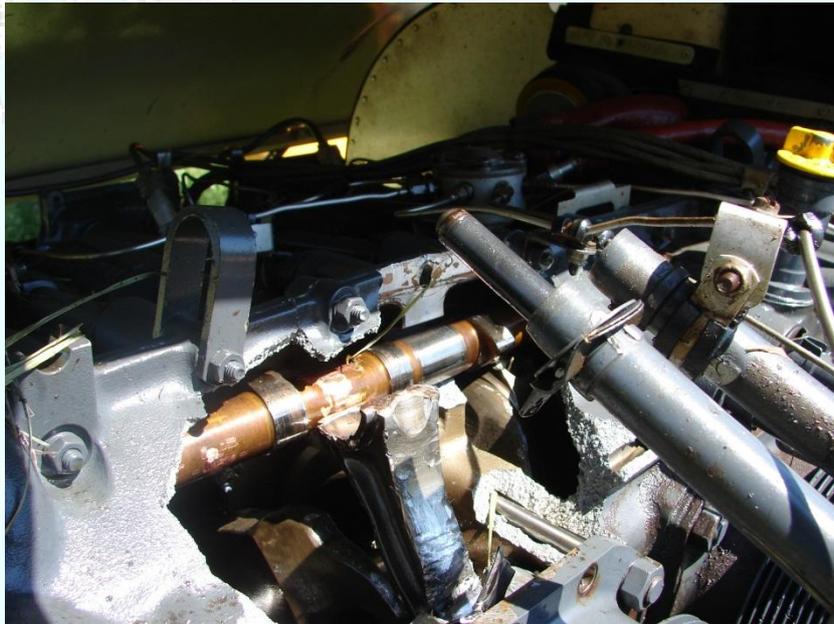
Durante a Ação Inicial foi verificado que houve ruptura na parte superior frontal esquerda do bloco do motor da aeronave (vide Figura 3).

Figura 3 - Dano no bloco do motor (lateral esquerda).

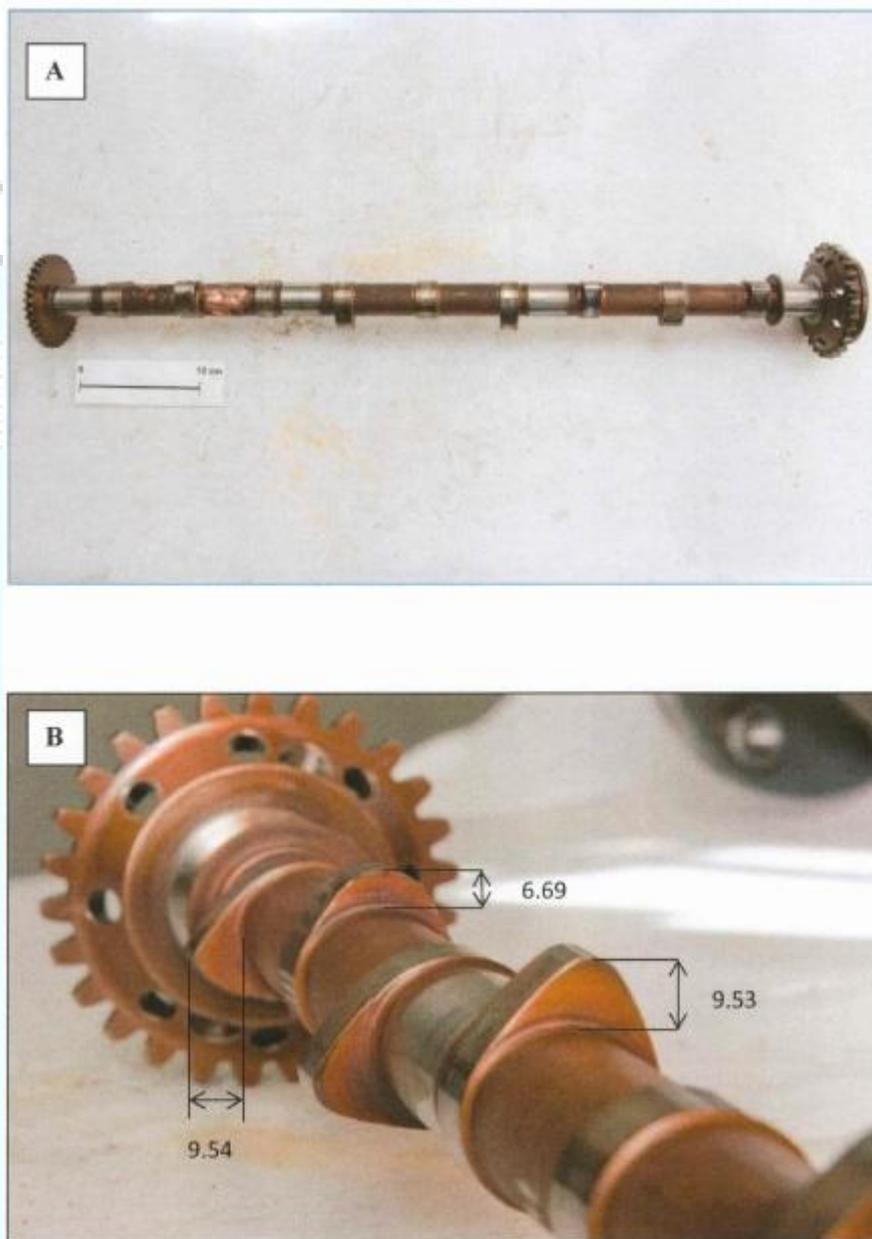
Os componentes do motor foram encaminhados para análise no Instituto de Aeronáutica e Espaço (IAE), em São José dos Campos, SP, onde verificou-se que a falha do motor aconteceu, provavelmente, em decorrência do desgaste ocorrido nos cames do comando de válvulas, o que ocasionou a redução da abertura da válvula na amplitude necessária, reduzindo, também, o volume de combustível que entrava no cilindro, dificultando a saída da mistura já queimada para o escapamento (vide Figura 4).

Figura 4 - (A) Vista do comando de válvulas. (B) Detalhes dos cames (valores expressos em milímetros).

Foi observada, em um dos cames, a redução de 30% da espessura, em relação aos demais.

Não foi possível determinar os fatores que contribuíram para o desgaste ocorrido nos cames, uma vez que os serviços de manutenção da aeronave foram considerados periódicos e as cadernetas atualizadas.

Os cames são substituídos nas revisões gerais de motor, portanto, não havia como aferir, nas inspeções e revisões mais simples, os eventuais desgastes dimensionais.
