## CENTRO DE INVESTIGAÇÃO E PREVENÇÃO DE ACIDENTES AERONÁUTICOS

### SUMA DE INVESTIGAÇÃO

| DADOS DA OCORRÊNCIA | | | | | |
|---|---|---|---|---|---|
| 197/IG/2013 | 30/OUT/2013 16:54 (UTC) | SERIPA I | IG-197/CENIPA/2013 | | |

| DADOS DA AERONAVE | | | | | |
|---|---|---|--|---|--|
| PT-ICT | BEECH AIRCRAFT | | | BE-58 | |

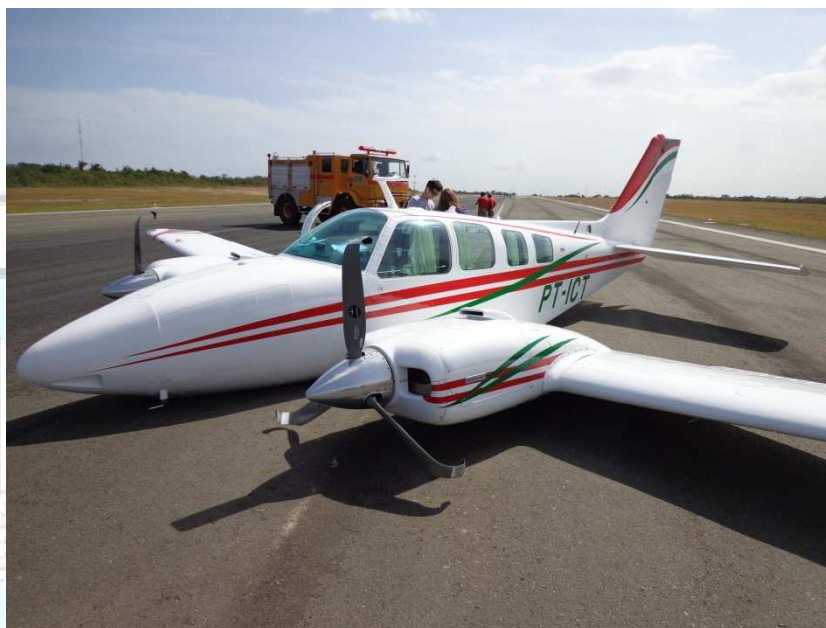
Após o toque na pista, a aeronave percorreu cerca de 400 metros no seu prolongamento, com o trem de pouso recolhido.

A aeronave teve danos substanciais e seus ocupantes saíram ilesos.

Figura 1 - Aeronave após o pouso.

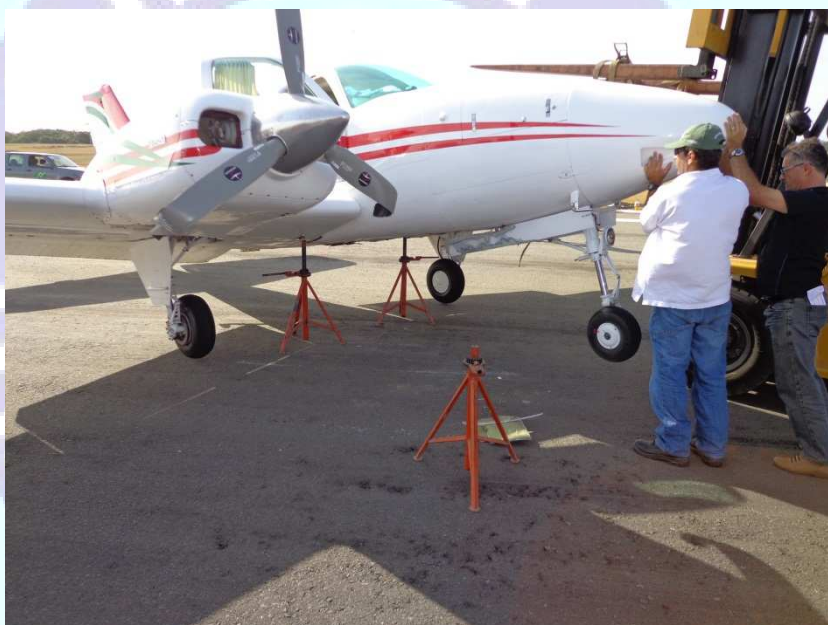
Após a aeronave ser suspensa e posicionada sobre os macacos, o comando do trem de pouso foi acionado para baixar, tendo abaixado e travado normalmente. A aeronave foi colocada no solo, com os trens de pouso baixados e travados, sendo em seguida rebocada pelo caminhão da Seção Contra Incêndio (SCI) para o pátio de estacionamento do Aeroclube do Maranhão. Neste local, ficou posicionada até a realização do teste do sistema de acionamento do trem de pouso, o qual foi realizado por mecânico de manutenção de oficina homologada pela ANAC, na presença dos Investigadores do SIPAER e representantes da Polícia Civil do Distrito Federal.

Figura 2 - Aeronave sobre os macacos, após o acionamento do trem de pouso durante a remoção da pista.

Durante o teste realizado no sistema de acionamento do trem de pouso, constatou-se que o sistema estava funcionando conforme previsto pelo fabricante. Por diversas vezes, foi comandado o baixamento e recolhimento do trem de pouso, ocorrendo o travamento deste em todas as situações.

O sistema de comando do trem de pouso foi considerado em condições normais de operação, bem como todos os dispositivos de aviso relacionados ao trem de pouso.
