COMANDO DA AERONÁUTICA CENTRO DE INVESTIGAÇÃO E PREVENÇÃO DE ACIDENTES AERONÁUTICOS

RELATÓRIO FINAL SIMPLIFICADO (SUMA)

DADOS DA OCORRÊNCIA			
Nº DA OCORRÊNCIA	DATA - HORA	INVESTIGAÇÃO	SUMA Nº
126/IG/2013	06/JUL/2013 - 15:25 (UTC)	SERIPA VI	IG-126/CENIPA/2013
CLASSIFICAÇÃO DA OCORRÊNCIA	TIPO DA OCORRÊNCIA	COORDENADAS	
INCIDENTE GRAVE	COM TREM DE POUSO	16°37'41"S	049°20'44"W
LOCALIDADE	MUNICÍPIO	UF	
AERÓDROMO NACIONAL DE AVIAÇÃO (SWNV)	GOIÂNIA	GO

DADOS DA AERONAVE		
MATRÍCULA	FABRICANTE	MODELO
PT-ITQ	PIPER AIRCRAFT	PA-28R-200
OPERADOR	REGISTRO	OPERAÇÃO
PARTICULAR	TPP	PRIVADA

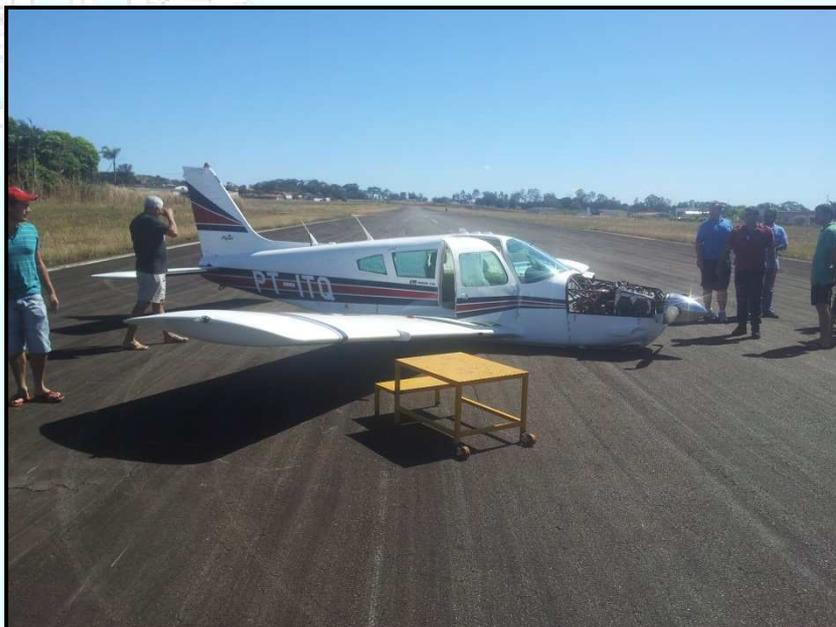
Houve danos substanciais à estrutura inferior da fuselagem. A parada do motor ocorreu de forma brusca, ocasionando danos às pás da hélice.

Figura 1 - Aeronave na pista após a parada total.

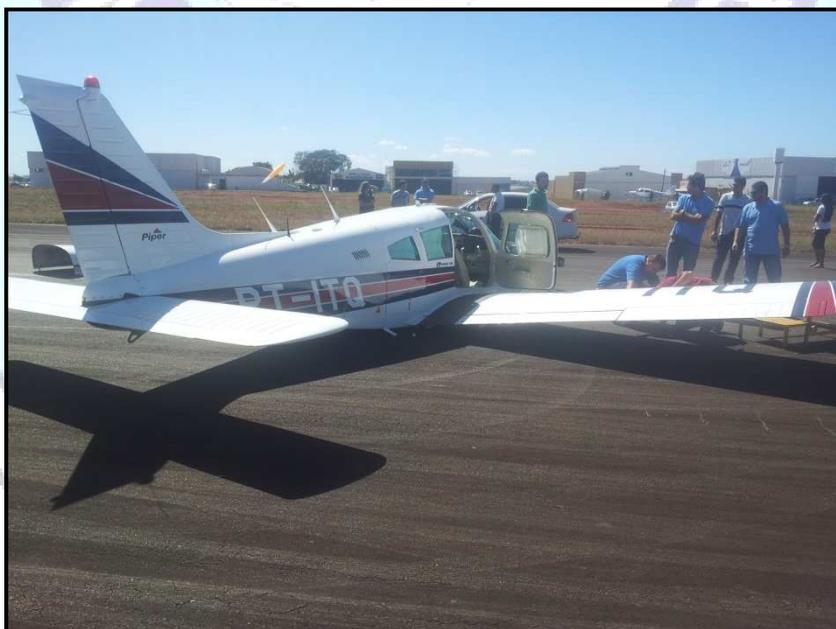
Figura 2 - Vista traseira da aeronave após a parada. |

- não houve o comandamento do trem de pouso para posição embaixo;
- o toque da aeronave no solo ocorreu com o trem de pouso recolhido;
- a aeronave teve danos substanciais nas pás da hélice e no motor;

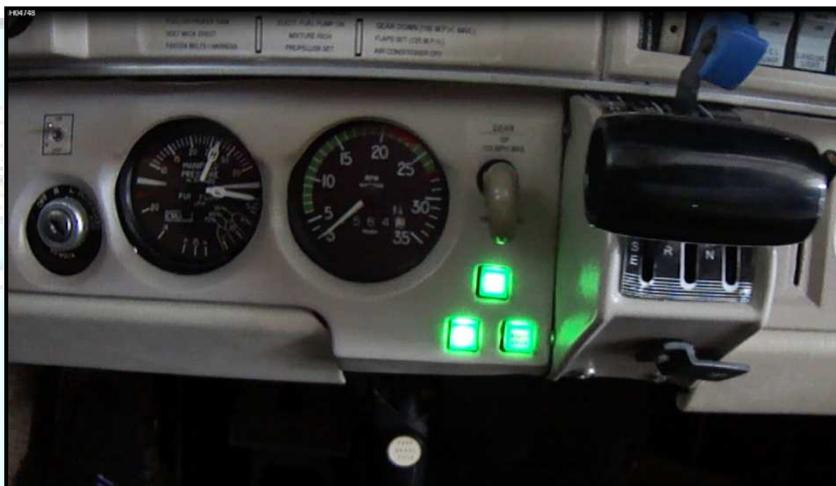
O sistema de indicação de posição do trem de pouso, situado na parte esquerda do painel de instrumentos, possui três luzes verdes que indicam trem de pouso baixado e travado, quando iluminadas.

Figura 3 - Luzes verdes indicadoras de posição do trem de pouso.

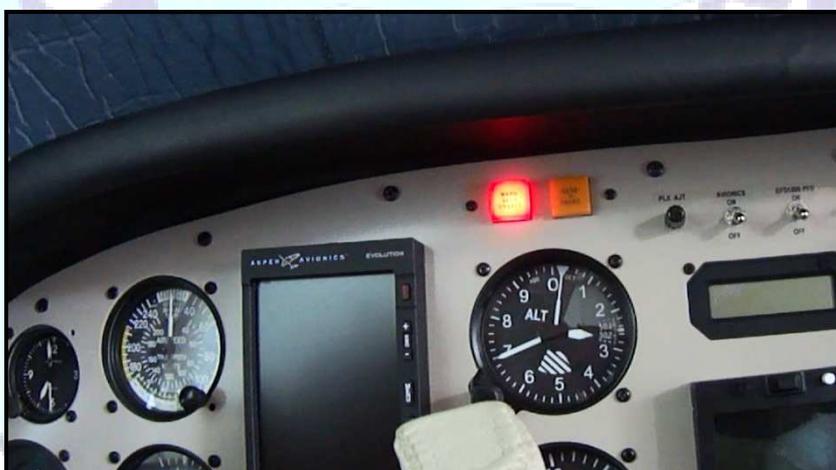
A aeronave possui uma luz vermelha que se ilumina, na parte superior do painel esquerdo, indicando que o trem de pouso não está travado na posição embaixo, quando o manete de potência é reduzido abaixo de 14 polegadas (figura 4). Nessa aeronave não havia alarme sonoro no sistema de indicação de posição do trem de pouso, conforme constatado na avaliação do esquema elétrico.

Figura 4 - Luz vermelha indicadora de trem de pouso fora da posição embaixo e travado.

O comando de abaixamento do trem de pouso não foi executado e não houve a percepção da luz vermelha acesa na parte superior do painel esquerdo, indicando que o trem de pouso não estava embaixo e travado.

- Esquecimento do piloto - contribuiu.
