CENTRO DE INVESTIGAÇÃO E PREVENÇÃO DE ACIDENTES AERONÁUTICOS

RELATÓRIO FINAL SIMPLIFICADO (SUMA)

DADOS DA OCORRÊNCIA			
Nº DA OCORRÊNCIA	DATA - HORA	INVESTIGAÇÃO	SUMA Nº
177/IG/2013	06/OUT/2013 - 13:45 (UTC)	SERIPA II	IG-177/CENIPA/2013
CLASSIFICAÇÃO DA OCORRÊNCIA	TIPO DA OCORRÊNCIA	COORDENADAS	
INCIDENTE GRAVE	COM TREM DE POUSO	12°54'31"S	038°19'21"W
LOCALIDADE	MUNICÍPIO	UF	
AERÓDROMO DE SALVADOR (SBSV)	SALVADOR	BA

DADOS DA AERONAVE		
MATRÍCULA	FABRICANTE	MODELO
PT-JCZ	CESSNA AIRCRAFT	310Q
OPERADOR	REGISTRO	OPERAÇÃO
PATRIMONIAL CELTA LTDA	TPP	PRIVADA

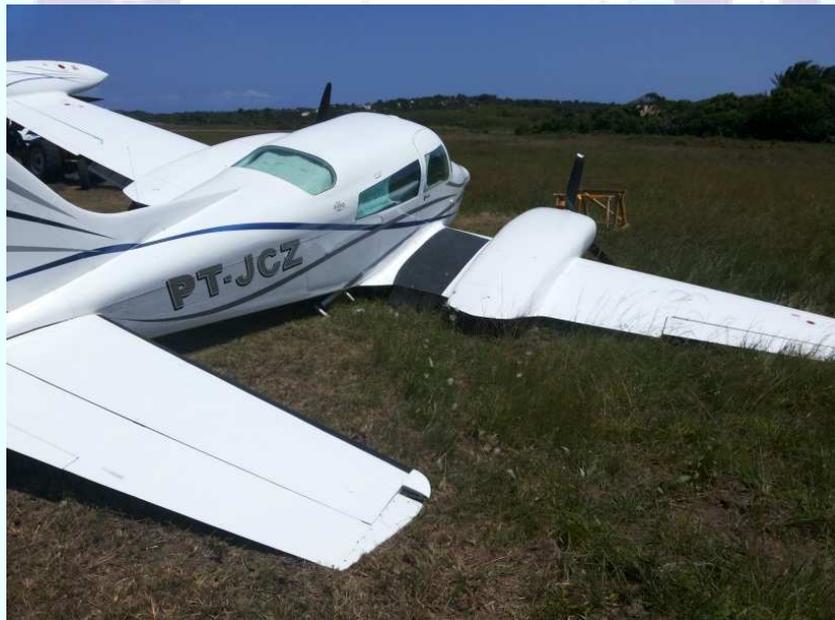
Durante a corrida após o pouso, efetuado na cabeceira 17 de SBSV, houve o recolhimento inadvertido do trem de pouso principal direito. Nesta situação a aeronave percorreu cerca de 400 metros, saindo pela lateral direita da pista.

Figura1 - Posição de parada da aeronave.

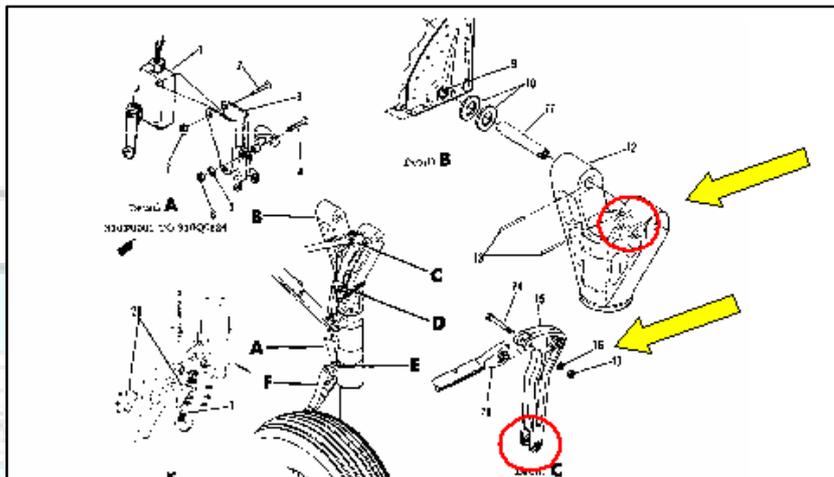
Após a ocorrência, os trens de pouso, particularmente o trem principal direito, foram inspecionados visualmente e foi constatado que havia corrosão em diversos componentes responsáveis pela articulação e travamento embaixo.

Foram recolhidas para exames três peças pertencentes ao sistema de trem de pouso direito que apresentavam fraturas, o *bellcrank* (P/N 5041001-2), o *trunnion* (P/N 5041000-206) e o prendedor *pin main gear-down lock* (P/N 5041018-1) da extremidade inferior do *bellcrank*.

Figura 2 – *Trunnion*, do *bellcrank* e das regiões onde ocorreram as fraturas no sistema do trem de pouso.

A corrosão identificada no *trunnion* e no *bellcrank* foi responsável pela fragilização das suas estruturas, fazendo com que aquelas peças não suportassem as cargas normais de trabalho para as quais foram projetadas, tendo como consequência a quebra dos referidos componentes durante a corrida após o pouso normal.

- Estabelecer cuidados adicionais na manutenção e conservação da aeronave, por meio de um cronograma de lavagem periódica que, além da fuselagem, contemple os alojamentos dos trens de pouso e as articulações das superfícies de comando. Durante os procedimentos, deverá ser observada a estrita utilização dos produtos recomendados pelo fabricante da aeronave e o fiel cumprimento das ações necessárias para recompor a lubrificação eventualmente removida dos componentes pelas sucessivas ações de lavagem.

- Instruir os mecânicos e inspetores responsáveis pela realização de serviços de manutenção em sistemas ou componentes específicos da aeronave a verificar o estado

geral de conservação das peças vizinhas, ou a elas conectadas, de modo a identificar indícios de má conservação, como a presença de corrosão, trincas ou algo que venha a comprometer o seu funcionamento.]

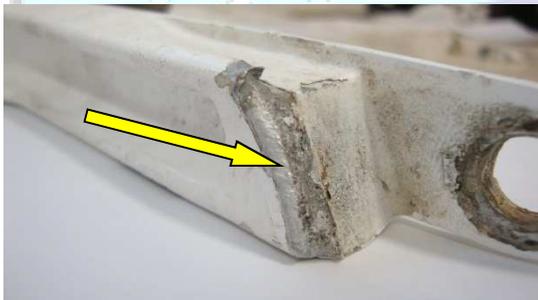
Figura 3 - Segmento inferior do *bellcrank*.

Os resultados da análise nas referidas peças indicou que no *bellcrank* e no *trunnion* havia a presença de corrosão em estágios mais avançados, inclusive na forma de *pitting*, que, possivelmente, ocorreu em razão de aeração diferencial, do acúmulo de depósitos salinos e de resíduos de atmosfera industrial.

Ao penetrar na estrutura interna do *bellcrank* e do *trunnion*, a corrosão reduziu de forma significativa a capacidade dessas estruturas de suportarem os esforços normais de trabalho.

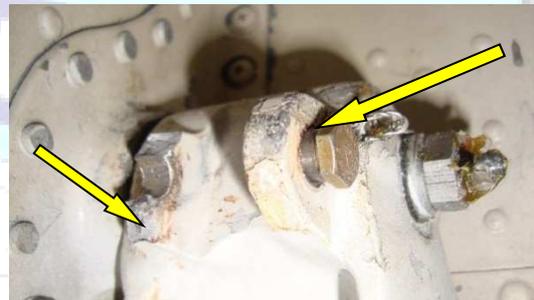
Figura 4 - Parte superior do *trunnion*.
