**COMANDO DA AERONÁUTICA**  
**CENTRO DE INVESTIGAÇÃO E PREVENÇÃO DE**  
**ACIDENTES AERONÁUTICOS**

**RELATÓRIO FINAL**  
**A - 097/CENIPA/2013**

<b><u>OCORRÊNCIA:</u></b>	<b>ACIDENTE</b>
<b><u>AERONAVE:</u></b>	<b>PT-LPZ</b>
<b><u>MODELO:</u></b>	<b>C500</b>
<b><u>DATA:</u></b>	<b>18MAI2013</b>

O presente Relatório Final refere-se ao acidente com a aeronave PT-LPZ, modelo C500 (CJ1), ocorrido em 18MAI2013, classificado como pouso longo.

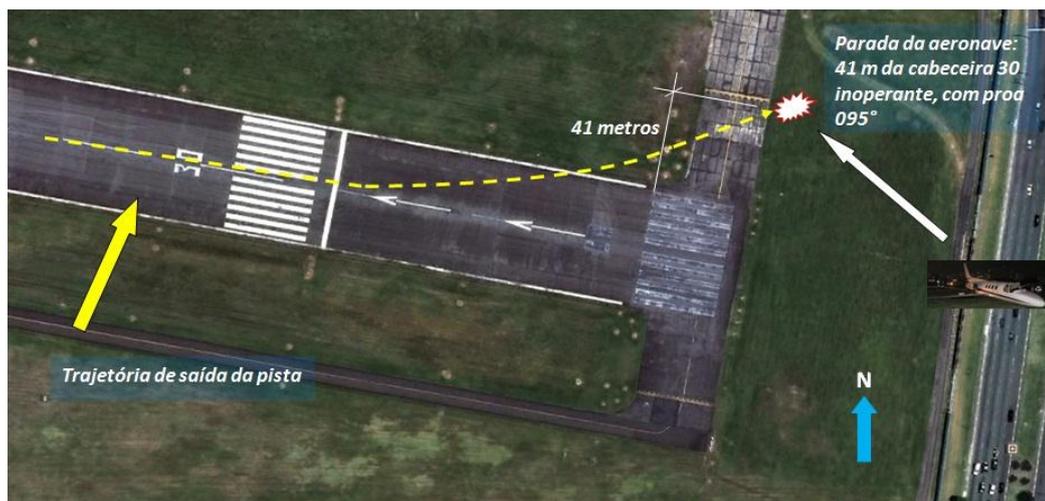
Figura 1 – Croqui representando a trajetória da aeronave no solo.

Após, aproximadamente, 590 metros percorridos na corrida de pouso na pista 12, a aeronave saiu em curva à esquerda. Houve a colisão do trem de pouso auxiliar contra um bueiro em área gramada, o que causou a fratura do trem de pouso.

A aeronave parou 41 metros de distância lateral da cabeceira 30, com a asa direita baixa e o nariz tocando o solo. A proa de parada foi 095°.

Houve o seccionamento da estrutura do trem de nariz, antenas quebradas, rompimento da perna de força do trem principal direito, amassamentos no dorso da fuselagem, intradorso e extradorso da asa direita e na *dorsal fin*.

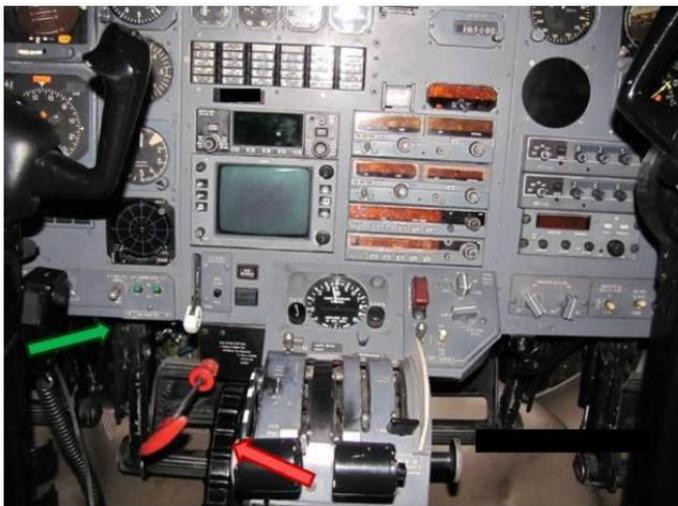
O comandante informou que, ao tentar usar o freio de emergência para frear a aeronave, manuseou, por engano, o punho do sistema de baixamento em emergência do trem de pouso.

O posicionamento do punho do freio de emergência, instalado abaixo do painel de instrumentos do piloto, era de difícil visualização, conforme pode ser visto na figura abaixo.

Verificou-se, também, que, próximo à alavanca de acionamento do freio emergência, havia o punho de abaixamento do trem de pouso em emergência (ambos na cor vermelha, conforme figuras abaixo).

VISTA DO PAINEL DO CITATION C500, COM DETALHE DO PUNHO DE ACIONAMENTO DO TREM EM EMERG PUXADO (seta vermelha) E A INSCRIÇÃO "EMER BRAKE PULL" (seta verde). O punho do freio de emergência não é visível.

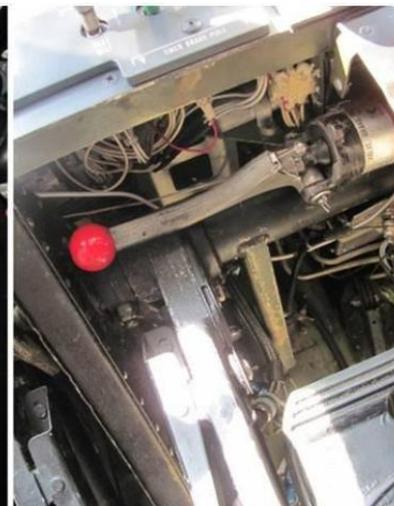
DETALHE DO PUNHO "EMER BRAKE PULL", O QUAL SÓ É VISÍVEL POR BAIXO DO PAINEL (alcançado pelo piloto pelo tato).

Observou-se que o punho do freio de emergência não havia sido acionado.

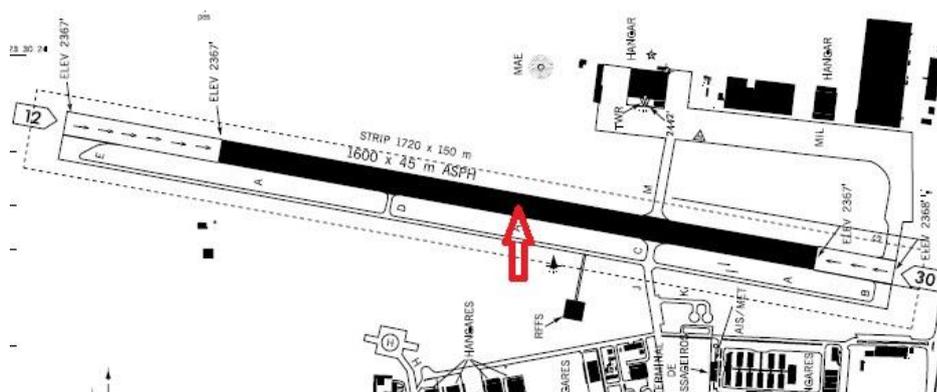
Figura 3 – Seta indicando o provável ponto de toque da aeronave na pista 12/30, em SBMT.

A aeronave tocou o solo entre as *taxiways* “D” e “C”, aproximadamente, 1.000 metros após o início da cabeceira 12 e 700 metros após o final da faixa de pista interdita.

A aeronave tocou o solo entre as *taxiways* "D" e "C", aproximadamente 1.000 metros após o início da cabeceira 12, e 700 metros após o final da faixa de pista interditada.

A aeronave percorreu, no solo, cerca de 590 metros, do momento do toque até o fim do piso asfáltico, sendo que, de acordo com o manual de operação da aeronave, a distância requerida para o pouso seguro seria de, aproximadamente, 900 metros.

Na situação em que a aeronave tocou no solo, seriam necessários mais 300 metros de pista disponível para que a aeronave parasse, antes de atingir a cabeceira oposta.

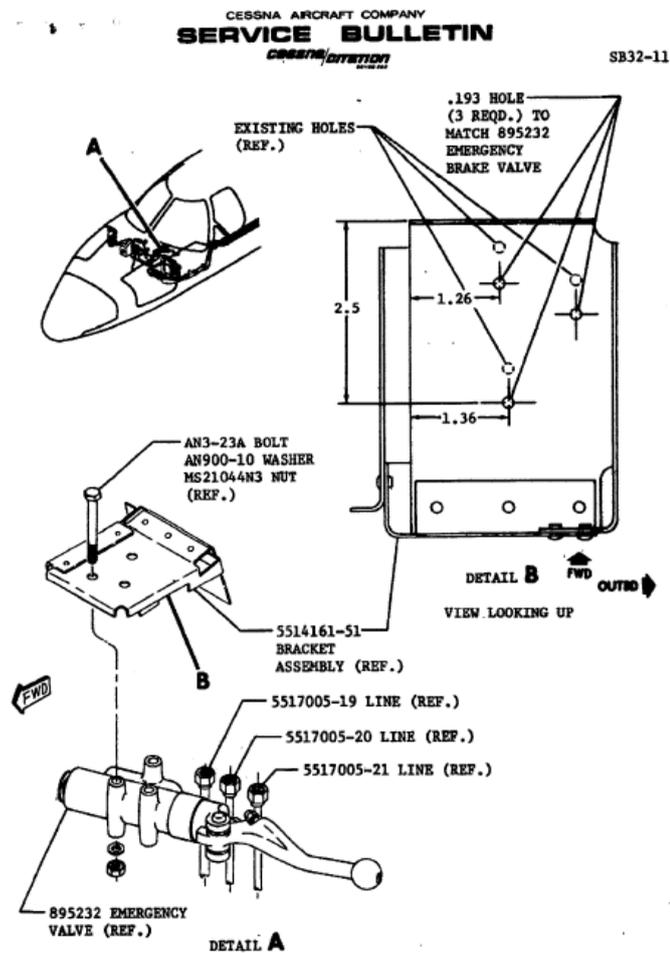
Figura 4 – Detalhe do SB 32-11, emitido pelo fabricante da aeronave, com diagrama da instalação que traz o punho do freio de emergência mais à frente.

Com relação ao uso inadvertido do punho de abaixamento em emergência, em vez do comando do freio de emergência, o fabricante da aeronave já havia emitido o *Service Bulletin* 32-11 (SB 32-11), que previa modificação no painel do *Citation I*, no intuito de melhorar a visualização desse comando. Tal diretiva, que não era de caráter mandatório, não havia sido aplicada na aeronave.

A aplicação do Boletim de Serviço, SB 32-11, melhoraria a ergonomia da cabine da aeronave, facilitando o acionamento do punho do freio de emergência.
